# DIAGNÓSTICO DA SITUAÇÃO AMBIENTAL DAS NASCENTES SITUADAS NA SERRINHA DO PARANOÁ

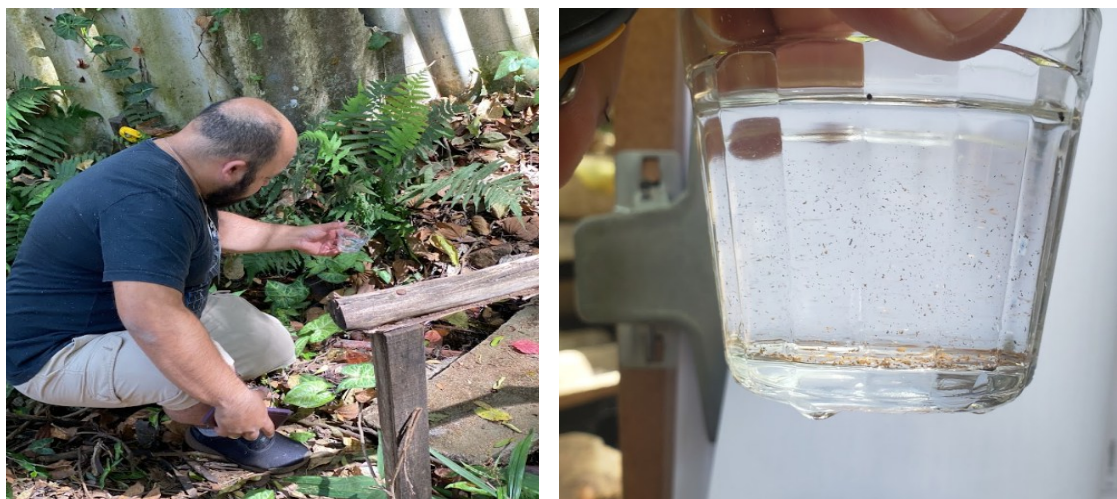
**Figura 4** - Avaliação Macroscópica da turbidez da água das nascentes.

Exceto a turbidez, que exigiu a coleta de água em copo de vidro transparente (Figura 4) para avaliação e a identificação botânica das espécies nativas e exóticas presentes, todos os outros dados foram coletados visualmente e descritos no local. Foram usados os seguintes equipamentos: GPS Garmin Etrex, Binóculos Tasco 20 x 21 mm para auxílio no reconhecimento da flora; aplicativos de localização GoogleMaps, My Maps e Timestamp e o GPS de aparelhos smartphones. A identificação botânica foi confirmada em bibliografias específicas (Lorenzi, 1994; Silva Junior et al., 2005; Pott et al., 2006; Silva Junior & Pereira, 2009; Ramalho, 2014; Kuhlmann, 2018; Ribeiro et al., 2023) e nos sites do: Flora e Funga do Brasil do Jardim Botânico do Rio de Janeiro (<https://floradobrasil.jbrj.gov.br/consulta/#CondicaoTaxonCP>); Sweetgum do New York Botanical Garden (<https://sweetgum.nybg.org/science/vh/>) e o Trópicos do Missouri Botanical Garden (<https://www.tropicos.org/home>). Quanto às espécies exóticas houve ainda a checagem na lista de espécies exóticas do DF (Instrução Normativa nº 409/2018 – Ibram/Presi) (IBRAM, 2018).

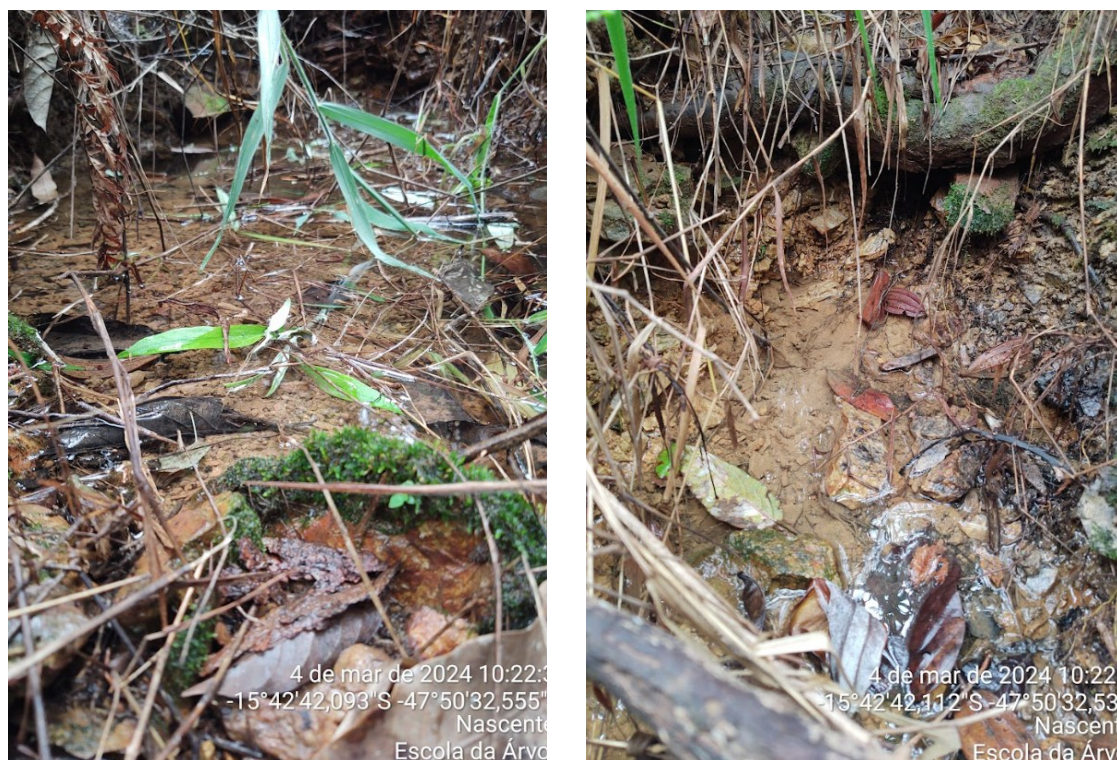
**Figura 38** - Nascente nº 1. Escola da Árvore. Núcleo Rural Córrego do Jerivá, Serrinha do Paranoá, Brasília. Distrito Federal

Houve presença de espécies exóticas como: limão (*Citrus* sp.), manga (*Mangifera indica*), abacate (*Persea americana*), capim braquiária (*Urochloa brisantha*.) e goiabeira (*Psidium guajava*), girassol mexicano (*Tithonia diversifolia*), capim braquiária (*Urochloa* sp.) e capim gordura (*Melinis minutiflora*).

A Nascente 1, Figura 38, foi classificada quanto aos impactos macroscópicos que compõem o Índice de Impacto Ambiental da Nascente (IIAN) com a letra C, demonstrando que o grau de proteção é razoável, conforme a metodologia de Gomes, Melo e Vale (2005), adaptada por Felipe (2009).

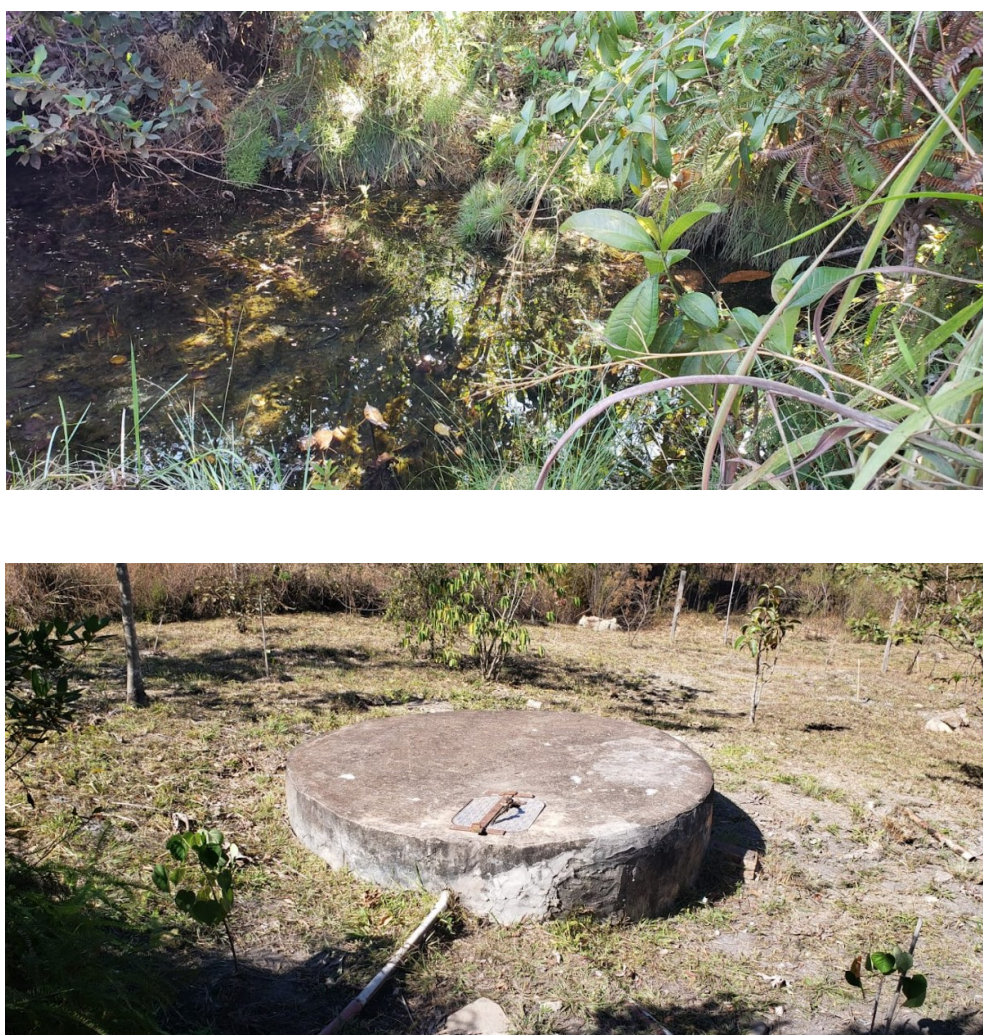
**Figura 40** - Nascente nº 2. Bela Vista. Núcleo Rural Córrego do Urubu. Serrinha do Paranoá. Brasília. Distrito Federal

A Nascente 2 (**Figura 40**) foi classificada quanto aos impactos macroscópicos que compõem o Índice de Impacto Ambiental da Nascente (IIAN) a letra B, demonstrando que o grau de proteção é bom, conforme a metodologia de Gomes, Melo e Vale (2005), adaptada por Felipe (2009).

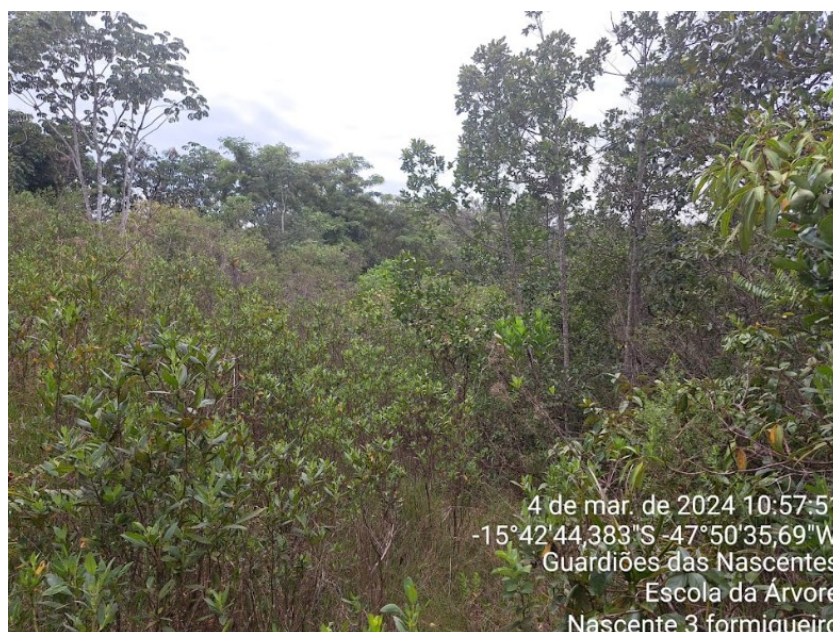
**Figura 42** - Nascente 3. Nascente Formigueiro. Escola da Árvore. Núcleo Rural Jerivá. Serrinha do Paranoá. Brasília. Distrito Federal.

A nascente nº 3 localiza-se na Escola da Árvore. Núcleo Rural Jerivá em área de relevo suave inclinado. É uma nascente pontual, intermitente, de turbidez transparente e de difícil acesso. Não foi visualizado lançamento de esgoto, de lixo, de cicatrizes de queimadas, ou de pisoteio de animais de grande porte. A área apresenta pouco risco de erosão. Não há atividade agropecuária convencional nas proximidades e não há nenhum equipamento urbano. A nascente não tem uso da água. A vegetação nativa é um Cerrado Sentido Restrito subtipo Típico, mas com mistura florística com a Mata de Galeria Inundável ou Não Inundável. Foram registradas a presença de espécies nativas do bioma Cerrado como, pau de tamanco (*Pera glabrata*), capororoca (*Myrsine guianensis*), *Chomelia ribersioides*, marmelinho duro (*Cordia concolor*), quaresmeira (*Pleroma stenocarpum*, camargo (*Syagrus comosa*), *Trembleya parviflora*, embaúba (*Cecropia pachystachia*). Não foram visualizadas espécies exóticas na área da APP.

A Nascente 3, **Figura 42**, foi classificada quanto aos impactos macroscópicos que compõem o Índice de Impacto Ambiental da Nascente (IIAN) com a letra A, demonstrando que o grau de proteção é ótimo, conforme a metodologia de Gomes, Melo e Vale (2005), adaptada por Felipe (2009).

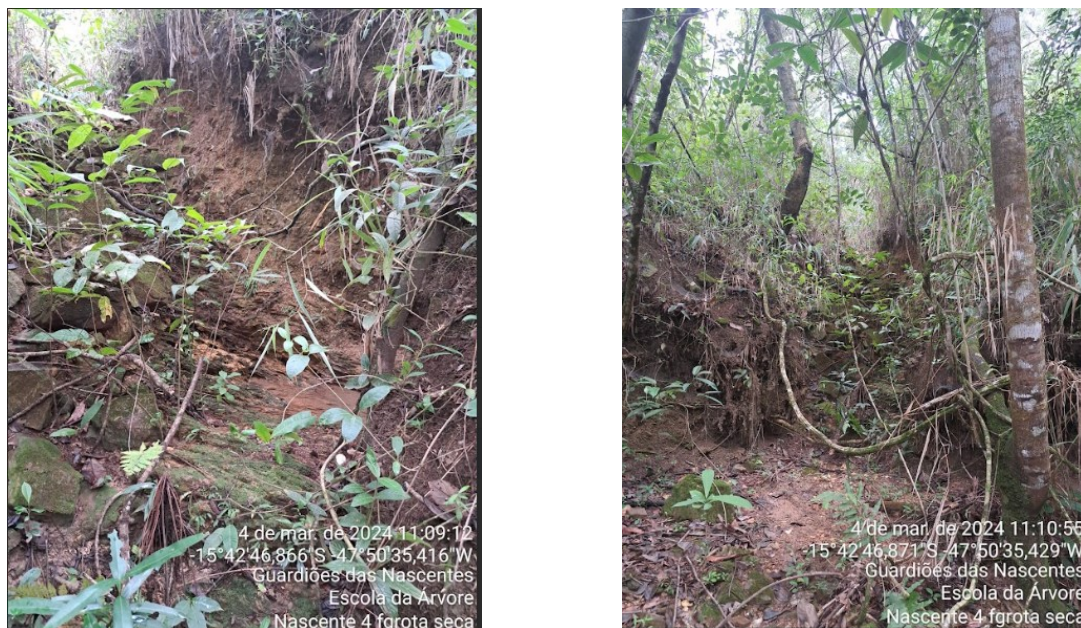
**Figura 44** - Nascente nº 4. Escola da Árvore. Núcleo Rural Córrego do Jerivá. Serrinha do Paranoá. Brasília. Distrito Federal.

As espécies exóticas ocorriam em grande quantidade especialmente, capim braquiária (*Urochloa brizantha*), capim gordura (*Melinis minutiflora*).

A Nascente 4, **Figura 44**, foi classificada quanto aos impactos macroscópicos que compõem o Índice de Impacto Ambiental da Nascente (IIAN) a letra C, demonstrando que o grau de proteção é razoável, conforme a metodologia de Gomes, Melo e Vale (2005), adaptada por Felipe (2009).

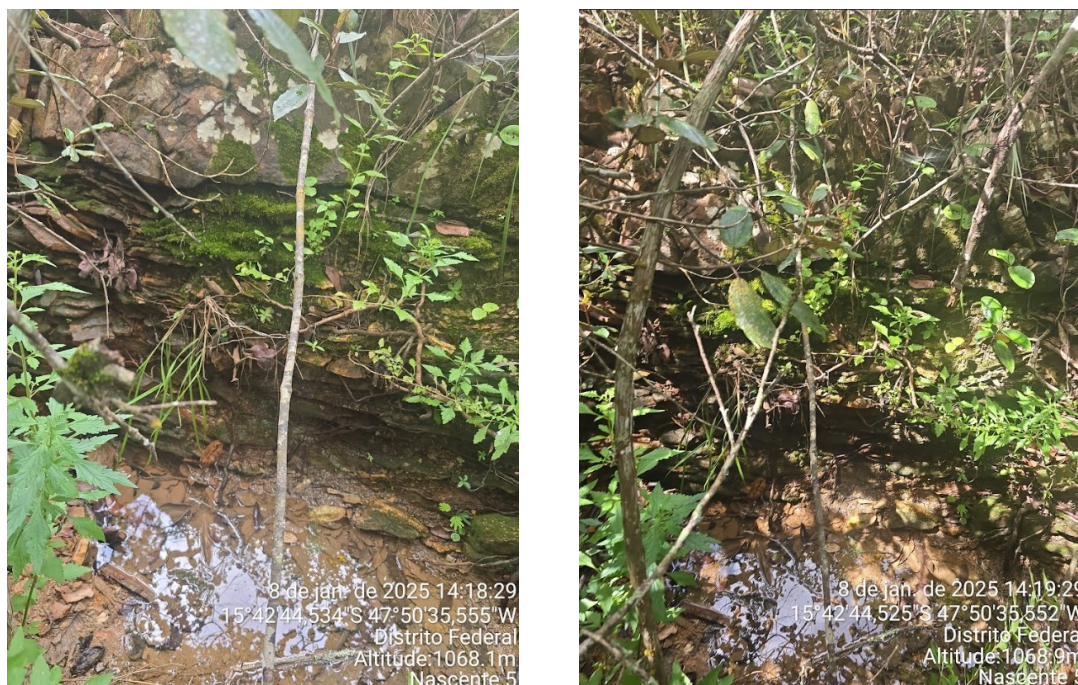
**Figura 46** - Nascente nº 5. Escola da Árvore. Núcleo Rural Córrego do Jerivá. Serrinha do Paranoá, Lago Norte. Distrito Federal.

Registrada a ocorrência de capim braquiária (*Urochloa brizantha*).

A Nascente 5 foi classificada quanto aos impactos macroscópicos que compõem o Índice de Impacto Ambiental da Nascente (IIAN) a letra B, demonstrando que o grau de proteção é bom, conforme a metodologia de Gomes, Melo e Vale (2005), adaptada por Felipe (2009).

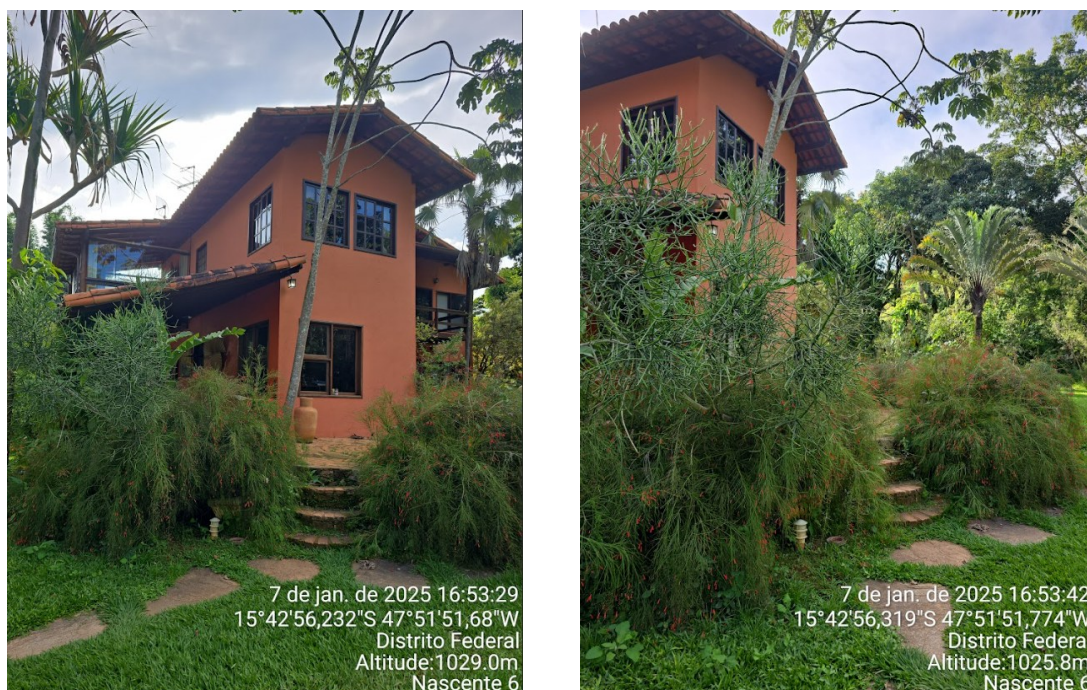
**Figura 48** - Local da Nascente nº 6. Chácara nº. Núcleo Rural Córrego do Urubu. Serrinha do Paranoá. Brasília. Distrito Federal.

A Nascente nº 6, **Figura 48**, não foi localizada. As coordenadas geográficas apontaram a casa sede da chácara, onde funciona o Instituto Oca do Sol, de acordo com a **Figura 49**.

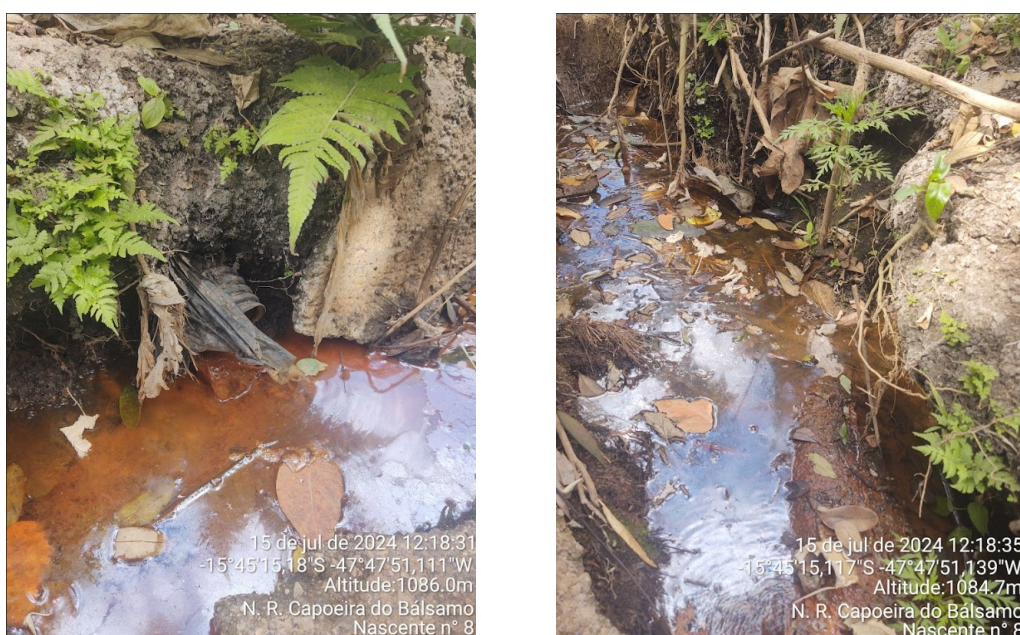
**Figura 51** - Nascente 8. Chácara do Éder. Núcleo Rural Capoeira do Bálsamo. Serrinha do Paranoá. Brasília. Distrito Federal.

Houve a presença de espécies exóticas: girassol mexicano (*Tithonia diversifolia*), sansão do campo (*Mimosa caesalpinifolia*), eucalipto (*Eucalyptus* sp.). jambo rosa (*Syzygium cumini*).

A Nascente 8, **Figura 51**, foi classificada quanto aos impactos macroscópicos que compõem o Índice de Impacto Ambiental da Nascente (IIAN) a letra B, demonstrando que o grau de proteção é bom, conforme a metodologia de Gomes, Melo e Vale (2005), adaptada por Felipe (2009).

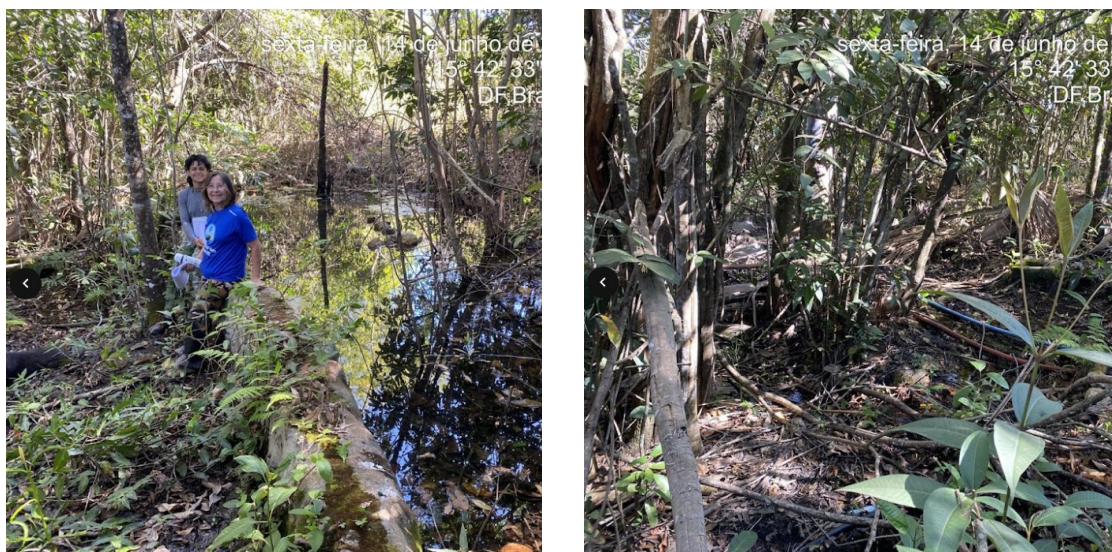
**Figura 53** - Nascente 9. Chácara do Éder. Núcleo Rural Córrego do Urubu. Serrinha do Paranoá, Brasília. Distrito Federal.

A vegetação é a Mata de Galeria Inundável em bom estado de conservação, sendo possível observar ainda, Campo Limpo Úmido, Campo Sujo, Campo Cerrado e Parque de Cerrado no trajeto até a Mata. Em alguns trechos é possível verificar que a sucessão ecológica está em progresso observando-se adensamento de algumas espécies *Trembleya parviflora* e murici (*Byrsonima laxiflora*). Espécies observadas: buriti (*Mauritia flexuosa*), marinheiro (*Guarea macrophylla*), pau pombo (*Tapirira guianensis*), Lauraceae (*Aniba* sp.), *Miconia elegans*, breu (*Protium spruceanum*); palmito (*Euterpe edulis*).

A Nascente 9, **Figura 53**, foi classificada quanto aos impactos macroscópicos que compõem o Índice de Impacto Ambiental da Nascente (IIAN) a letra B, demonstrando que o grau de proteção é bom, conforme Felipe (2009) adaptado de Gomes, Melo e Vale (2005).

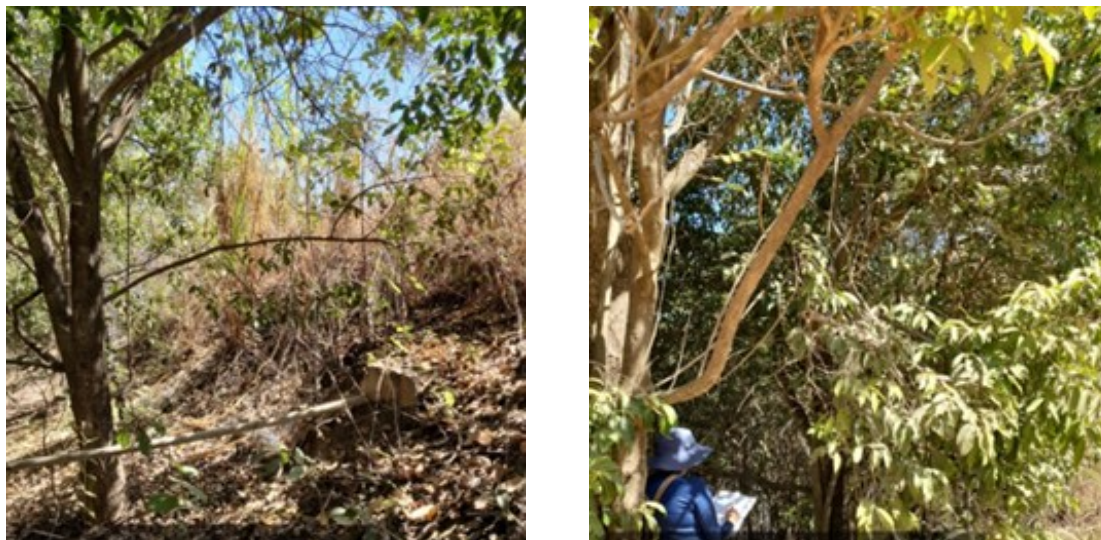
**Figura 57** - Nascente 12. Área Pública atrás do Shopping Flamingo 1. Serrinha do Paranoá. Brasília. Distrito Federal.

A vegetação nativa está alterada, mas constata-se que é um ambiente de Cerrado com trechos de Cerrado Rupestre no meio do qual brotam nascentes que permitem a ocupação de espécies nativas de ambientes úmidos como xaxim (*Cyathea villosa*), quaresmeira (*Pleroma stenocarpum*), *Ludwigia nervosa*, *Lippia rotundifolia*. Houve a presença da espécie exótica cana do reino (*Arundo donax*).

A Nascente 12, **Figura 57**, foi classificada quanto aos impactos macroscópicos que compõem o Índice de Impacto Ambiental da Nascente (IIAN) a letra D, demonstrando que o grau de proteção é ruim, conforme a metodologia de Gomes, Melo e Vale (2005), adaptada por Felipe (2009).

A **Figura 58** apresenta o croqui das APPs das nascentes nºs 12, 13 e 89, contíguas e situadas nas proximidades do Shopping Flamingo cuja área total possui 40.717,8 m<sup>2</sup> que abrange parte de um lote residencial, que está na APP da nascente 12. No local, há uma construção realizada após 22.07.2008, sendo, portanto, considerada como área não consolidada.

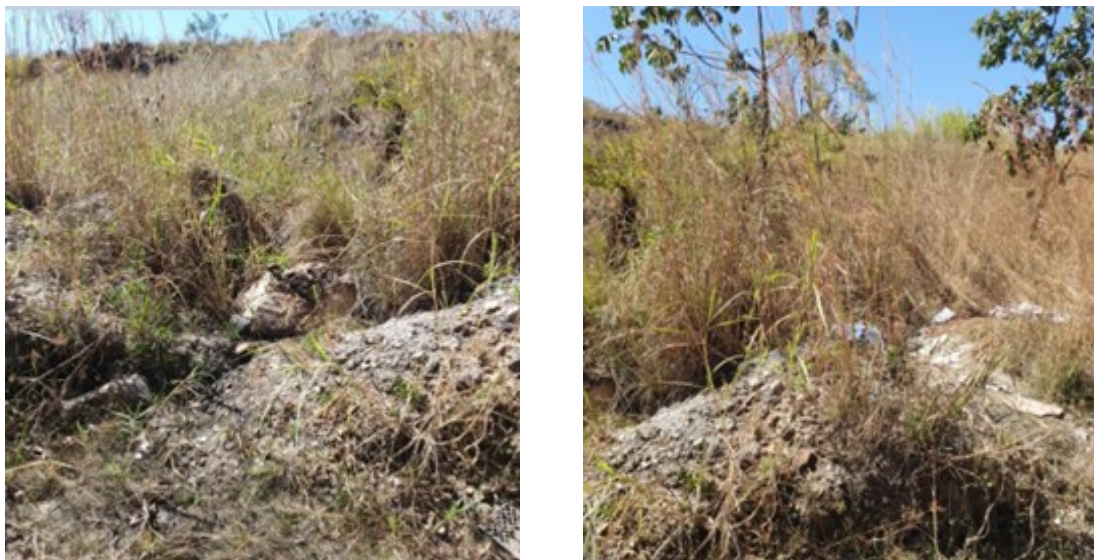
**Figura 60** - Nascente 13. Área Pública atrás do Shopping Flamingo 2. Serrinha do Paranoá. Brasília. Distrito Federal.

A vegetação nativa está alterada, mas constata-se que é um ambiente de Cerrado com trechos de Cerrado Rupestre no meio do qual, brotam nascentes que permitem a ocupação de espécies nativas de ambientes úmidos como xaxim (*Cyathea villosa*), quaresmeira (*Pleroma stenocarpum*), *Ludwigia nervosa*, *Lippia rotundifolia*. Houve a presença da espécie exótica jamelão (*Sizigium cumini*).

A Nascente 13, **Figura 60**, foi classificada quanto aos impactos macroscópicos que compõem o Índice de Impacto Ambiental da Nascente (IIAN) a letra C, demonstrando que o grau de proteção é razoável, conforme a metodologia de Gomes, Melo e Vale (2005), adaptada por Felipe (2009).

A **Figura 61** apresenta o croqui das APPs das nascentes nºs 12, 13 e 89, contíguas e situadas nas proximidades do Shopping Flamingo cuja área total possui 40.717,8 m<sup>2</sup> que abrange parte de um lote residencial, que está na APP da nascente 12. No local, há uma construção realizada após 22.07.2008, sendo, portanto, considerada como área não consolidada.

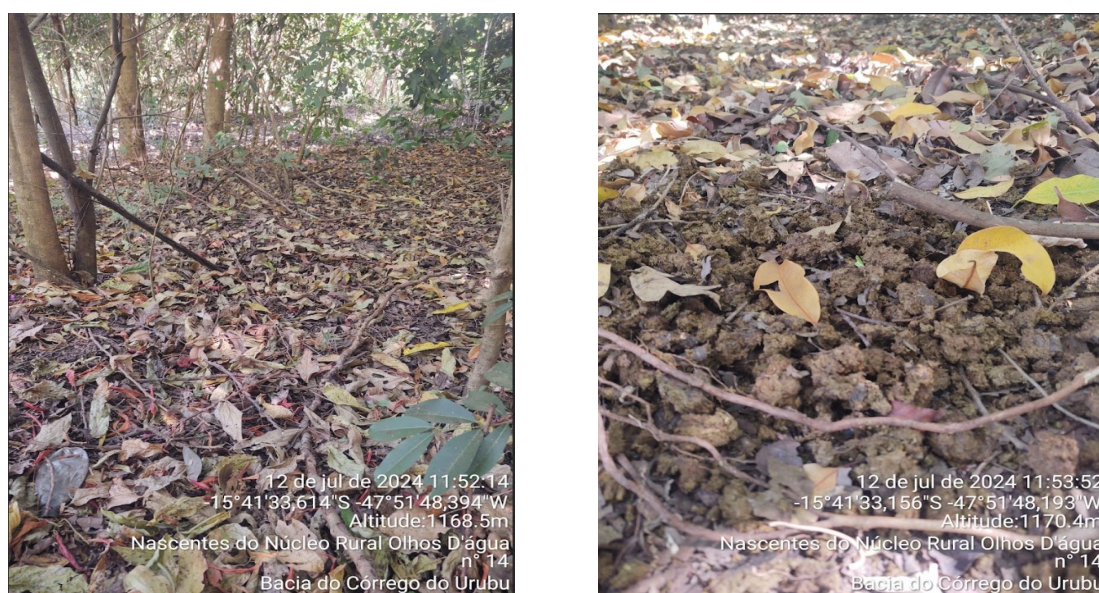
**Figura 63** - Nascente 14. Núcleo Rural Olhos d'Água. Serrinha do Paranoá. Brasília. Distrito Federal.

As espécies nativas observadas foram aroeirinha (*Lithraea molleoides*), quaresmeira (*Pleroma stenocarpum*), samambaias, palmito (*Euterpe edulis*), pimenta de macaco (*Piper arboreum*). As espécies exóticas observadas foram: jamelão (*Syzygium cumini*), goiaba (*Psidium guajava*), mangueira (*Mangifera indica*), jaca (*Artocarpus heterophyllus*).

A Nascente 14 (**Figura 63**) foi classificada quanto aos impactos macroscópicos que compõem o Índice de Impacto Ambiental da Nascente (IIAN) a letra C, demonstrando que o grau de proteção é razoável, conforme a metodologia de Gomes, Melo e Vale (2005), adaptada por Felipe (2009).

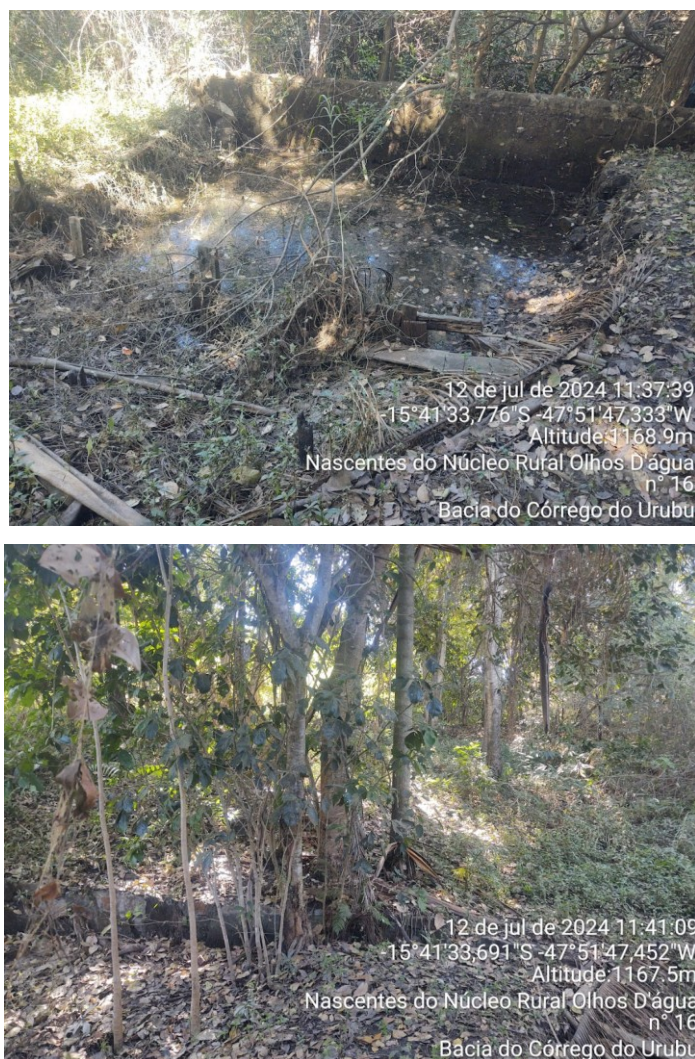
**Figura 65** - Nascente nº 15, 16 e 17. Núcleo Rural Olhos D'Água. Serrinha do Paranoá. Brasília. Distrito Federal.

A Nascente 15, 16 e 17 foi classificada quanto aos impactos macroscópicos que compõem o Índice de Impacto Ambiental da Nascente (IIAN) a letra C (**Figura 65**), demonstrando que o grau de proteção é razoável, conforme a metodologia de Gomes, Melo e Vale (2005), adaptada por Felipe (2009).

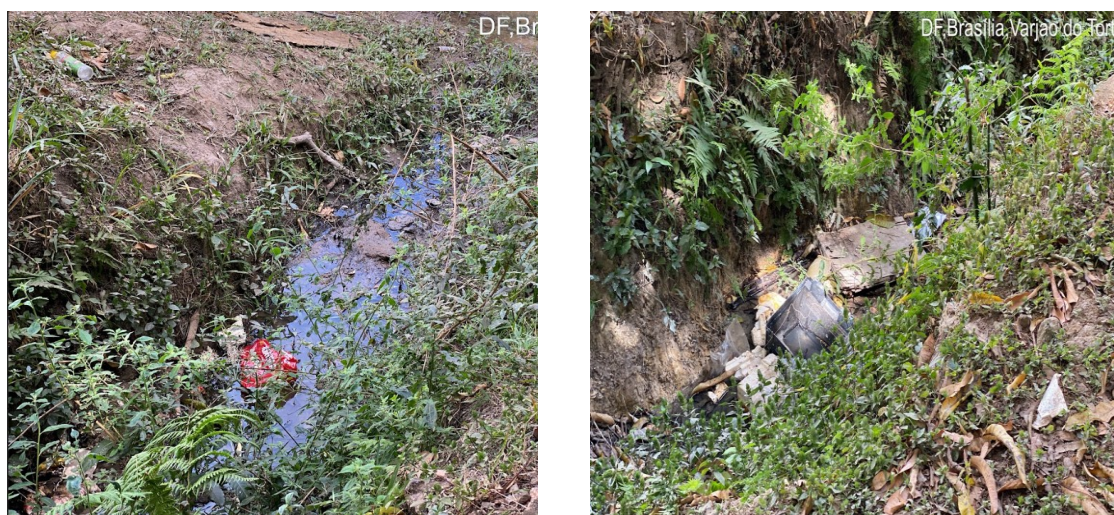
**Figura 67** - Nascente 18. Área Pública do Varjão. Serrinha do Paranoá. Brasília. Distrito Federal.

como, mangueira (*Mangifera indica*), goiabeira (*Psidium guajava*), jaqueira (*Artocarpus heterophyllus*), figueira (*Ficus* sp.) e eucalipto (*Eucalyptus* sp.) visualizado no local da nascente. Há cobertura do solo pela grama batatais. Não foram visualizados animais de grande porte tampouco atividade agrícola convencional haja vista estar localizada na área urbana.

A Nascente 18 foi classificada quanto aos impactos macroscópicos que compõem o Índice de Impacto Ambiental da Nascente (IIAN) a letra E, demonstrando que o grau de proteção é péssimo, conforme a metodologia de Gomes, Melo e Vale (2005), adaptada por Felipe (2009).

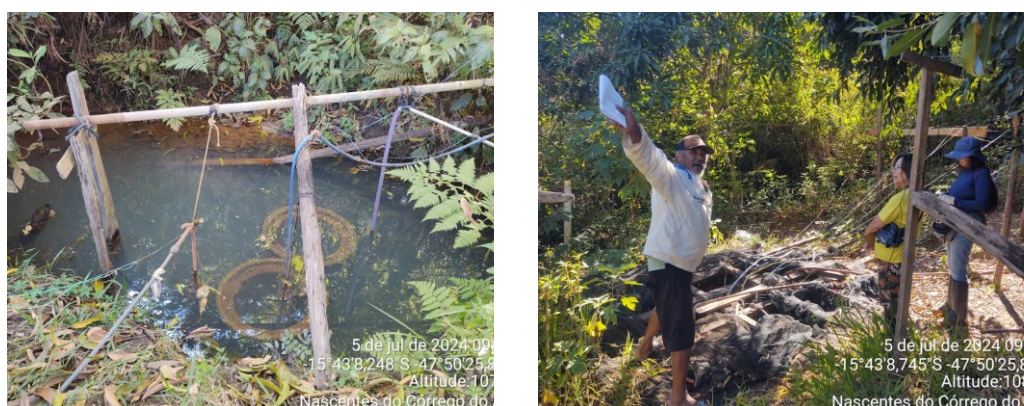
**Figura 69** - Nascente 19. Nascente Julita (Chácara Baiana). Núcleo Rural Córrego do Jerivá. Serrinha do Paranoá, Lago Norte. Distrito Federal.

A vegetação nativa é a Mata de Galeria alterada, mas ainda foi possível identificar o xaxim (*Cyathea villosa*), *Alchornea glandulosa*, *Miconia chamissois*, e espécies exóticas como o girassol mexicano (*Tithonia diversifolia*), jamelão (*Syzigium cumini*), colônia (*Alpinia purpurata*), *Wedelia paludosa*, mangueira (*Mangifera indica*), bananeira (*Musa paradisiaca*).

A Nascente 19 foi classificada quanto aos impactos macroscópicos que compõem o Índice de Impacto Ambiental da Nascente (IIAN) com a letra D, demonstrando que o grau de proteção é ruim, conforme a metodologia de Gomes, Melo e Vale (2005), adaptada por Felipe (2009).

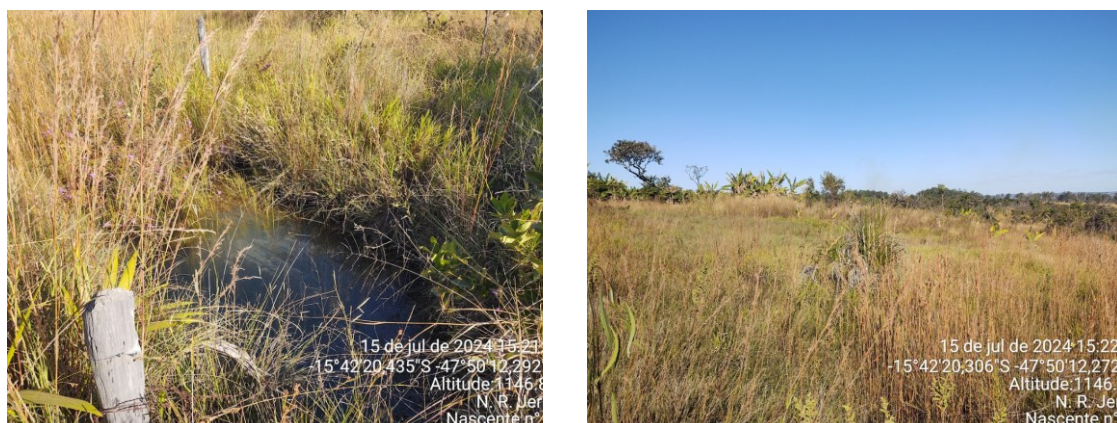
**Figura 71** - Nascente 20 e 21. Nascente do Banhado. Núcleo Rural Córrego do Jerivá. Serrinha do Paranoá. Brasília. Distrito Federal.

A vegetação nativa é uma mancha de Campo Limpo Úmido em bom estado de conservação com Cerrado ao redor. Espécies observadas: Buriti (*Mauritia flexuosa*), *Xyris jupicae*, quaresmeirinha (*Rhynchantera rostrata*), *Ludwigia nervosa*, *Desmocellis vilosa*, Capim flechinha (*Echinolaena inflexa*). Foi observada a presença da espécie exótica capim braquiária (*Urochloa brizantha*)

A Nascente 20-21 foi classificada quanto aos impactos macroscópicos que compõem o Índice de Impacto Ambiental da Nascente (IIAN) com a letra C, demonstrando que o grau de proteção é razoável, conforme a metodologia de Gomes, Melo e Vale (2005), adaptada por Felipe (2009).

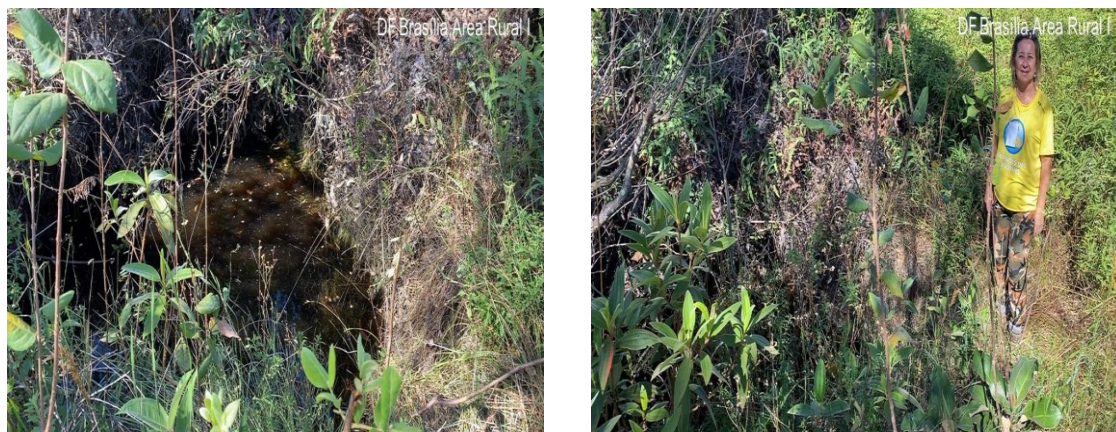
**Figura 73** - Nascente 22. Nascente RedeMix. Núcleo Rural Córrego do Urubu. Serrinha do Paranoá. Brasília. Distrito Federal.

Vegetação nativa é o Cerrado Típico que passa a Campo Limpo Úmido na quebra do relevo e está em bom estado de conservação. As espécies ocorrentes foram: chuveirinho (*Paepalanthus speciosus*), quaresmeira (*Pleroma stenocarpum*), pixirica (*Miconia albicans*), guaçatonga (*Casearia grandiflora*), bate-caixa (*Palicourea rigida*). A espécie exótica de destaque foi o eucalipto (*Eucalyptus* sp.).

A Nascente 22 (**Figura 73**) foi classificada quanto aos impactos macroscópicos que compõem o Índice de Impacto Ambiental da Nascente (IIAN) a letra B, demonstrando que o grau de proteção é bom, conforme a metodologia de Gomes, Melo e Vale (2005), adaptada por Felipe (2009).

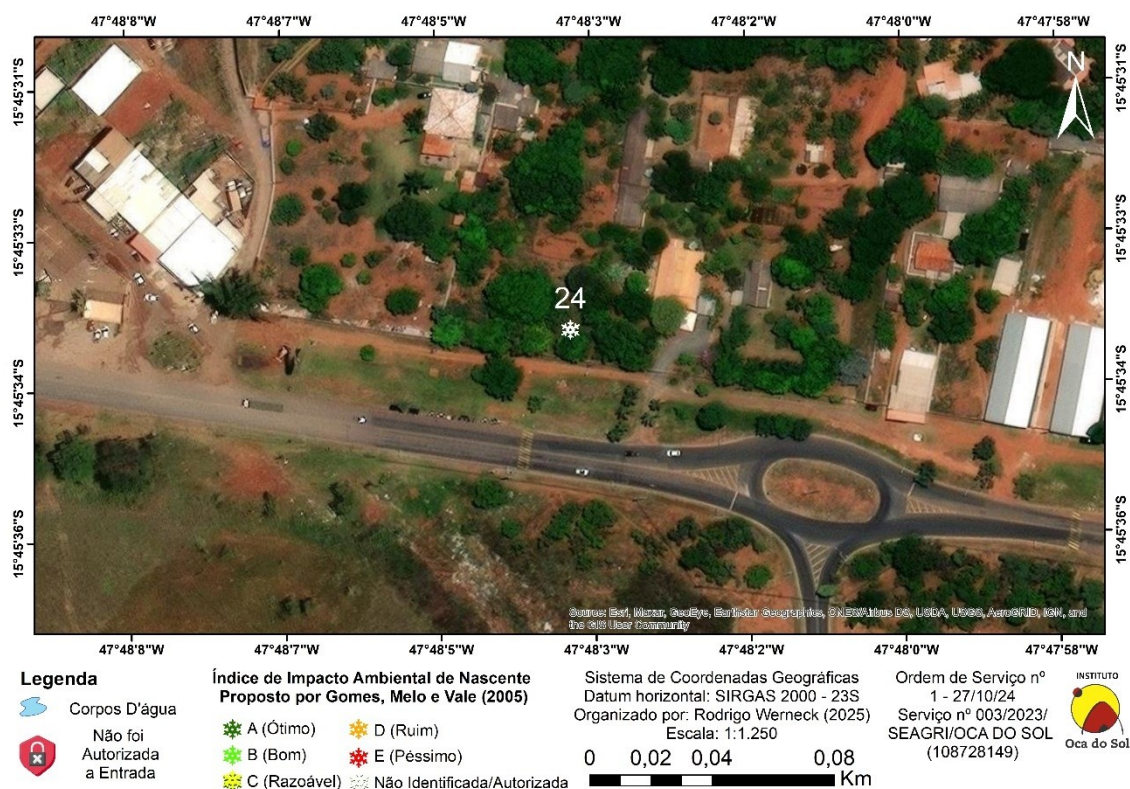
**Figura 76** - Croqui da Nascente 24. Núcleo Rural do Córrego Capoeira do Bálsamo. Serrinha do Paranoá. Brasília. Distrito Federal.

A nascente 24 situa-se no Núcleo Rural do Córrego Capoeira do Bálsamo. A visita resultou infrutífera pela não autorização do proprietário para o acesso da equipe técnica impedindo a descrição da situação da nascente e recomendações para a recomposição vegetal. A Figura 76 mostra o croqui da Nascente 24 indicando tratar-se de área de APP consolidada conforme a Lei 12.651/2012, uma vez que contém parte da rodovia DF – 15, e partes de residências.

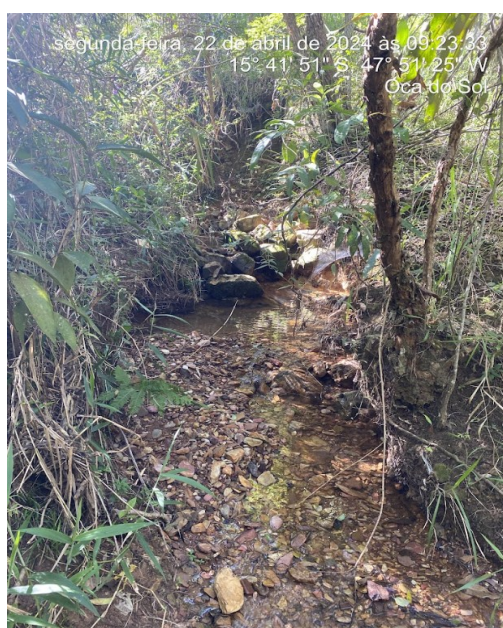
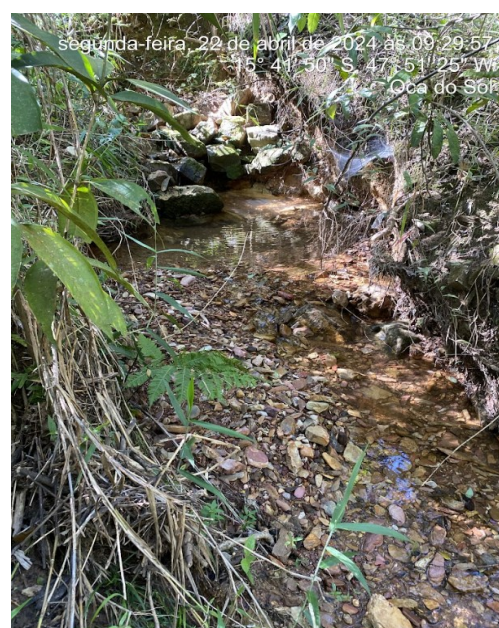
**Figura 79** - Croqui da Nascente 26. Nascente da Raquel. Núcleo Rural Córrego Olhos D'Água. Serrinha do Paranoá, Lago Norte. Distrito Federal.

A Nascente 26 (**Figura 79**) está em área de relevo fortemente inclinado, com pouco risco de erosão e acesso difícil. A nascente é pontual, perene, de turbidez transparente e não é usada para abastecimento. Não há animais de grande porte, porém há pastagem na faixa de 50 m da nascente. Os equipamentos urbanos estão a mais de 100

Houve ocorrência de espécies exóticas como o jambu (*Spilanthus oleracea*), *Wedelia paludosa*, jambo (*Sizygium jambos*), braquiária (*Urochloa* sp.), goiabeira (*Psidium guajava*).

A Nascente 26 foi classificada quanto aos impactos macroscópicos que compõem o Índice de Impacto Ambiental da Nascente (IIAN) com a letra C, demonstrando que o grau de proteção é razoável, conforme a metodologia de Gomes, Melo e Vale (2005), adaptada por Felipe (2009).

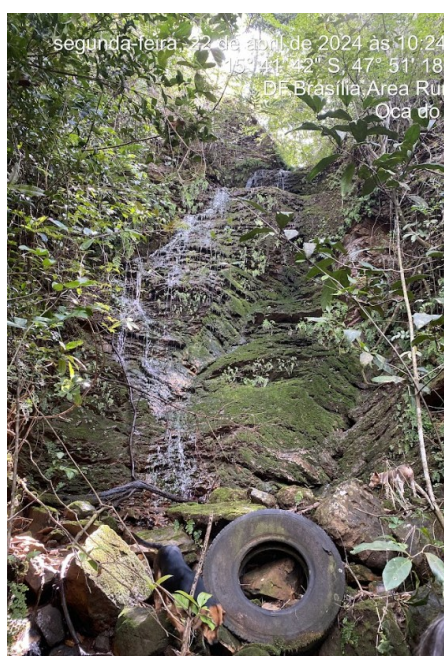
**Figura 81** - Nascente 27. Nascente do Arnaldo 1. Núcleo Rural Córrego Olhos D'Água. Serrinha do Paranoá. Brasília. Distrito Federal.

A Nascente 27 (**Figura 81**) está em área de relevo fortemente inclinado que torna o acesso à nascente muito difícil, entretanto, com pouco risco de erosão. A nascente é pontual, perene, de turbidez transparente e não é usada para abastecimento. Não há animais de grande porte. Não há atividade agropecuária convencional até 100 m da

A vegetação nativa é a Mata de Galeria muito encaixada com ocorrência de ucuúba (*Virola sebifera*) e milho torrado (*Maprounea guianensis*). Registrou-se a presença do capim braquiária (*Urochloa brisantha*) na APP.

A Nascente 27 foi classificada quanto aos impactos macroscópicos que compõem o Índice de Impacto Ambiental da Nascente (IIAN) a letra B, demonstrando que o grau de proteção é bom, conforme a metodologia de Gomes, Melo e Vale (2005), adaptada por Felipe (2009).

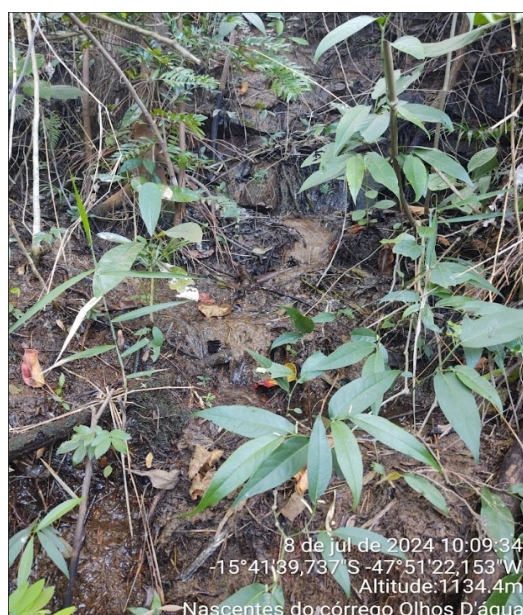
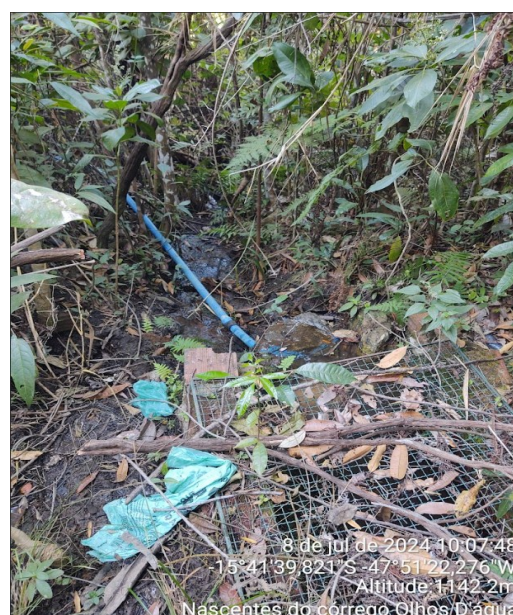
**Figura 83** - Nascente 28. Nascente do Arnaldo 2. Núcleo Rural Córrego Olhos D'Água. Serrinha do Paranoá, Lago Norte. Distrito Federal.

A Nascente 28 está em área de relevo fortemente inclinado que torna o acesso à nascente muito difícil, entretanto, com pouco risco de erosão (**Figura 83**). A nascente é pontual, perene, de turbidez transparente e não é usada para abastecimento. Não há animais de grande porte. Não há atividade agropecuária convencional até 100 m da nascente. Os equipamentos urbanos estão a mais de 100 m da nascente. Constatou-se a ocorrência de lixo (plásticos) em pequena quantidade ao redor da nascente. Não há esgoto lançado ao redor da nascente. Não foram visualizadas marcas de queimadas.

Registrou-se a presença das seguintes espécies exóticas: capim braquiária (*Urochloa brisantha*), mangueiras (*Mangifera indica*), bananeiras (*Musa paradisiaca*), goiabeiras (*Psidium guajava*), jaboticabeiras (*Plinia peruviana*).

A Nascente 28 foi classificada quanto aos impactos macroscópicos que compõem o Índice de Impacto Ambiental da Nascente (IIAN) a letra B, demonstrando que o grau de proteção é bom, conforme a metodologia de Gomes, Melo e Vale (2005), adaptada por Felipe (2009).

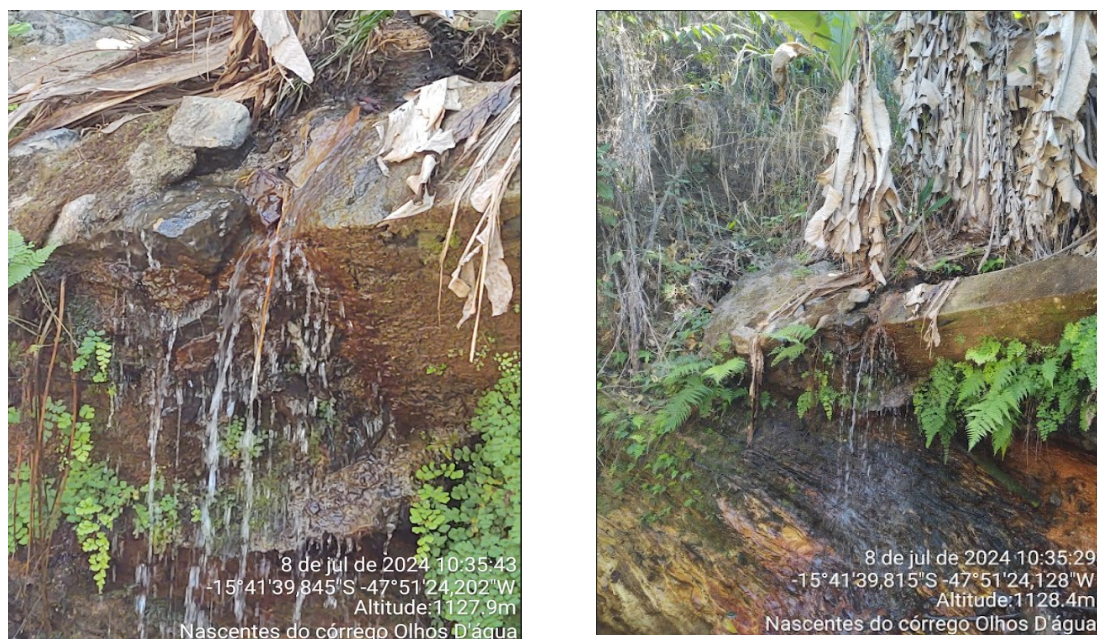
**Figura 85** - Nascente 29. Nascente do Arnaldo 3. Núcleo Rural Córrego Olhos D'Água. Serrinha do Paranoá. Brasília. Distrito Federal.

A Nascente 29 está em área de relevo fortemente inclinado que torna o acesso à nascente muito difícil, entretanto, com pouco risco de erosão (**Figura 85**). A nascente é pontual, perene, de turbidez transparente e não é usada para abastecimento. Não há animais de grande porte. Não há atividade agropecuária convencional até 100 m da nascente. Os equipamentos urbanos estão a mais de 100 m da nascente. Não se visualizou lixo ao redor da nascente. Não há esgoto lançado ao redor da nascente. Não foram visualizadas marcas de queimadas.

Registrou-se a presença de muitas espécies exóticas: capim braquiária (*Urochloa* sp.), capim colônia (*Panicum maximum*), capim napier (*Pennisetum purpureum*), bananeiras (*Musa paradisiaca*), jaboticabeiras (*Plinia peruviana*).

A Nascente 29 foi classificada quanto aos impactos macroscópicos que compõem o Índice de Impacto Ambiental da Nascente (IIAN) a letra C, demonstrando que o grau de proteção é razoável, conforme a metodologia de Gomes, Melo e Vale (2005), adaptada por Felipe (2009).

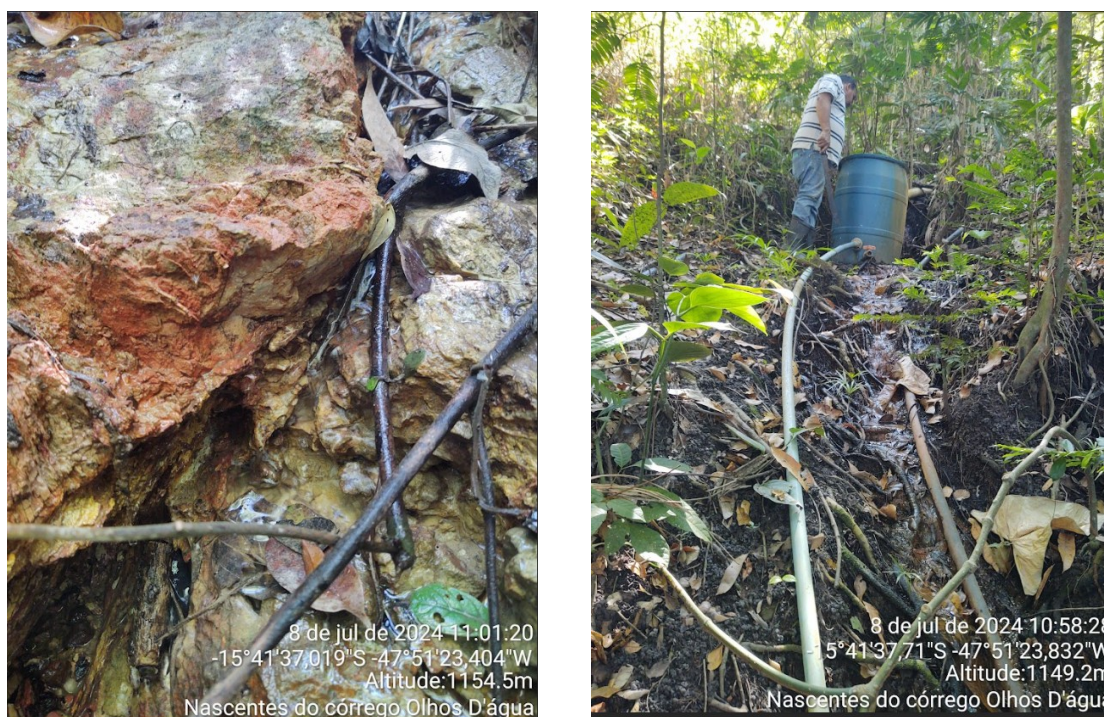
**Figura 87** - Nascente 30. Nascente do Arnaldo 4. Núcleo Rural Córrego Olhos D'Água. Serrinha do Paranoá. Brasília. Distrito Federal.

e jovens de palmito indicando a regeneração da Mata. Entretanto, a montante há uma grande área degradada que vai necessitar de intervenção.

A Nascente 30 foi classificada quanto aos impactos macroscópicos que compõem o Índice de Impacto Ambiental da Nascente (IIAN) a letra A, demonstrando que o grau de proteção é ótimo, conforme a metodologia de Gomes, Melo e Vale (2005), adaptada por Felipe (2009).

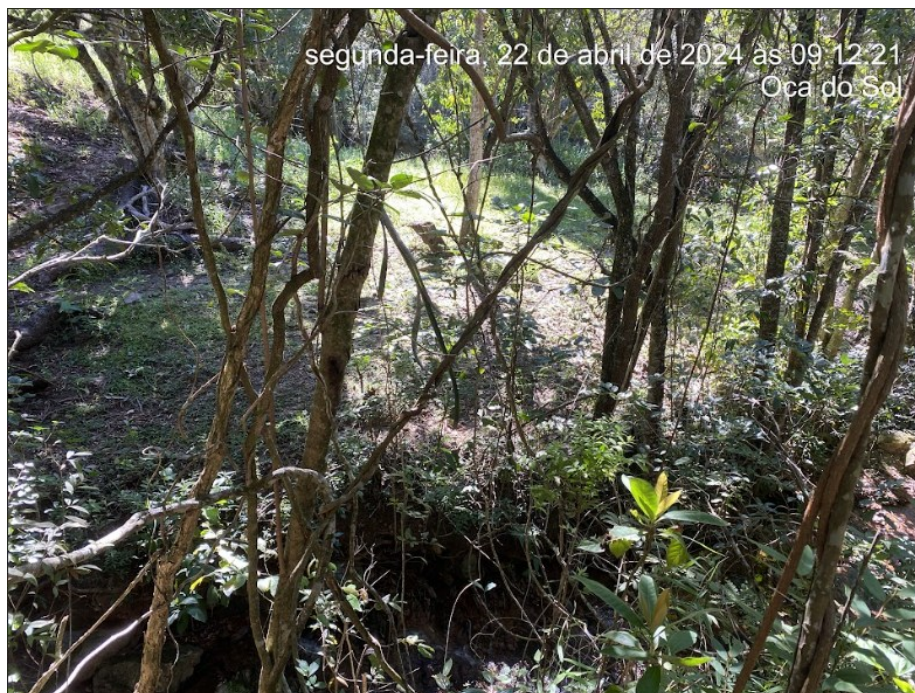
**Figura 91** - Área degradada na APP da Nascente 31. Núcleo Rural Córrego do Urubu. Serrinha do Paranoá. Brasília. Distrito Federal.

A **Figura 90** apresenta o croqui da APP da nascente nº 31, mostrando que há 4.574,8 m<sup>2</sup> de área degradada total na APP, que representa 58,25 % da área total da APP. O uso atual é pasto degradado, entretanto, este avançou significativamente sobre a APP até 22.07.2008 (Lei 12.651/2012), o que faculta a necessidade de replantio por ser considerada como área rural consolidada. Contudo, considerando a proteção dos recursos hídricos e da Mata de Galeria sugere-se o replantio da vegetação e a cercamento da APP deslocando a pastagem que hoje está imobilizada.

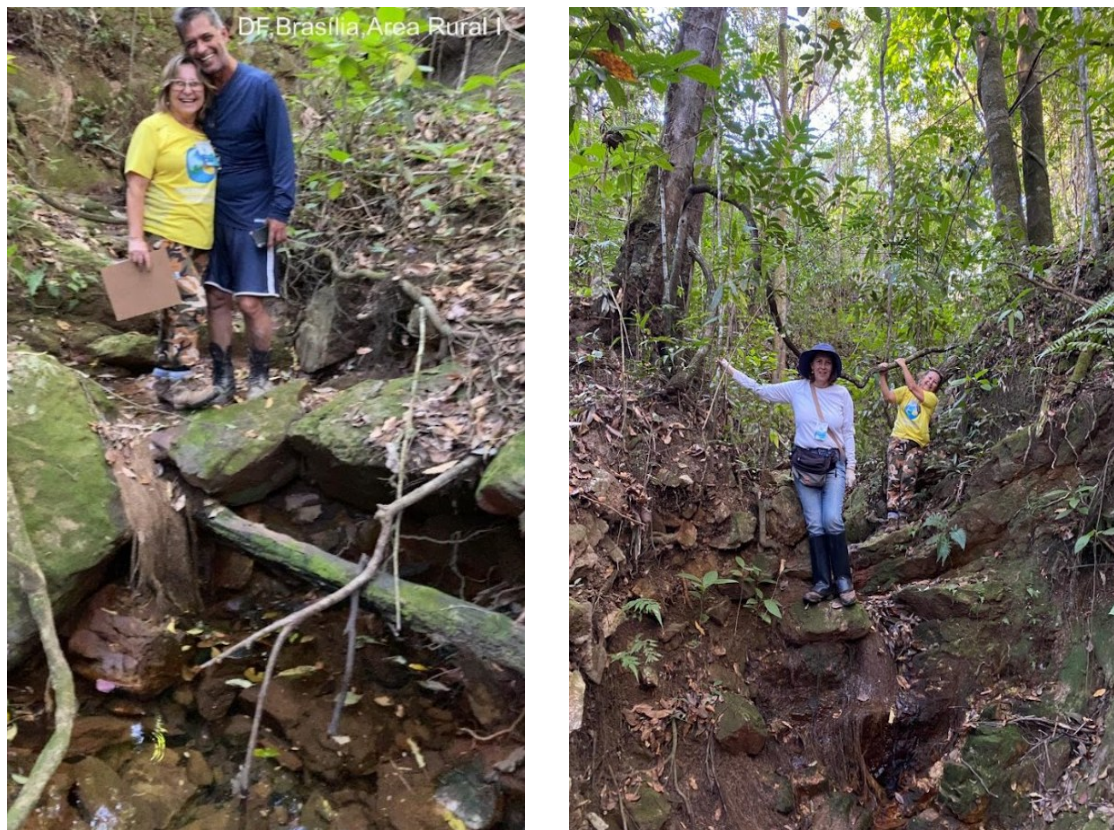
**Figura 92** - Nascente 32. Nascente Nossa Senhora Aparecida. Núcleo Rural Córrego do Urubu. Serrinha do Paranoá. Brasília. Distrito Federal.

A Nascente 32 está em área de relevo fortemente inclinado que torna o acesso muito difícil e com elevado risco de erosão (**Figura 92**). A nascente é pontual, perene, de turbidez transparente e tem uso constante de suas águas. Não há animais de grande porte. Não há atividade agropecuária convencional até 100 m da nascente. Os equipamentos urbanos estão a mais de 100 m da nascente. Não se constatou a ocorrência de lixo ao redor da nascente. Não há esgoto lançado ao redor da nascente. Não foram visualizadas marcas de queimadas.

Registrou-se a presença das seguintes espécies exóticas: espada de São Jorge (*Sanvieiria trifasciata*), bastão do imperador (*Etilingera elatior*), lírio do brejo (*Hedychium coronarium*).

A Nascente 32 foi classificada quanto aos impactos macroscópicos que compõem o Índice de Impacto Ambiental da Nascente (IIAN) a letra C, demonstrando que o grau de proteção é razoável, conforme a metodologia de Gomes, Melo e Vale (2005), adaptada por Felipe (2009).

A APP da nascente está protegida pela vegetação de Mata de Galeria, que no passado foi degradada e naturalmente regenerada e está em boas condições de conservação, exceto pela ocorrência de algumas espécies exóticas que devem ser manejadas para remoção gradual e substituição por espécies nativas (**Figura 93**). Visando apoiar a substituição das exóticas por espécies nativas sugerimos o plantio de 100 mudas de espécies pioneiras e secundárias iniciais no espaçamento 3 x 2 em berços de plantio de 30 x 30. As espécies pioneiras tem crescimento rápido e pode favorecer o sombreamento e controle das gramíneas exóticas.
