# DIAGNÓSTICO DA SITUAÇÃO AMBIENTAL DAS NASCENTES SITUADAS NA SERRINHA DO PARANOÁ

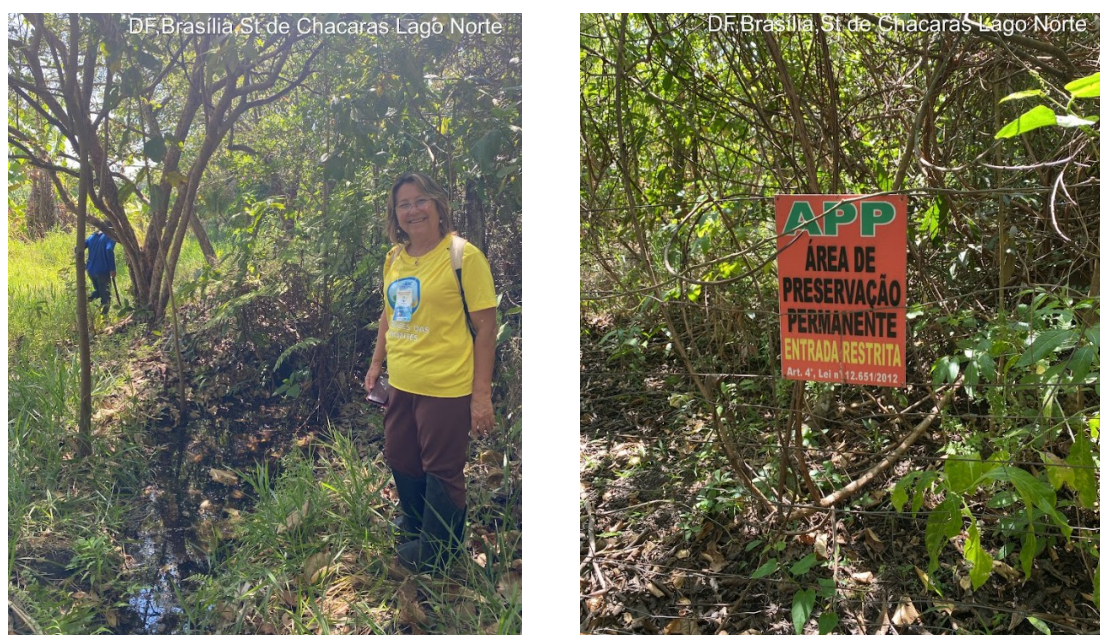
**Figura 94** - Nascente 33. Nascente Cleusa. Núcleo Rural Córrego do Urubu. Serrinha do Paranoá. Brasília. Distrito Federal.

A Nascente 33 está em área de relevo plano. O acesso à nascente fácil e sem risco de erosão (**Figura 94**). A nascente é pontual, perene, de turbidez clara e não há uso de suas águas. Não há animais de grande porte. Não há atividade agropecuária convencional até 100 m da nascente. Os equipamentos urbanos estão a mais de 100 m da nascente. Não se constatou a ocorrência de lixo ao redor da nascente. Não há esgoto lançado ao redor da nascente. Não foram visualizadas marcas de queimadas.

Registrou-se a presença das seguintes espécies exóticas: capim braquiária (*Urochloa brizantha*), girassol mexicano (*Tithonia diversifolia*), bananeiras (*Musa paradisiaca*).

A Nascente 33 foi classificada quanto aos impactos macroscópicos que compõem o Índice de Impacto Ambiental da Nascente (IIAN) a letra C, demonstrando que o grau de proteção é razoável, conforme a metodologia de Gomes, Melo e Vale (2005), adaptada por Felipe (2009).

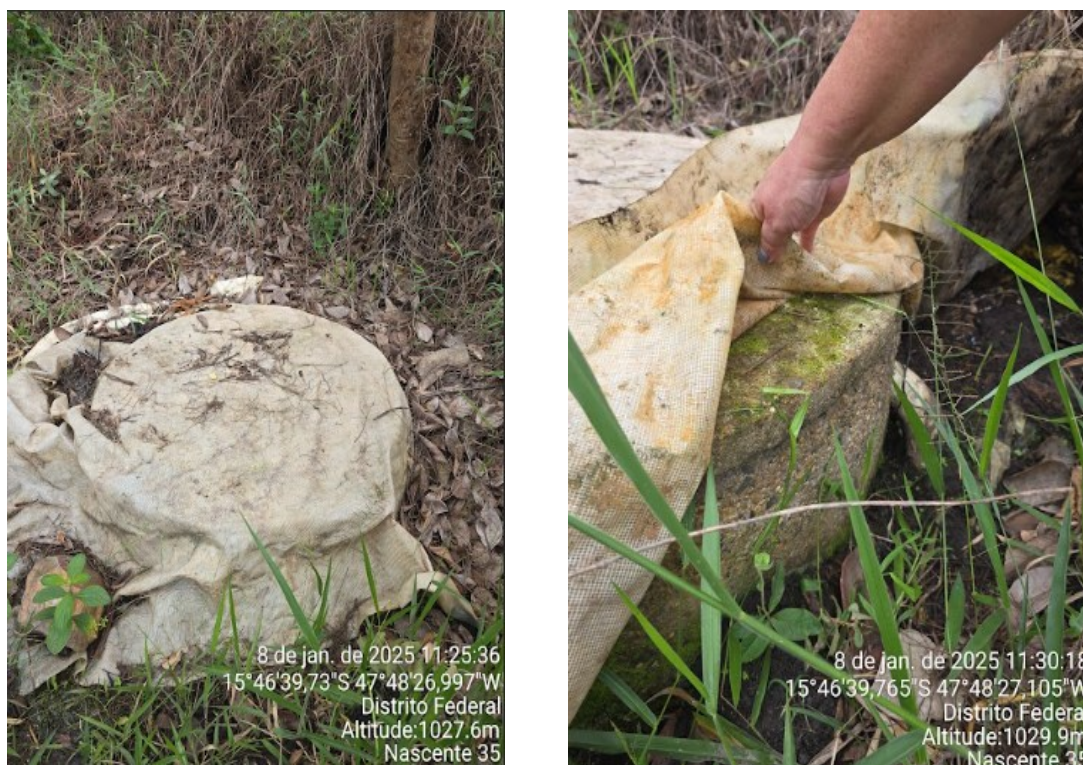
**Figura 98** - Nascente 35. Nascente Maria. Chácara nº 257. Núcleo Rural Tamanduá. Serrinha do Paranoá. Brasília. Distrito Federal.

A Nascente 35 está em área de relevo fortemente inclinado. O acesso à nascente difícil e sem risco de erosão (**Figura 98**). A nascente é pontual, perene, de turbidez transparente e há uso constante de suas águas para abastecer três chácaras. Não há animais de grande porte. Não há atividade agropecuária convencional até 100 m da nascente. Os equipamentos urbanos estão a mais de 100 m da nascente. Não há lixo ao redor da nascente. Não há esgoto lançado ao redor da nascente. Não foram visualizadas marcas de queimadas.

Análise da imagem de satélite de 2008 mostrou que as ocupações já existiam anteriormente, entretanto, as estradas existentes atravessam a APP em pontos muito próximos à nascente

A Nascente 35 foi classificada quanto aos impactos macroscópicos que compõem o Índice de Impacto Ambiental da Nascente (IIAN) a letra C, demonstrando que o grau de proteção é razoável, conforme a metodologia de Gomes, Melo e Vale (2005), adaptada por Felipe (2009).

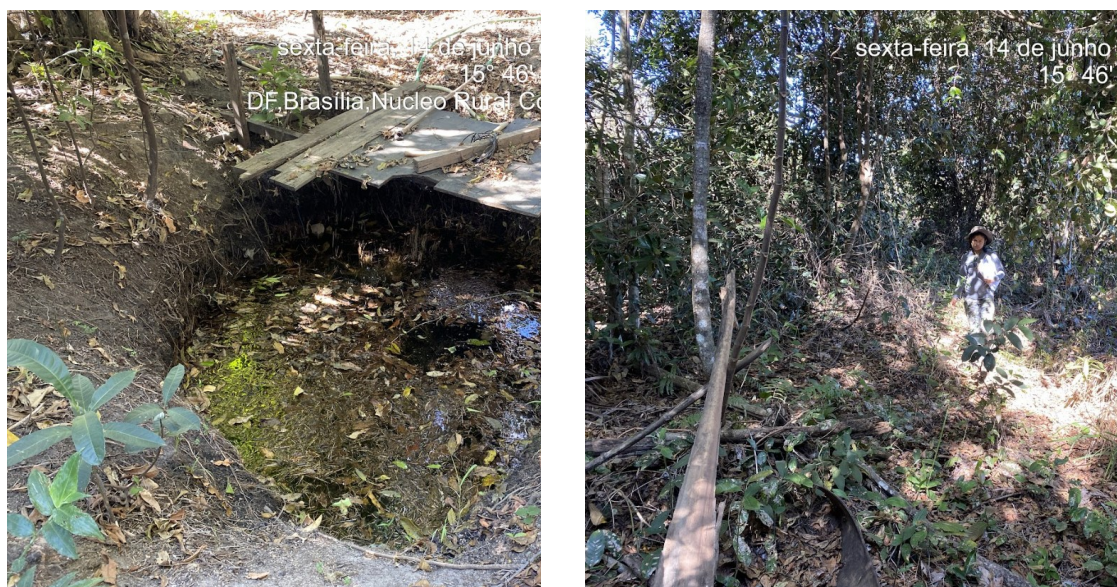
**Figura 100** - Nascente 36. Nascente Paulo Bertran. Núcleo Rural Córrego do Tamanduá. Serrinha do Paranoá. Brasília. Distrito Federal.

A Nascente 36 está em área de relevo plano (**Figura 100**). O acesso à nascente é fácil e sem risco de erosão. A nascente é pontual, perene, de turbidez transparente e não há uso de suas águas. Não há animais de grande porte. Não há atividade agropecuária convencional até 100 m da nascente. Os equipamentos urbanos estão a mais de 100 m da nascente. Há lixo em pequena quantidade (galões de plástico e mangueiras de borracha). Não há esgoto lançado ao redor da nascente. Não foram visualizadas marcas de queimadas. Na APP existe área degradada e estrada não pavimentada.

Foram registradas as seguintes espécies exóticas capim gordura (*Melinis minutiflora*), mangueira (*Mangifera indica*), capim navalha (*Paspalum virgatus*), cabeça branca (*Euphorbia leucocephala*).

A Nascente 36 foi classificada quanto aos impactos macroscópicos que compõem o Índice de Impacto Ambiental da Nascente (IIAN) a letra C, demonstrando que o grau de proteção é razoável, conforme a metodologia de Gomes, Melo e Vale (2005), adaptada por Felipe (2009).

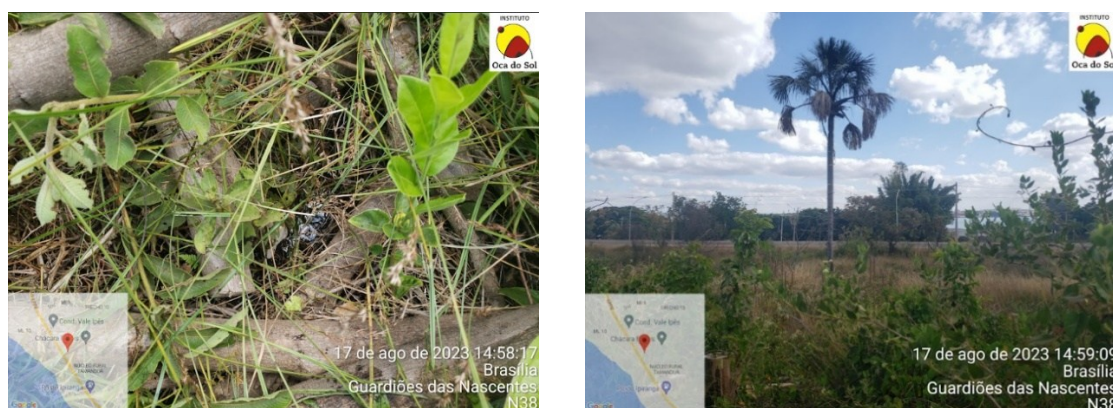
**Figura 104** - Nascente 38. Núcleo Rural Tamanduá. Área Pública. Serrinha do Paranoá. Brasília, Distrito Federal.

A Nascente 38 está em área de relevo plano (**Figura 104**). O acesso à nascente é fácil e sem risco de erosão. A nascente é difusa, perene, de turbidez transparente e não há uso de suas águas. Não há animais de grande porte. Não há atividade agropecuária convencional até 100 m da nascente. Os equipamentos urbanos estão a 50 m da nascente. Não há lixo nem esgoto lançado ao redor da nascente. Não foram visualizadas marcas de queimadas. Além disso, a rodovia DF 005 atravessa a APP.

A vegetação provavelmente era uma Vereda com buritis (*Mauritia flexuosa*). Foram observadas ainda, *Hyptis* sp., *Ichtiothera latifolia*, *Ipomaea* sp.. As espécies exóticas observadas foram: capim braquiária (*Urochloa brizantha*), capim jaraguá (*Hyparrhenia rufa*). Na APP existe área degradada e estrada não pavimentada

A Nascente 38 foi classificada quanto aos impactos macroscópicos que compõem o Índice de Impacto Ambiental da Nascente (IIAN) a letra B, demonstrando que o grau de proteção é razoável, conforme a metodologia de Gomes, Melo e Vale (2005), adaptada por Felipe (2009).

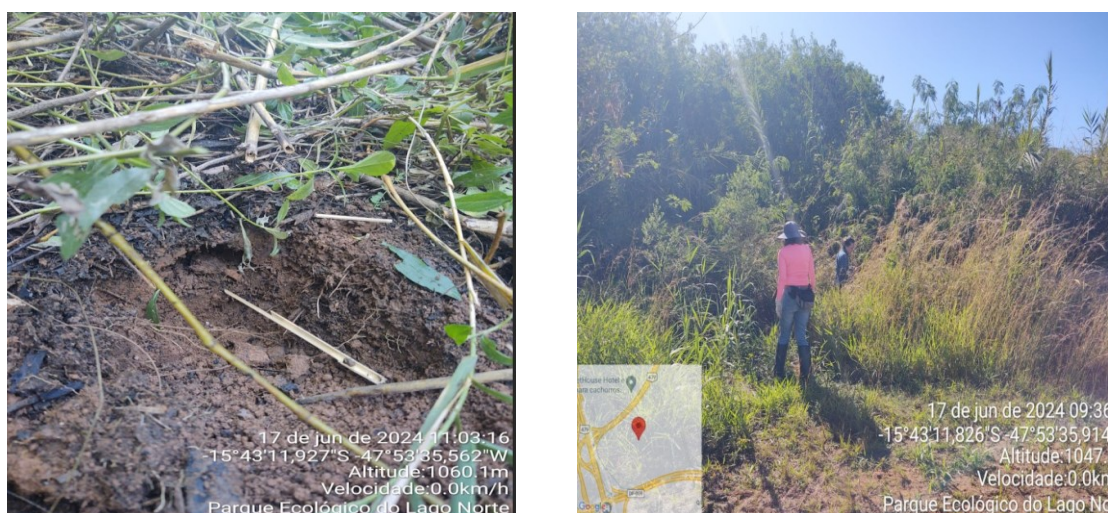
**Figura 106** – Nascentes 39 e 40. Nascente Parque Ecológico do Lago Norte. Baixo Torto. Distrito Federal.

Esta nascente 39 está localizada na área do Parque Ecológico do Lago Norte (**Figura 106**). O relevo plano, sem risco de erosão e de fácil acesso. A nascente é difusa, mas as alterações antrópicas causaram um espalhamento da água, não sendo possível definir a nascente quanto à sua perenidade. A turbidez é clara e não há uso de água da

Há grande quantidade de espécies exóticas. As espécies encontradas foram: cana do reino (*Arundo donax*), *Wedelia paludosa*, girassol mexicano (*Tithonia diversifolia*), capim braquiária (*Urochloa brisantha*), leucena (*Leucaena leucocephala*), bambu verde (*Phyllostachys bambusoides*), taboa (*Typha domingensis*).

A Nascente 39 foi classificada quanto aos impactos macroscópicos que compõem o Índice de Impacto Ambiental da Nascente (IIAN) a letra C, demonstrando que o grau de proteção é razoável, conforme a metodologia de Gomes, Melo e Vale (2005), adaptada por Felipe (2009).

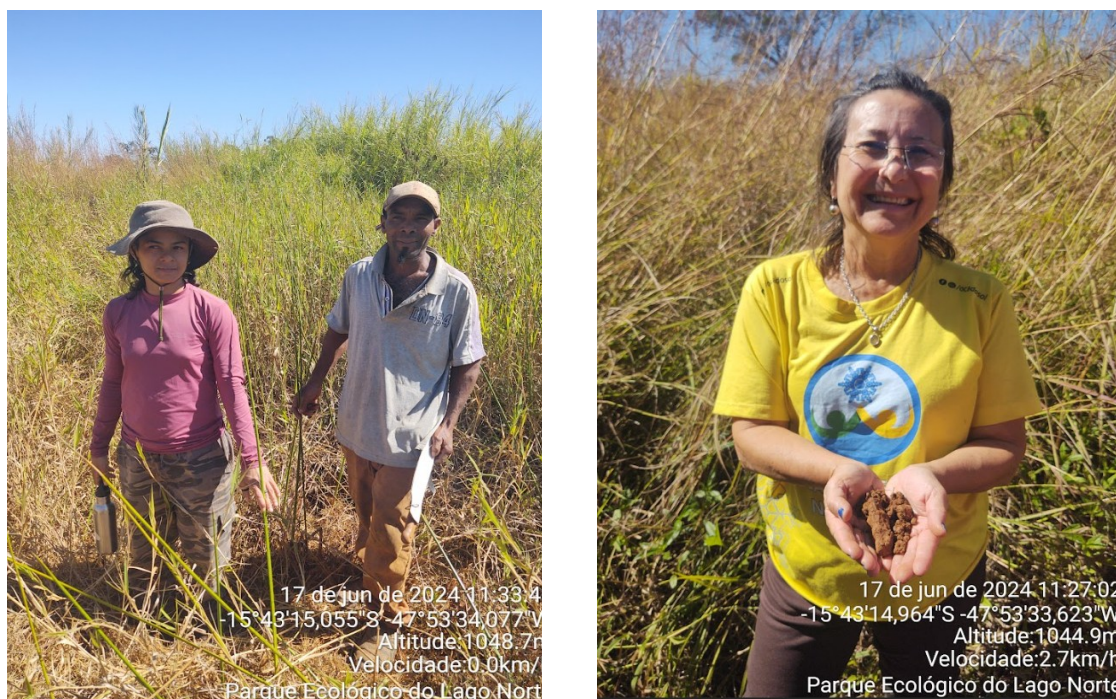
**Figura 108** - Nascente 41. Nascente Parque Ecológico do Lago Norte. Brasília. Distrito Federal.

A Nascente 41 (**Figura 108**) foi classificada quanto aos impactos macroscópicos que compõem o Índice de Impacto Ambiental da Nascente (IIAN) com a letra D, demonstrando que o grau de proteção é ruim, conforme a metodologia de Gomes, Melo e Vale (2005), adaptada por Felipe (2009).

A área degradada da APP da nascente 41 tem 7.823,3 m<sup>2</sup> que representa 99,61 % da APP. Esta área pode receber 1.304 mudas de recomposição vegetal priorizando espécies vegetais de áreas mais úmidas.

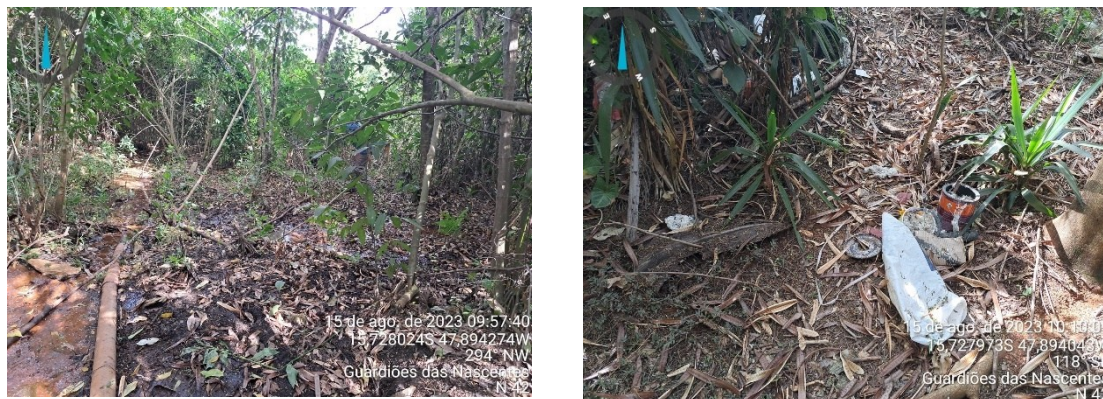
Figura 109 - Nascente 42. Parque Ecológico do Lago Norte. Brasília. Distrito Federal.

A Nascente 42 foi classificada quanto aos impactos macroscópicos que compõem o Índice de Impacto Ambiental da Nascente (IIAN) com a letra D, demonstrando que o

grau de proteção é ruim, conforme a metodologia de Gomes, Melo e Vale (2005), adaptada por Felipe (2009).

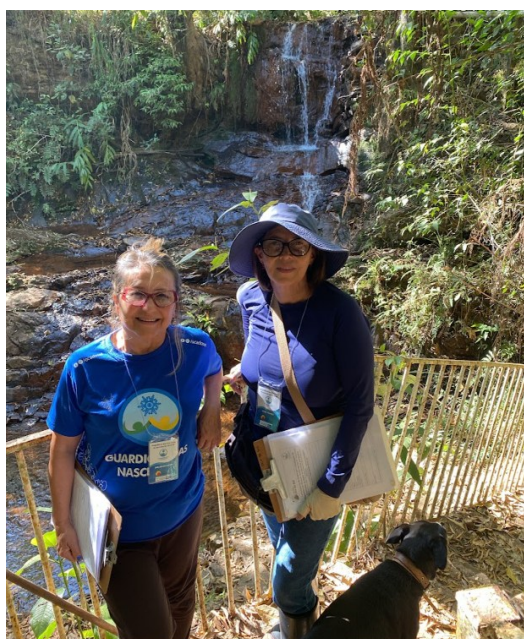
**Figura 111** - Nascente 43. Nascente Lágrima de Oxum. Serrinha do Paranoá, Brasília. Distrito Federal.

A área já sediou um Terreiro de Umbanda e depois um Centro de Bambu (Nós no Bambu). As espécies exóticas observadas foram: agave (*Agave sisalana*), espada de São Jorge (*Sansevieria trifasciata*), pita (*Agave americana*), bambu verde (*Phyllostachys bambusoides*). Além destas ainda há bananeiras e fruteiras esparsas.

A Nascente 43 foi classificada quanto aos impactos macroscópicos que compõem o Índice de Impacto Ambiental da Nascente (IIAN) com a letra C, demonstrando que o grau de proteção é razoável, conforme a metodologia de Gomes, Melo e Vale (2005), adaptada por Felipe (2009).

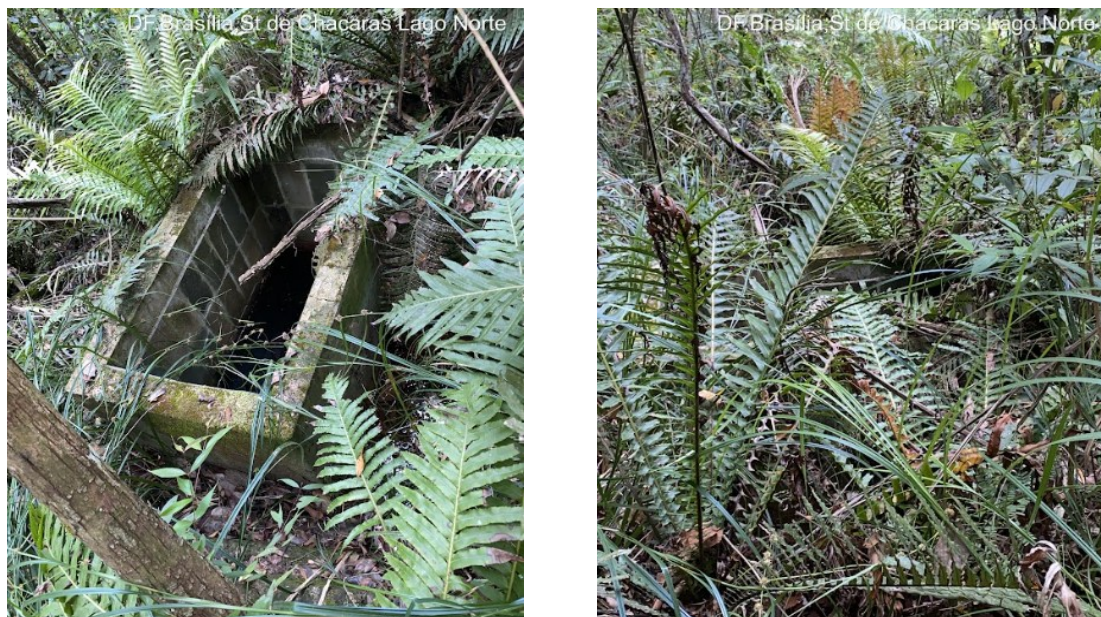
**Figura 113** - Nascente 44. Nascente Meus Amores de Oxum. Núcleo Rural Taquari Chácara 227. Serrinha do Paranoá. Brasília. Distrito Federal.

A Nascente 44 (**Figura 113**) está em área de relevo fortemente inclinado com pouco risco de erosão e difícil acesso. A nascente é pontual, perene, de turbidez transparente e é usada para abastecimento. Não há animais de grande porte. Não há atividade agropecuária convencional até 100 m da nascente. Os equipamentos urbanos estão a mais de 100 m da nascente. Ao redor da nascente não há lixo. Não há esgoto lançado na nascente. Não foram visualizadas marcas de queimadas.

A vegetação é uma Mata de Galeria de encosta em bom estado de conservação na margem direita do córrego Taquari. Espécies nativas observadas: jequitibá branco (*Cariniana estrelensis*), angico vermelho (*Anadenanthera macrocarpa*), embaúba (*Cecropia pachystachia*). A margem esquerda do córrego Taquari está sem a mata de galeria. Há gramado e fruteiras esparsas. Há poucas exóticas na APP da nascente. Foram observadas: *Wedelia paludosa*, capim braquiária (*Urochloa brisantha*), mangueira (*Mangifera indica*), jamelão (*Syzygium cumini*), dracena (*Dracaena fragrans*).

A Nascente 44 foi classificada quanto aos impactos macroscópicos que compõem o Índice de Impacto Ambiental da Nascente (IIAN) a letra B, demonstrando que o grau de proteção é bom, conforme a metodologia de Gomes, Melo e Vale (2005), adaptada por Felipe (2009).

A **Figura 114** apresenta o croqui da APP da nascente nº 44 e 102. Há 6,25 % de área degradada na APP da nascente 44 e 102. A área da APP apresenta duas construções na margem esquerda do córrego Taquari, consideradas como área rural de uso consolidado (Lei 12.651/2012).

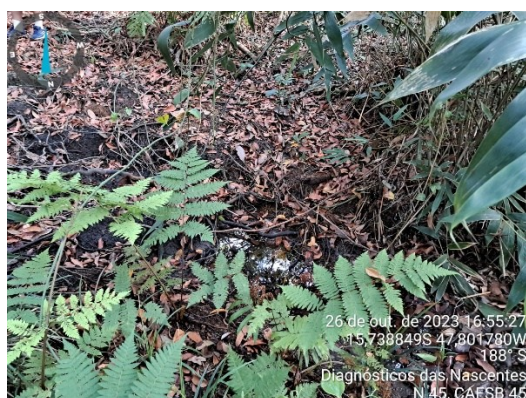
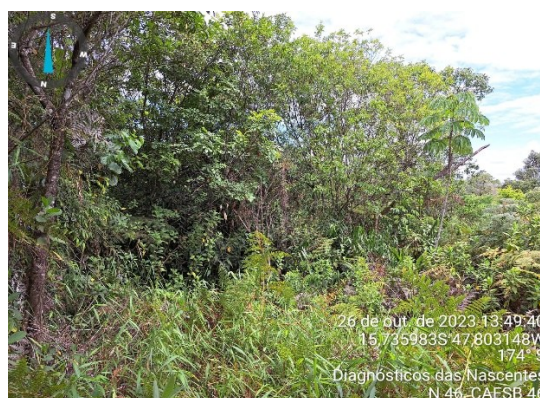
**Figura 115** - Nascente 45. Área de Proteção de Manancial do Taquari. Serrinha do Paranoá. Brasília. Distrito Federal.

As espécies exóticas foram observadas: capim gordura (grande população) e colônia (*Alpinia purpurata*).

A Nascente 45 (**Figura 115**) foi classificada quanto aos impactos macroscópicos que compõem o Índice de Impacto Ambiental da Nascente (IIAN) a letra A, demonstrando que o grau de proteção é ótimo, conforme a metodologia de Gomes, Melo e Vale (2005), adaptada por Felipe (2009).

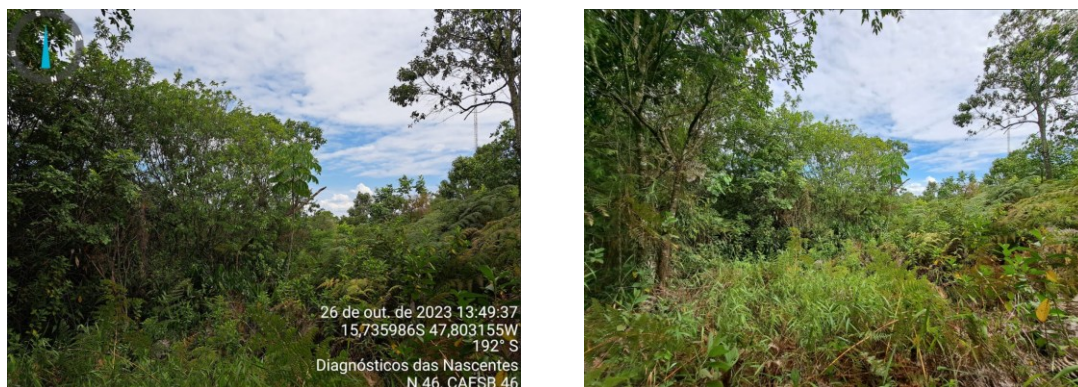
**Figura 117** - Nascente 46. Nascente Caesb 1. APM Taquari. Serrinha do Paranoá, Lago Norte. Distrito Federal.

A Nascente 46 (**Figura 117**) está dentro da Área de Proteção de Manancial do Taquari. A área apresenta relevo suave inclinado sem risco de erosão. A nascente é difusa, perene, de turbidez transparente e tem boa vazão. O acesso é difícil. Não há animais de grande porte. Não há atividade agropecuária convencional até 100 m da nascente. Os equipamentos urbanos estão a mais de 100 m da nascente. Ao redor da nascente não há lixo. Não há esgoto lançado na nascente. Não foram visualizadas marcas de queimadas.

Há poucas espécies exóticas. Foram observadas: grande população de capim gordura (*Melinis minutiflora*) e colônia (*Alpinia purpurata*).

A Nascente 46 foi classificada quanto aos impactos macroscópicos que compõem o Índice de Impacto Ambiental da Nascente (IIAN) a letra B, demonstrando que o grau de proteção é bom, conforme a metodologia de Gomes, Melo e Vale (2005), adaptada por Felipe (2009).

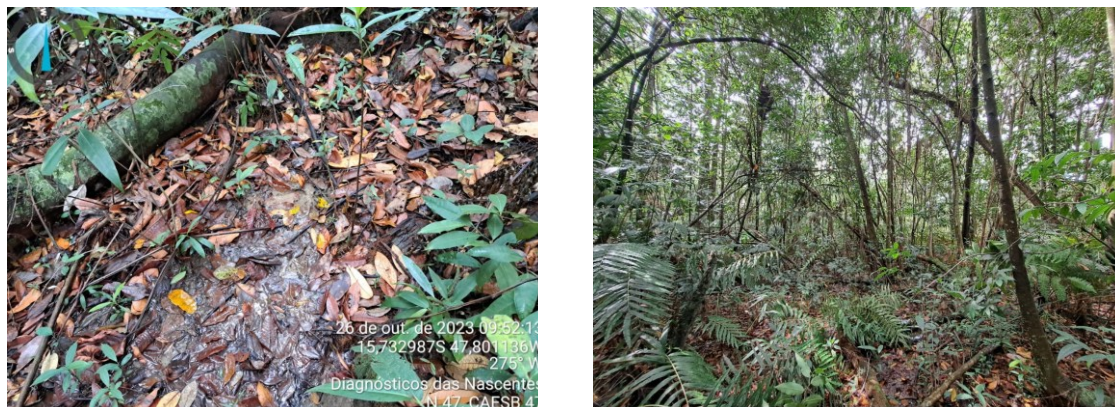
**Figura 119** - Nascente 47. Nascente Caesb 2. APM Taquari. Serrinha do Paranoá, Lago Norte. Distrito Federal.

A Nascente 47 (**Figura 119**) está dentro da Área de Proteção de Manancial do Taquari. A área apresenta relevo suave inclinado sem risco de erosão. A nascente é difusa, perene, de turbidez transparente. O acesso é fácil. Não há animais de grande porte. Não há atividade agropecuária convencional até 100 m da nascente. Os equipamentos urbanos estão a mais de 100 m da nascente. Ao redor da nascente não há lixo. Não há esgoto lançado na nascente. Não foram visualizadas marcas de queimadas.

A espécie exótica observada foi a colônia (*Alpinia purpurata*).

A Nascente 47 foi classificada quanto aos impactos macroscópicos que compõem o Índice de Impacto Ambiental da Nascente (IIAN) a letra B, demonstrando que o grau de proteção é bom, conforme a metodologia de Gomes, Melo e Vale (2005), adaptada por Felipe (2009).

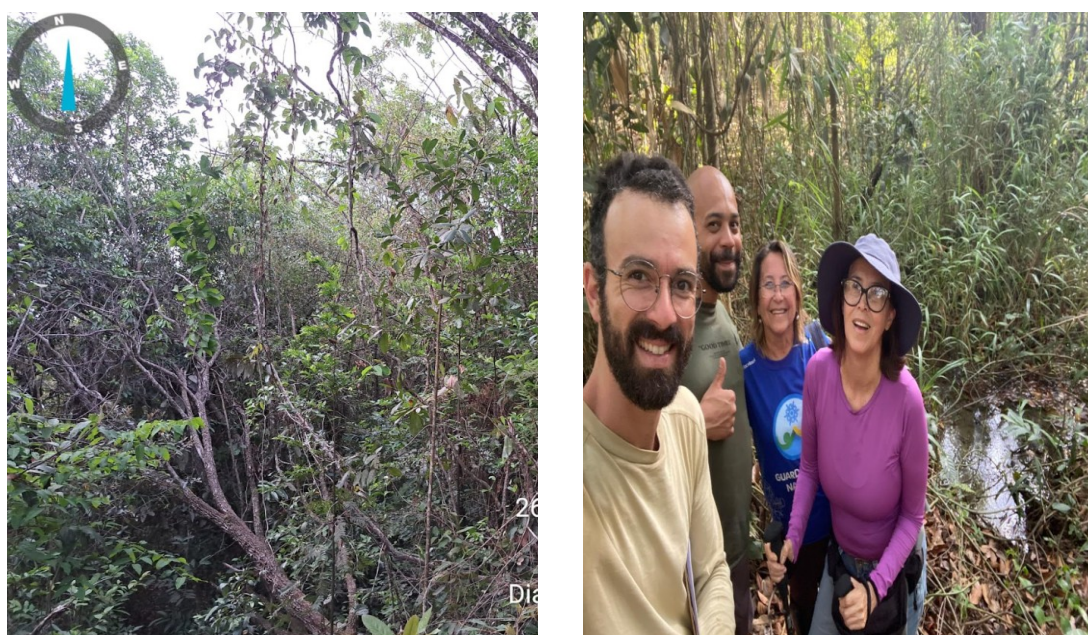
**Figura 121** - Nascente 48. Nascente Caesb 3. APM Taquari. Serrinha do Paranoá, Lago Norte. Distrito Federal.

A Nascente 48 (**Figura 121**) está dentro da Área de Proteção de Manancial do Taquari. A área apresenta relevo suave inclinado sem risco de erosão. A nascente é difusa, perene, de turbidez transparente. O acesso é fácil. Não há animais de grande porte. Não há atividade agropecuária convencional até 100 m da nascente. Os equipamentos urbanos estão a mais de 100 m da nascente. Ao redor da nascente não há lixo. Não há esgoto lançado na nascente. Não foram visualizadas marcas de queimadas.

A espécie exótica observada foi pinheiro (*Pinus* sp.).

A Nascente 48 foi classificada quanto aos impactos macroscópicos que compõem o Índice de Impacto Ambiental da Nascente (IIAN) a letra A, demonstrando que o grau de proteção é ótimo, conforme a metodologia de Gomes, Melo e Vale (2005), adaptada por Felipe (2009).

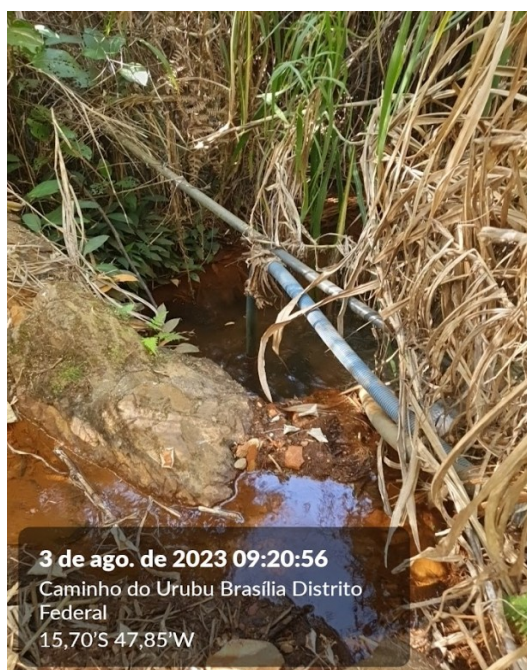
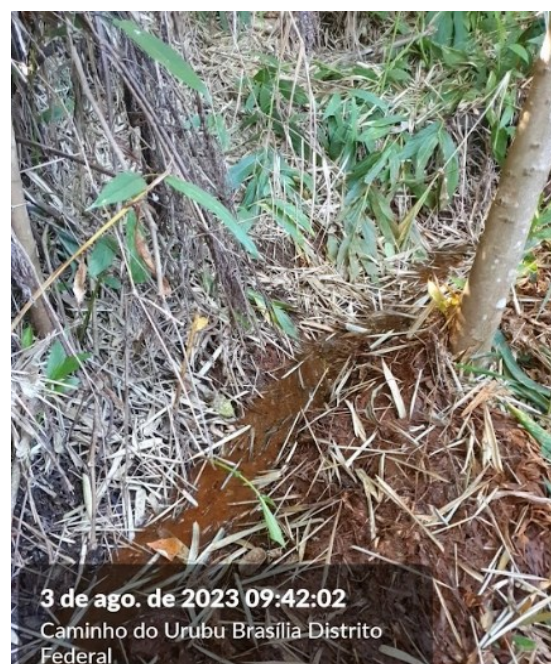
**Figura 123** - Nascente 49. Nascente Clarissa. Núcleo Rural Córrego Urubu. Serrinha do Paranoá. Distrito Federal.

bambu amarelo (*Bambusa vulgaris*), eucalipto (*Eucalyptus sp.*), *Wedelia paludosa*, samambaiaçu (*Pteridium sp.*).

A Nascente 49 foi classificada quanto aos impactos macroscópicos que compõem o Índice de Impacto Ambiental da Nascente (IIAN) a letra C, demonstrando que o grau de proteção é razoável, conforme a metodologia de Gomes, Melo e Vale (2005), adaptada por Felipe (2009).

A **Figura 124** mostra a APP da nascente 49 mostrando que existe 893,3 m<sup>2</sup> degradados, isto é, 11,37 % de toda a APP. Há remanescentes da vegetação de Mata de Galeria. As plantas exóticas devem ser removidas ou manejadas para controle de proliferação. Há necessidade de plantio de 149 mudas. As mudas devem ser plantadas com espaçamento 3 x 2 em berços de plantio de 30 x 30 x 30 cm, seguindo a disposição sugerida na **Figura 5**.

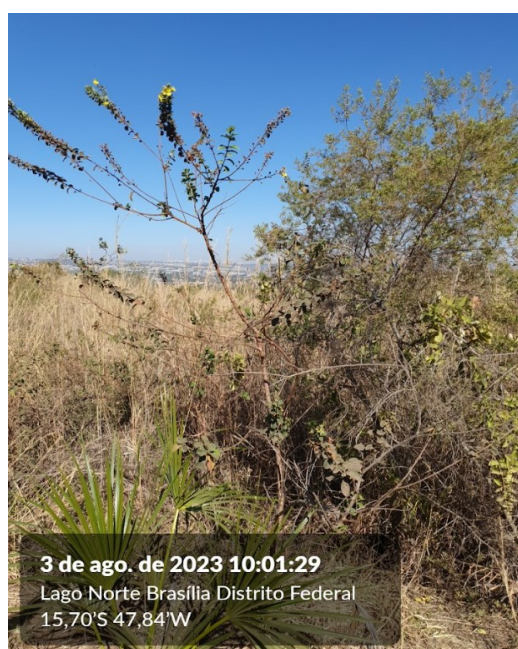
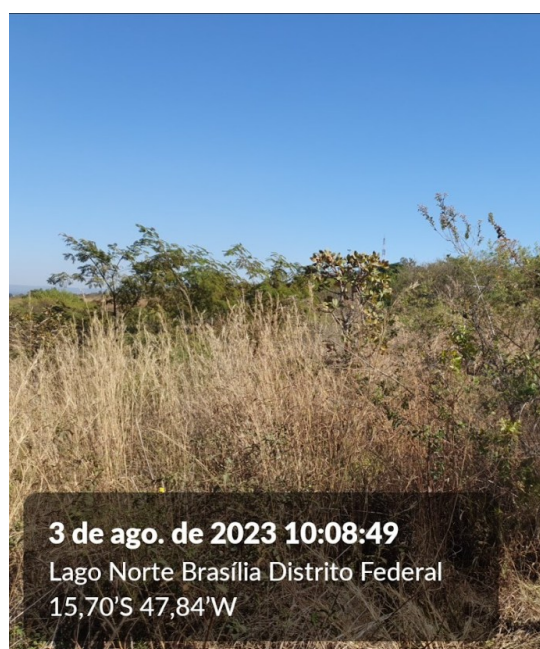
**Figura 125** - Nascente 50. Nascente Luci. Núcleo Rural Córrego do Urubu. Serrinha do Paranoá. Brasília. Distrito Federal.

Registrou-se a presença das seguintes espécies exóticas: capim gordura, cana do reino, lírio do brejo (*Hedychium coronarium*), bambu amarelo (*Bambusa vulgaris*), eucalipto (*Eucalyptus* sp.), *Wedelia paludosa*, samambaiaçu (*Pteridium* sp.)

A Nascente 50 foi classificada quanto aos impactos macroscópicos que compõem o Índice de Impacto Ambiental da Nascente (IIAN) a letra B, demonstrando que o grau de proteção é bom, conforme a metodologia de Gomes, Melo e Vale (2005), adaptada por Felipe (2009).

A **Figura 126** mostra a APP da nascente 50 mostrando que existe apenas 95,1 m<sup>2</sup> degradados, isto é, 1,21 % de toda a APP. Há remanescentes da vegetação da Mata de Galeria encaixada que podem fornecer propágulos para a regeneração natural. As plantas exóticas devem ser removidas ou manejadas para controle de proliferação. Há

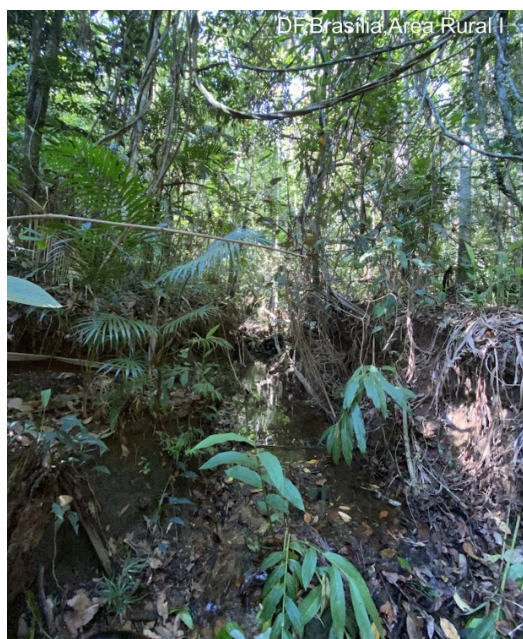
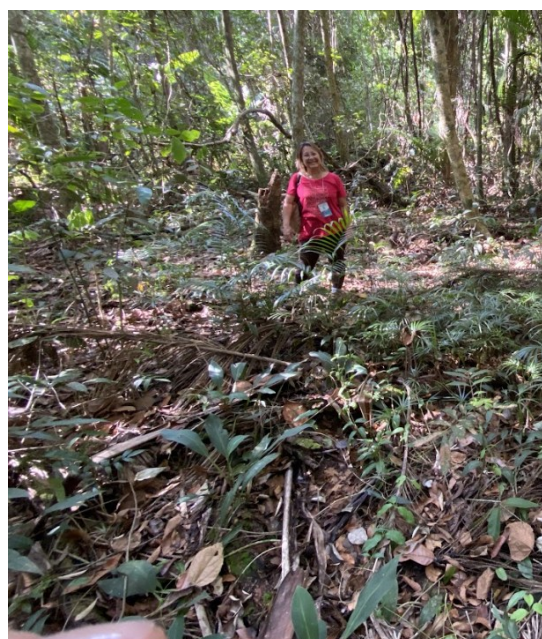
**Figura 127** - Nascente 51. Nascente Luci. Núcleo Rural Córrego do Urubu. Serrinha do Paranoá. Brasília. Distrito Federal.

Registrou-se a presença das seguintes espécies exóticas: capim gordura (*Melinis minutiflora*), colônia (*Alpinia purpurata*), samambaiaçu (*Pteridium aquilinum*), aráceas, banana.

A Nascente 51 foi classificada quanto aos impactos macroscópicos que compõem o Índice de Impacto Ambiental da Nascente (IIAN) a letra B, demonstrando que o grau de proteção é bom, conforme a metodologia de Gomes, Melo e Vale (2005), adaptada por Felipe (2009).

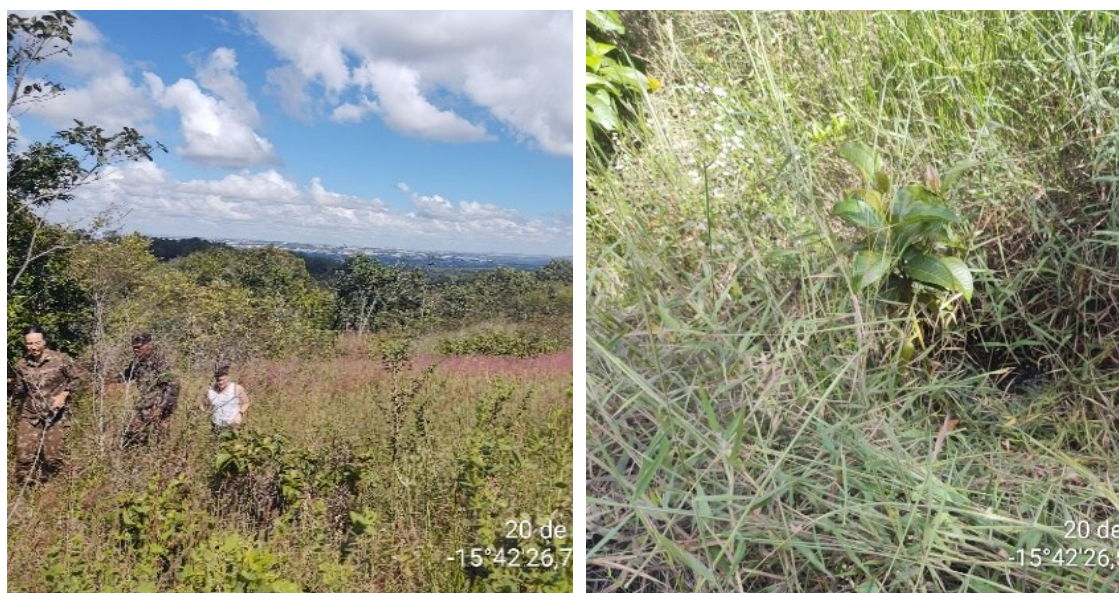
**Figura 129** - Nascente 52. Nascente Nakahara. 2º Centro de Geoinformação do Exército. Córrego do Jerivá. Serrinha do Paranoá. Brasília. Distrito Federal.

A vegetação é apresenta uma mistura florística de Campo Limpo Úmido, Campo Sujo Úmido e Cerrado Sentido Restrito subtipo Rupestre. A espécies observadas foram: (*Miconia chartacea*), hortelã de árvore (*Hyptidendron canum*), pimenta de macaco (*Piper arboreum*). Há ocorrência de capim gordura (*Melinis minutiflora*).

A Nascente 52 foi classificada quanto aos impactos macroscópicos que compõem o Índice de Impacto Ambiental da Nascente (IIAN) a letra A, demonstrando que o grau de proteção é ótimo, conforme a metodologia de Gomes, Melo e Vale (2005), adaptada por Felipe (2009).

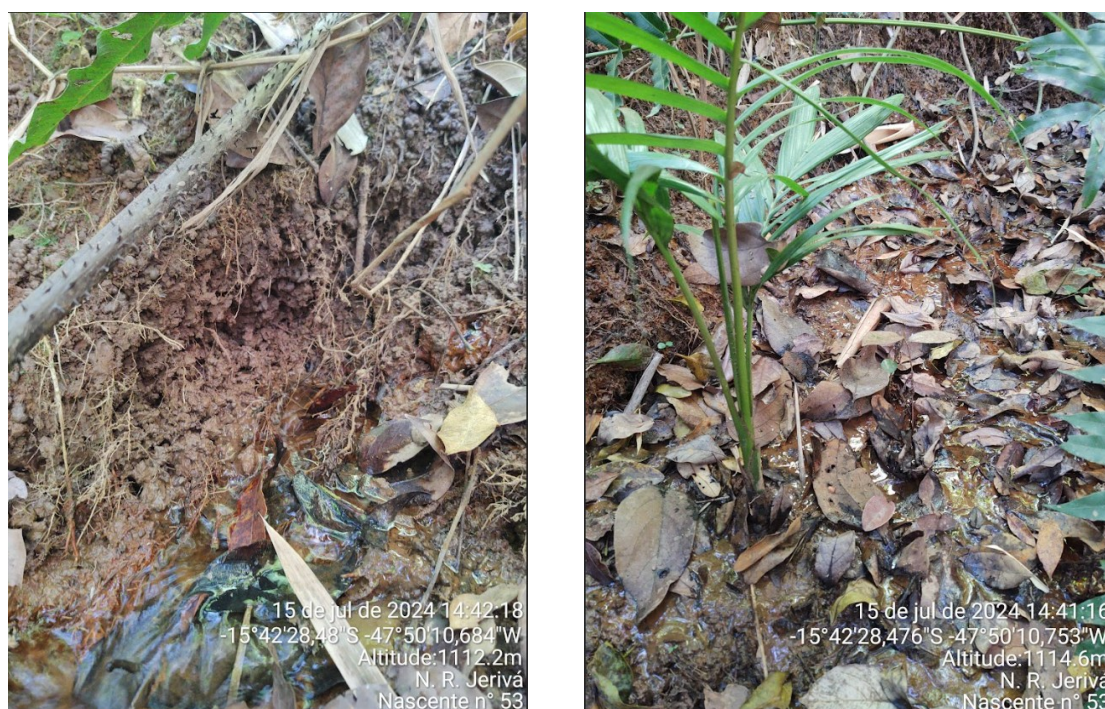
**Figura 131** - Nascente 53. Nascente Copaíba. Núcleo Rural Córrego Jerivá. Serrinha do Paranoá. Distrito Federal.

A Nascente 53 (**Figura 131**) está em área de relevo fortemente inclinado. O acesso à nascente é fácil e tem elevado risco de erosão. A nascente é pontual, perene, de turbidez transparente e não tem uso específico. Não há animais de grande porte. Não há atividade agropecuária convencional até 100 m da nascente. Os equipamentos urbanos estão a mais de 100 m da nascente. Não se constatou a ocorrência de lixo ao redor da nascente. Não

A vegetação é a Mata de Galeria em bom estado e as espécies observadas foram: copaíba (*Copaifera langsdorfii*), embaúba (*Cecropia pachystachia*), xaxim (*Cyathea villosa*), camboatá (*Cupania vernallis*), pimenta de macaco (*Piper arboreum*), ucuúba (*Virola sebifera*), manguito (*Tapura amazonica*), sangra d'água (*Croton urucurana*). Foi constatada a necessidade de enriquecer a vegetação por meio do plantio de espécies nativas.

A Nascente 53 foi classificada quanto aos impactos macroscópicos que compõem o Índice de Impacto Ambiental da Nascente (IIAN) a letra B, demonstrando que o grau de proteção é bom, conforme a metodologia de Gomes, Melo e Vale (2005), adaptada por Felipe (2009).

A **Figura 132** mostra a APP da nascente 53 mostrando que existem duas áreas para revegetação da Mata de Galeria. A primeira área degradada tem 388,7 m<sup>2</sup> e pode

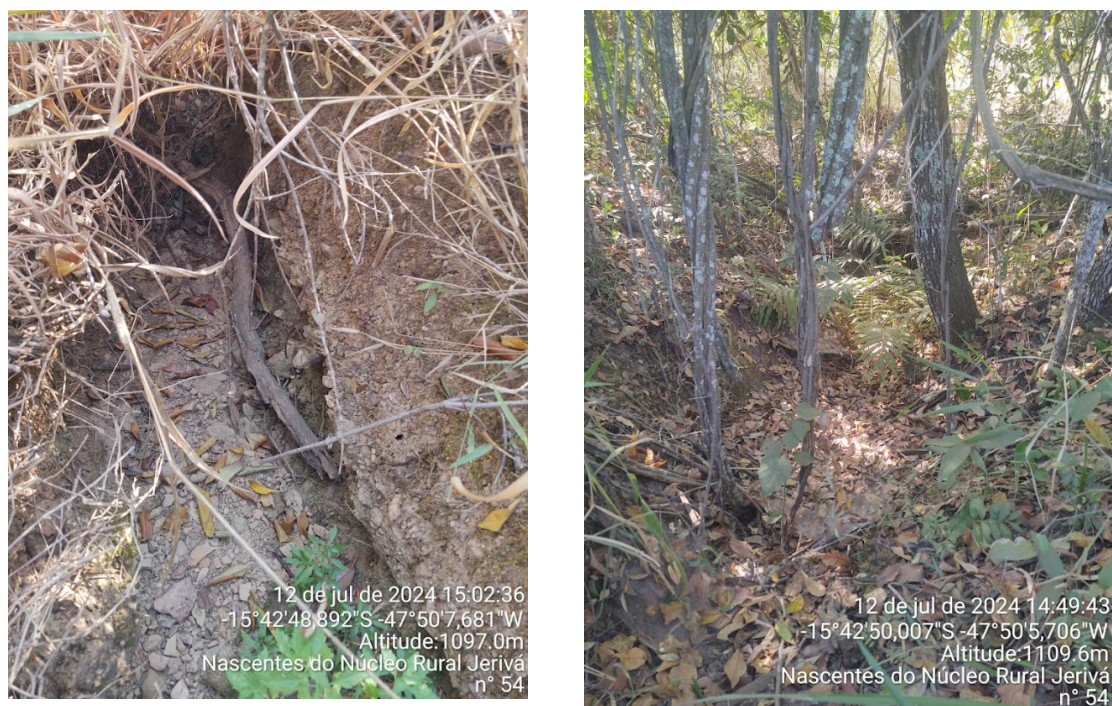
**Figura 133** - Nascente 54. Núcleo Rural Córrego Jerivá. Serrinha do Paranoá. Brasília. Distrito Federal.

A Nascente 54 (**Figura 133**) está em área de relevo fortemente inclinado. O acesso à nascente é difícil e baixo risco de erosão. A nascente é pontual, intermitente, de turbidez clara. Não há animais de grande porte. Não há atividade agropecuária convencional até 100 m da nascente. Os equipamentos urbanos estão a mais de 100 m da nascente. Não se constatou a ocorrência de lixo ao redor da nascente. Não há esgoto lançado ao redor da nascente. Não foram visualizadas marcas de queimadas.

Não houve registro de espécies exóticas e o ambiente está bem preservado.

A Nascente 54 foi classificada quanto aos impactos macroscópicos que compõem o Índice de Impacto Ambiental da Nascente (IIAN) a letra A, demonstrando que o grau de proteção é ótimo, conforme a metodologia de Gomes, Melo e Vale (2005), adaptada por Felipe (2009).

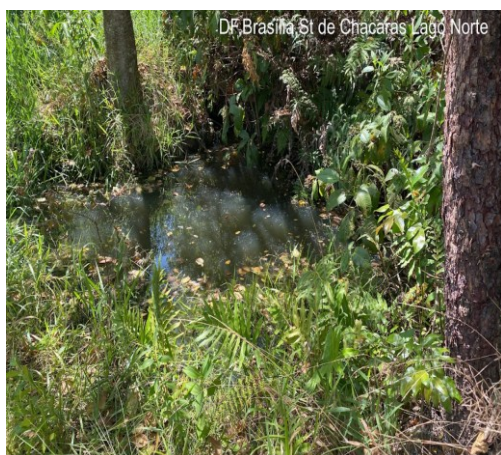
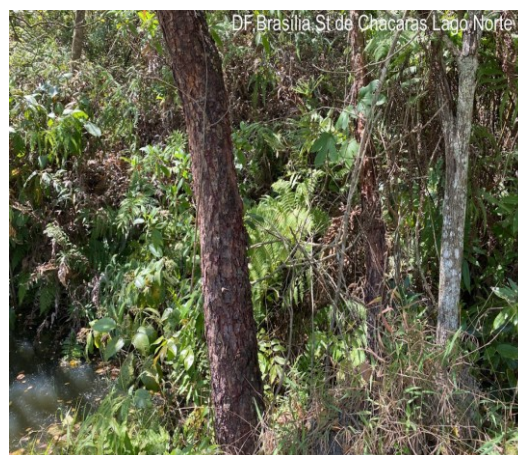
**Figura 135** - Nascente 55. Núcleo Rural Capoeira do Bálsamo. Serrinha do Paranoá. Brasília. Distrito Federal.

A Nascente 55 (**Figura 135**) está em área de relevo plano. O acesso à nascente é fácil e sem risco de erosão. A nascente é difusa, perene, de turbidez clara e não tem uso. Não há animais de grande porte. A atividade agropecuária convencional está na APP de 50 m da nascente. Os equipamentos urbanos estão a mais de 100 m da nascente. Não se constatou a ocorrência de lixo ao redor da nascente. Não há esgoto lançado ao redor da nascente. Não foram visualizadas marcas de queimadas.

Registrou-se a presença das seguintes espécies exóticas: capim braquiária (*Urochloa brizantha*), girassol mexicano (*Tithonia diversifolia*), mangueira (*Mangifera indica*), bananeira (*Musa paradisiaca*).

A Nascente 55 foi classificada quanto aos impactos macroscópicos que compõem o Índice de Impacto Ambiental da Nascente (IIAN) a letra C, demonstrando que o grau de proteção é razoável, conforme a metodologia de Gomes, Melo e Vale (2005), adaptada por Felipe (2009).

A **Figura 136** apresenta o croqui da APP da nascente nº 55. A área degradada é 2.663,03 m<sup>2</sup> correspondente a 23,08% da APP da nascente. Na área há espécies exóticas que precisam de remoção/ controle e fruteiras comerciais que devem ser substituídas por espécies nativas. Serão necessárias 444 mudas de espécies nativas para serem plantadas com espaçamento 3 x 2 em berços de plantio de 30 x 30 x 30 cm, seguindo a disposição sugerida na **Figura 5**.

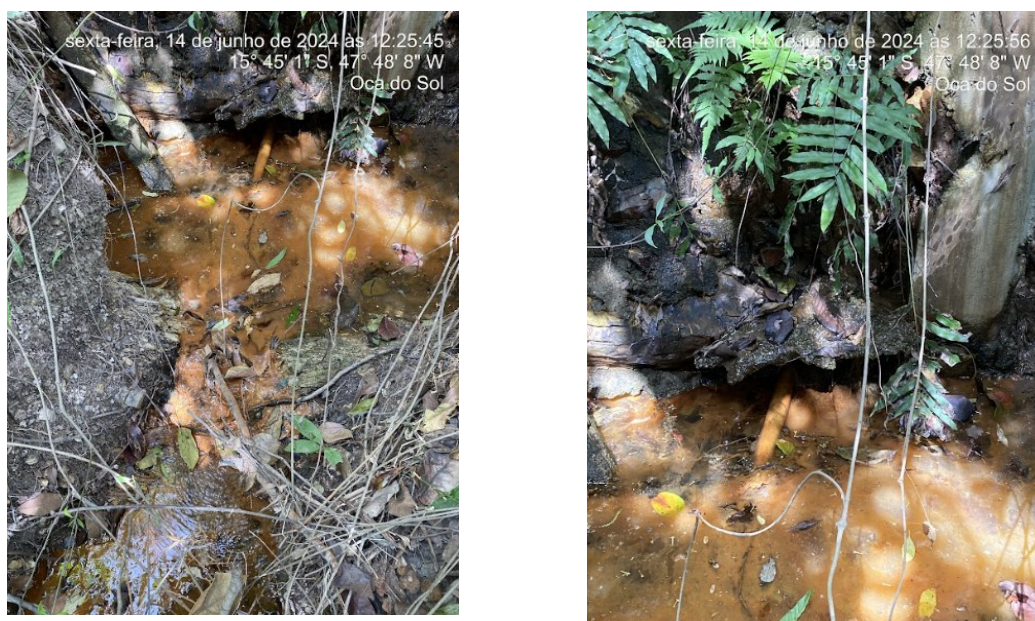
**Figura 139** - Nascente 57. Nascente DuRey. Núcleo Rural Capoeira do Bálsamo. Serrinha do Paranoá. Brasília. Distrito Federal.

A Nascente 57 (**Figura 139**) está em área de relevo fortemente inclinado. O acesso à nascente é fácil e alto risco de erosão. A nascente é pontual, perene, de turbidez clara. Não há atividade agropecuária convencional até 100 m da nascente. Os equipamentos urbanos estão a mais de 100 m da nascente. Não se constatou a ocorrência de lixo ao redor

A vegetação nativa é a Mata de Galeria, alterada. As espécies observadas foram: *Miconia chamissois*, *Inga* sp., e uma espécie de Malvaceae. A área da APP da nascente está em boas condições. As espécies exóticas encontradas foram: marianinha (*Commelina benghalensis*).

A Nascente 57 foi classificada quanto aos impactos macroscópicos que compõem o Índice de Impacto Ambiental da Nascente (IIAN) a letra C, demonstrando que o grau de proteção é razoável, conforme a metodologia de Gomes, Melo e Vale (2005), adaptada por Felipe (2009).

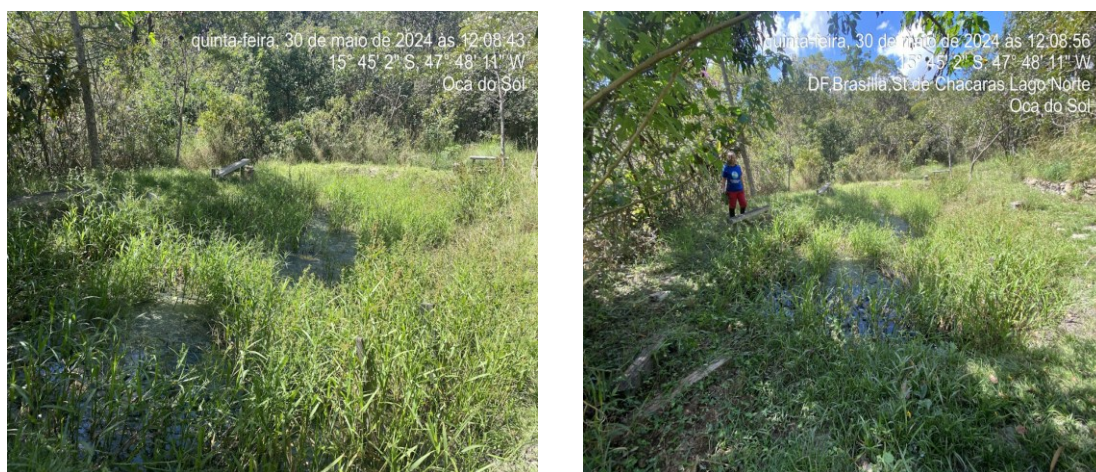
**Figura 141** - Nascente 58. Nascente Lindóia 1. Chácara Lindóia. Núcleo Rural Capoeira do Bálsamo. Serrinha do Paranoá, Lago Norte. Distrito Federal.

A Nascente 58 (**Figura 141**) está em área de relevo suave inclinado. O acesso à nascente é difícil e é baixo o risco de erosão. A nascente é difusa, perene, de turbidez clara. Não há atividade agropecuária convencional até 100 m da nascente. Os equipamentos urbanos estão a mais de 100 m da nascente. Não se constatou a ocorrência de lixo ao redor da nascente. Não há esgoto lançado ao redor da nascente. Não foram visualizadas marcas de queimadas.

A espécie exótica que ocorre na área é o capim braquiária (*Urochloa brizantha*).

A Nascente 58 foi classificada quanto aos impactos macroscópicos que compõem o Índice de Impacto Ambiental da Nascente (IIAN) a letra B, demonstrando que o grau de proteção é bom, conforme a metodologia de Gomes, Melo e Vale (2005), adaptada por Felipe (2009).

A **Figura 142** mostra o croqui das APP das nascentes 58, 59 e 93 que se sobrepõem parcialmente e são consideradas área de uso consolidado conforme a Lei 12.651/2012. A nascente 58 apresenta 2.336,6 m<sup>2</sup> de área degradada o que representa 12,25% da sua APP, a nascente 59 tem 3.727,5 m<sup>2</sup> de área degradada, isto é, 19,55% da área de sua APP, e a 93 tem 3.893,4 m<sup>2</sup> o representa 20,42% da área de sua APP.

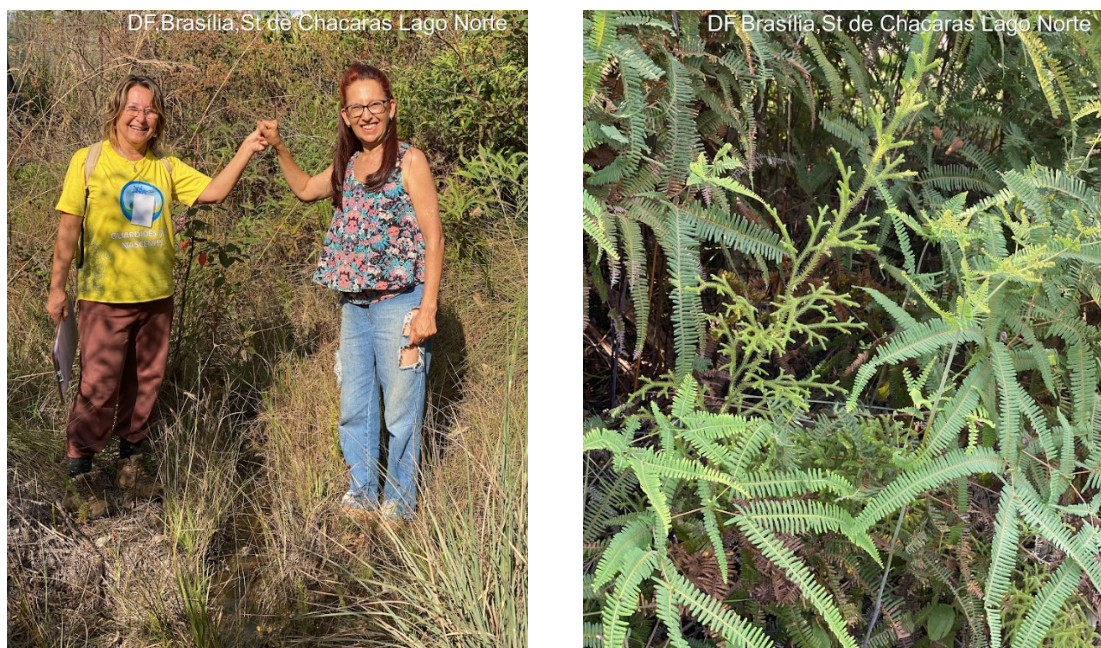
Figura 143 - Nascente 59. Nascente Lindóia 2. Chácara Lindóia. Núcleo Rural Capoeira do Bálamo. Serrinha do Paranoá, Lago Norte. Distrito Federal.

A cana do reino (*Arundo donax*) é a exótica dominante.

A Nascente 59 foi classificada quanto aos impactos macroscópicos que compõem o Índice de Impacto Ambiental da Nascente (IIAN) a letra C, demonstrando que o grau de proteção é razoável, conforme a metodologia de Gomes, Melo e Vale (2005), adaptada por Felipe (2009).

A **Figura 144** mostra o croqui das APP das nascentes 58, 59 e 93 que se sobrepõem parcialmente e são consideradas área de uso consolidado conforme a Lei 12.651/2012. A nascente 58 apresenta 2.336,6 m<sup>2</sup> de área degradada, o que representa 12,25% da sua APP, a nascente 59 tem 3.727,5 m<sup>2</sup> de área degradada, isto é, 19,55% da área de sua APP, e a 93 tem 3.893,4 m<sup>2</sup> o representa 20,42% da área de sua APP.

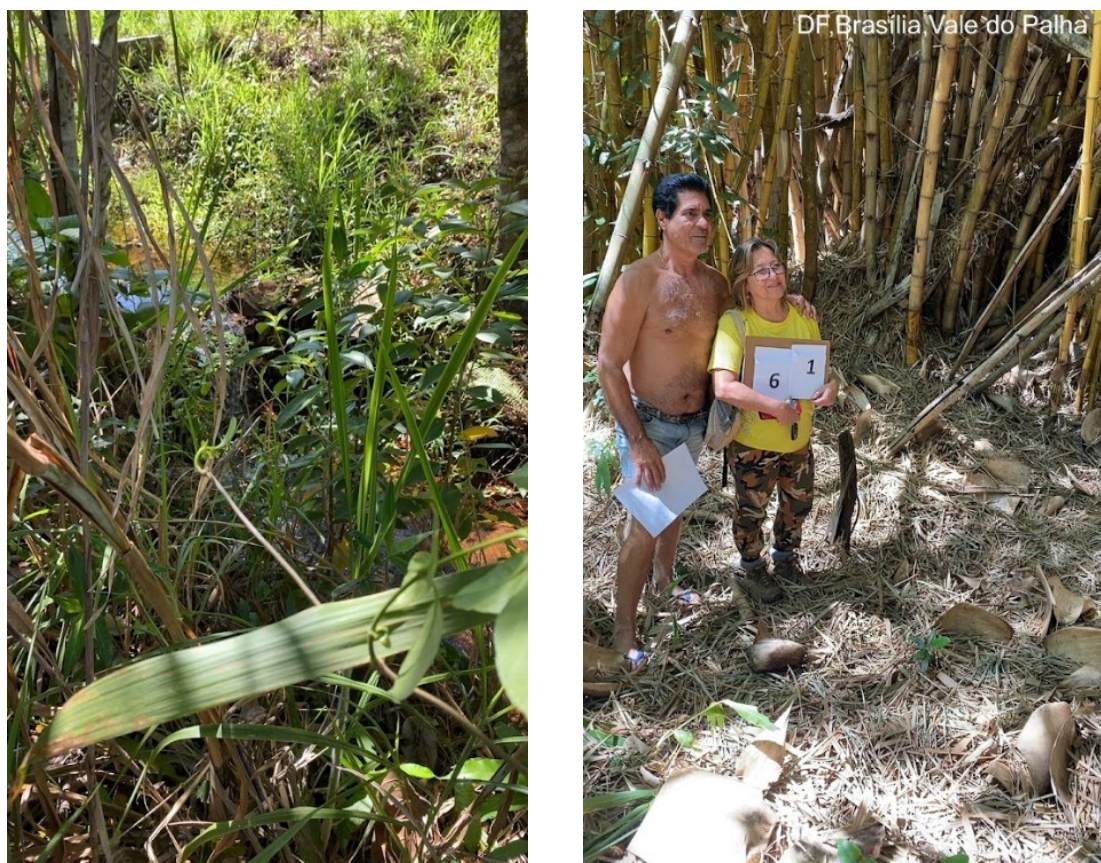
**Figura 147** - Nascente 61. Núcleo Rural Córrego do Palha. Serrinha do Paranoá, Lago Norte. Brasília. Distrito Federal.

A Nascente 61 (**Figura 147**) está em área de relevo suave inclinado. O acesso à nascente é fácil e é baixo o risco de erosão. A nascente é pontual, perene, turbidez clara.

Não há atividade agropecuária convencional até 100 m da nascente. Os equipamentos urbanos estão a mais de 100 m da nascente. Há de lixo em pequena quantidade ao redor da nascente. Não há esgoto lançado ao redor da nascente. Não foram visualizadas marcas de queimadas.

Na APP da nascente há grande população de bambu amarelo (*Bambusa vulgaris*) e árvores de jabuticaba (*Plinia peruviana*) e plantio de jussara (*Euterpe oleracea*). Foi possível ainda, constatar a vegetação degradada, sendo possível identificar remanescente de Cerrado e também, de espécies de Mata de Galeria: landim (*Calophyllum brasiliense*), copaíba (*Copaifera langsdorffii*), mamica de porca (*Zanthoxylum rhoifolium*), sangra d'água (*Alchornea iricurana*).

A Nascente 61 foi classificada quanto aos impactos macroscópicos que compõem o Índice de Impacto Ambiental da Nascente (IIAN) a letra D, demonstrando que o grau de proteção é ruim, conforme a metodologia de Gomes, Melo e Vale (2005), adaptada por Felipe (2009).

A **Figura 148** mostra o croqui da APP da nascente 61. Há uso consolidado, conforme a Lei 12.651/2012, por apresentar em seu interior duas casas e uma piscina construídas antes de 22.07.2008. A área degradada da APP é de 3.348,9 m<sup>2</sup> o que corresponde a 42,64 % da área da APP.

A área degradada poderá receber o plantio de 558 mudas de espécies da Mata de Galeria. As mudas devem ser plantadas com espaçamento 3 x 2 em sulcos ou em berços de plantio de 30 x 30 x 30 cm, seguindo a disposição sugerida na **Figura 5**.
