# DIAGNÓSTICO DA SITUAÇÃO AMBIENTAL DAS NASCENTES SITUADAS NA SERRINHA DO PARANOÁ

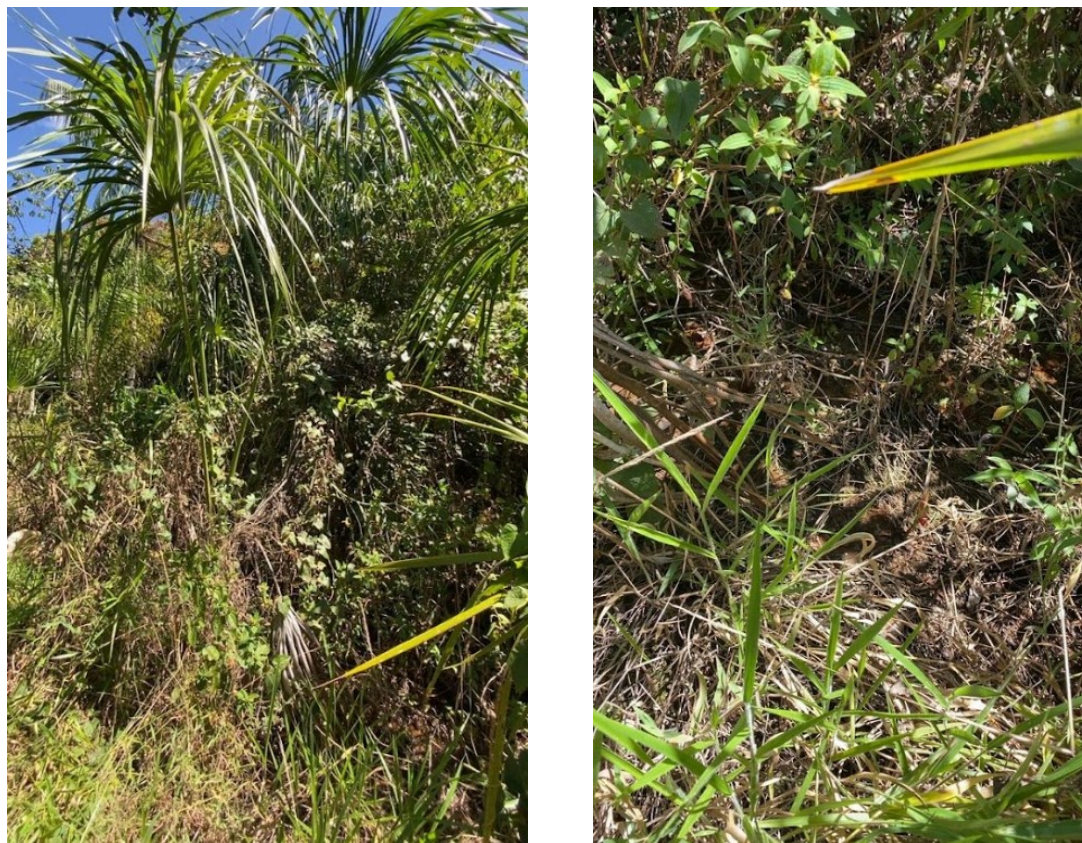
**Figura 149** - Nascente 62. Núcleo Rural Córrego do Palha. Serrinha do Paranoá. Brasília. Distrito Federal.

A Nascente 62 (**Figura 149**) está em área de relevo suave inclinado sem risco de erosão. O acesso à nascente é fácil. A nascente é pontual, perene, turbidez transparente. Não há atividade agropecuária convencional até 100 m da nascente. Os equipamentos urbanos estão a mais de 100 m da nascente. Não há de lixo ao redor da nascente. Não há esgoto lançado ao redor da nascente. Não foram visualizadas marcas de queimadas.

Quanto às espécies exóticas, foram observadas: capim braquiária (*Urochloa brizantha*), capim favorito (*Rhynchelytrum repens*), lírio do brejo (*Hedychium coronarium*), mangueira (*Mangifera indica*).

A Nascente 62 foi classificada quanto aos impactos macroscópicos que compõem o Índice de Impacto Ambiental da Nascente (IIAN) a letra B, demonstrando que o grau de proteção é bom, conforme a metodologia de Gomes, Melo e Vale (2005), adaptada por Felipe (2009).

A **Figura 150** mostra o croqui da APP da nascente 62. Há uso consolidado, conforme a Lei 12.651/2012, por apresentar em seu interior construções. Há duas áreas degradadas na APP. A primeira tem área de 623,98 m<sup>2</sup> o que corresponde a 7,94 % da área da APP. A segunda área tem 1.049,38 m<sup>2</sup> que corresponde a 13,36 m<sup>2</sup> da APP.

As duas áreas degradadas poderão receber o plantio de 279 mudas de espécies da Mata de Galeria. As mudas devem ser plantadas com espaçamento 3 x 2 em berços de plantio de 30 x 30 x 30 cm, seguindo a disposição sugerida na Figura 5.

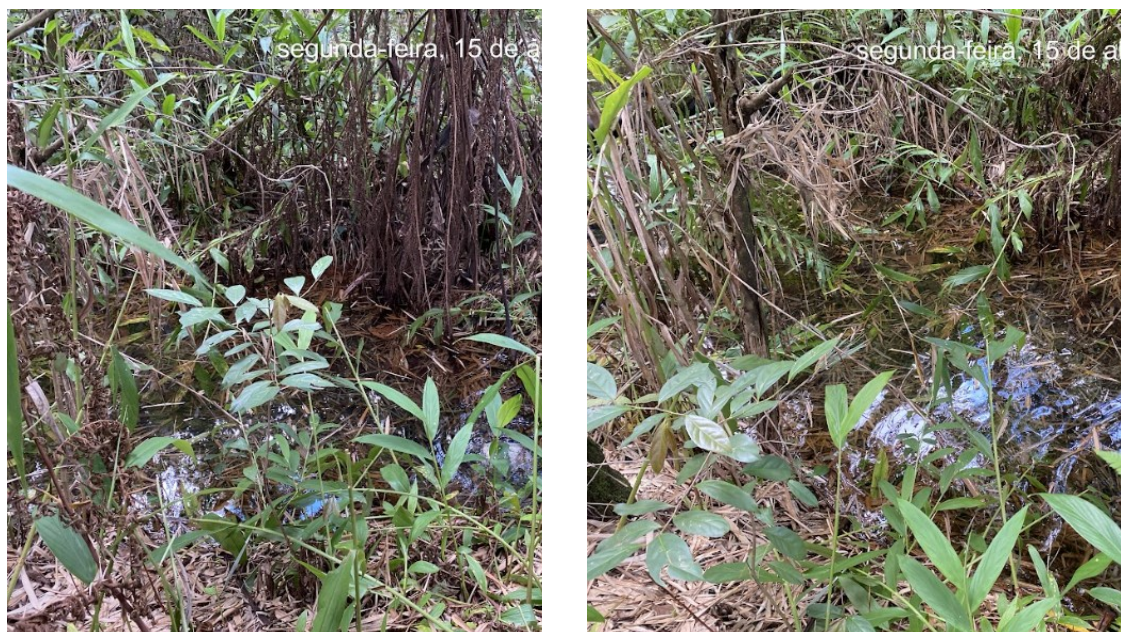
**Figura 151** - Nascente 63. Núcleo Rural Córrego do Palha. Serrinha do Paranoá. Brasília. Distrito Federal.

A vegetação é a Mata de Galeria Inundável, em bom estado de conservação. As espécies ocorrentes identificadas foram: buriti (*Mauritia flexuosa*), pindaíba do brejo (*Xylopia emarginata*), palmito (*Euterpe edulis*), pimenta de macaco (*Piper arboreum*), xaxim (*Cyathea villosa*), coração de negro (*Piptocarpha macropoda*), *Miconia pepericarpa*, *Miconia* sp, sangra d'água (*Croton iricurana*), ucuúba (*Virola sebifera*).

A Nascente 63 foi classificada quanto aos impactos macroscópicos que compõem o Índice de Impacto Ambiental da Nascente (IIAN) a letra B, demonstrando que o grau de proteção é bom, conforme a metodologia de Gomes, Melo e Vale (2005), adaptada por Felipe (2009).

A **Figura 152** mostra o croqui das APP das nascentes 63,64, 65, 66 por serem APP parcialmente sobrepostas. Há uso consolidado, conforme a Lei 12.651/2012, por apresentar em seu interior uma casa. Possui uma pequena área degradada de 85,92 m<sup>2</sup> que pode receber 14 mudas de espécies nativas de Mata de Galeria Inundável.

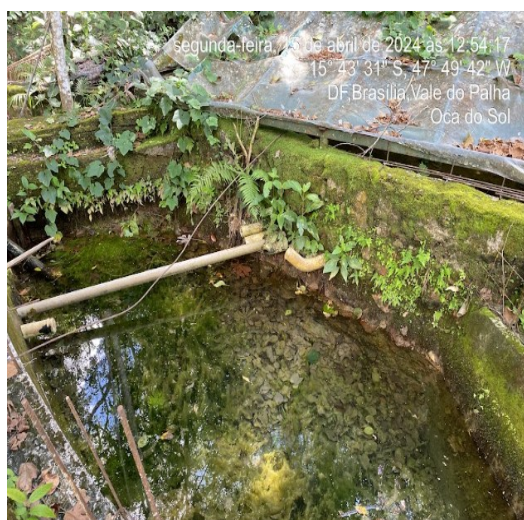
**Figura 153** - Nascente 64. Núcleo Rural Córrego do Palha. Serrinha do Paranoá. Brasília. Distrito Federal.

A Nascente 64 (**Figura 153**) é utilizada pela Caesb para abastecer a comunidade local. A nascente está em área de relevo suave inclinado, sem risco de erosão. O acesso à nascente é fácil. A nascente é pontual, perene, turbidez transparente. Não há animais de grande porte nem atividade agropecuária convencional até 100 m da nascente. Os equipamentos urbanos estão a mais de 100 m da nascente. Não há de lixo ao redor da nascente. Não há esgoto lançado ao redor da nascente. Não foram visualizadas marcas de queimadas.

Não foram registradas espécies exóticas.

A Nascente foi classificada quanto aos impactos macroscópicos que compõem o Índice de Impacto Ambiental da Nascente (IIAN) a letra A, demonstrando que o grau de proteção é ótimo, conforme a metodologia de Gomes, Melo e Vale (2005), adaptada por Felipe (2009).

A **Figura 154** mostra o croqui das APP das nascentes 63,64, 65, 66 por serem APP parcialmente sobrepostas. Há uso consolidado, conforme a Lei 12.651/2012, por apresentar em seu interior uma casa. Possui uma pequena área degradada de 85,92 m<sup>2</sup> que pode receber 14 mudas de espécies nativas de Mata de Galeria Inundável.

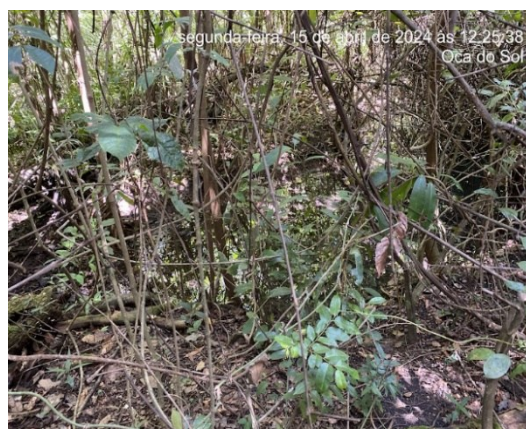
**Figura 155** - Nascente 65. Núcleo Rural Córrego do Palha. Serrinha do Paranoá. Brasília. Distrito Federal.

A Nascente 65 (**Figura 155**) está em área de relevo suave inclinado, com pouco risco de erosão. O acesso à nascente é fácil. A nascente é pontual, perene, turbidez transparente. Não há nenhuma captação de água. Não há animais de grande porte nem atividade agropecuária convencional até 100 m da nascente. Os equipamentos urbanos

As espécies exóticas observadas foram: bambu amarelo (*Bambusa vulgaris*), lírio do brejo (*Hedychium coronarium*), jambo rosa (*Syzygium jambos*), plantio de café (*Coffea arabica*).

A Nascente 65 foi classificada quanto aos impactos macroscópicos que compõem o Índice de Impacto Ambiental da Nascente (IIAN) a letra B, demonstrando que o grau de proteção é bom, conforme a metodologia de Gomes, Melo e Vale (2005), adaptada por Felipe (2009).

A **Figura 156** mostra o croqui das APP das nascentes 63,64, 65, 66 por serem APP parcialmente sobrepostas. Há uso consolidado, conforme a Lei 12.651/2012, por apresentar em seu interior uma casa. Possui uma pequena área degradada de 85,92 m<sup>2</sup> que pode receber 14 mudas de espécies nativas de Mata de Galeria Inundável.

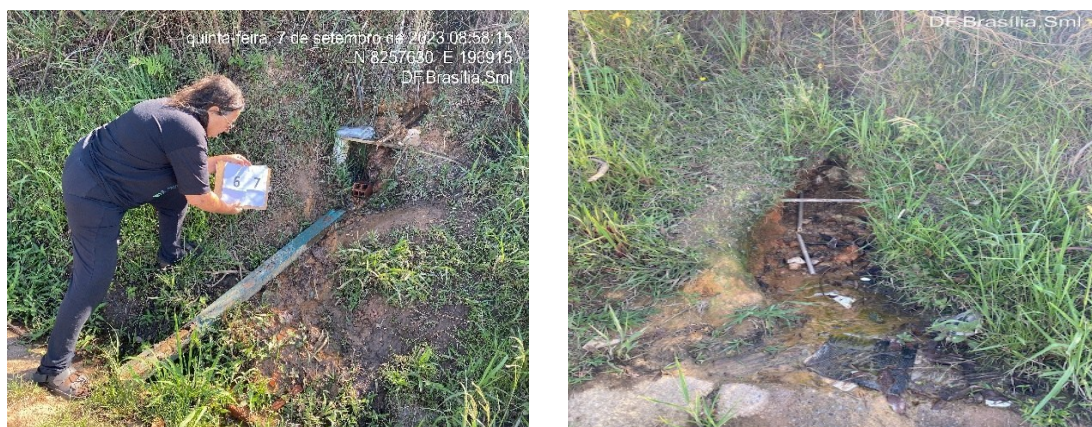
**Figura 158** - Nascente 67. Nascente Bica. Associação do Produtores Rurais do Núcleo Rural do Palha. Proprietário: Núcleo Rural do Palha C.

A Nascente 67 (**Figura 158**) está em área de relevo fortemente inclinado, com elevado risco de erosão. O acesso à nascente é fácil. A nascente é pontual, perene, turbidez transparente e tem uso constante, por meio de uma bica onde os usuários captam água para lavar carros. Não há animais de grande porte nem atividade agropecuária convencional até 100 m da nascente. Os equipamentos urbanos estão na faixa até 50 m da nascente. Há pouco lixo ao redor da nascente. Não há esgoto lançado ao redor da nascente. Não foram visualizadas marcas de queimadas.

A área apresenta grande colonização por espécies exóticas. As espécies exóticas observadas foram: sansão do campo (*Mimosa caesalpinifolia*), capim braquiária (*Urochloa brizantha*), girassol mexicano (*Tithonia diversifolia*), pinheiro (*Pinus* sp.).

A Nascente 67 foi classificada quanto aos impactos macroscópicos que compõem o Índice de Impacto Ambiental da Nascente (IIAN) a letra E, demonstrando que o grau de proteção é péssimo, conforme a metodologia de Gomes, Melo e Vale (2005), adaptada por Felipe (2009).

A área degradada poderá receber 919 mudas e a proposta de recomposição vegetal da área degradada contempla o plantio de 1006 mudas em sulcos com o espaçamento 3 x 2, em berços de plantio de 30 x 30 x 30 cm, seguindo a disposição sugerida na **Figura 5**.

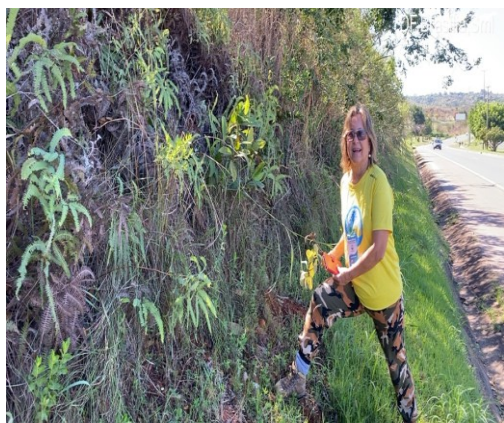
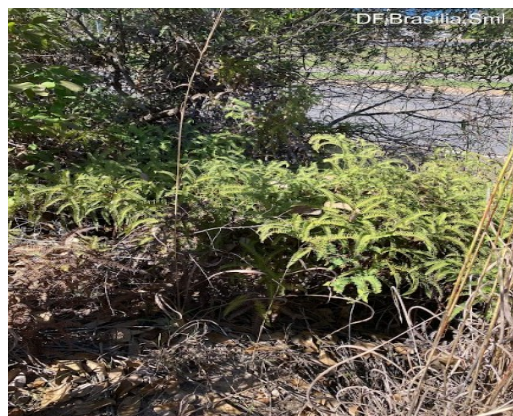
**Figura 160** - Nascente 68. Nascente DF 5. Área Pública. Serrinha do Paranoá. Brasília. Distrito Federal.

A Nascente 68 (**Figura 160**) está em área de relevo fortemente inclinado, com elevado risco de erosão. O acesso à nascente é fácil. A nascente é pontual, intermitente, turbidez clara e não há uso da água da nascente pelos. Não há animais de grande porte

A área apresenta grande colonização por espécies exóticas. As espécies exóticas observadas foram: capim gordura (*Melinis minutiflora*), capim braquiária (*Urochloa brizantha*), girassol mexicano (*Tithonia diversifolia*), pinheiro (*Pinus* sp.).

A Nascente 68 foi classificada quanto aos impactos macroscópicos que compõem o Índice de Impacto Ambiental da Nascente (IIAN) a letra D, demonstrando que o grau de proteção é ruim, conforme a metodologia de Gomes, Melo e Vale (2005), adaptada por Felipe (2009).

A **Figura 161** mostra o croqui das APP das nascentes 68 indicando a sua localização na margem da DF 005, sentido Paranoá-Brasília. Há uso consolidado, conforme a Lei 12.651/2012, por apresentar em seu interior trechos da rodovia DF 005. Possui três áreas degradadas. A primeira de 1.510,1 m<sup>2</sup> que pode receber 252 mudas de espécies nativas do Cerrado Sentido Restrito sub tipo Rupestre. A segunda área degradada

fica no canteiro central da rodovia DF 005 e tem 1.180,8 m<sup>2</sup> e a terceira na margem da DF 005, sentido Brasília-Paranoá, com 618 m<sup>2</sup>. As áreas degradadas do canteiro central da rodovia DF 005 deveriam receber projeto paisagístico que comportassem o uso de espécies nativas herbáceas, subarbustivas e arbustivas do Cerrado Sentido Restrito.

Na área degradada maior (1.510,1 m<sup>2</sup>), as mudas devem ser plantadas com espaçamento 3 x 2 m em sulcos ou berços de plantio de 30 x 30 x 30 cm, seguindo a disposição sugerida na **Figura 5**.

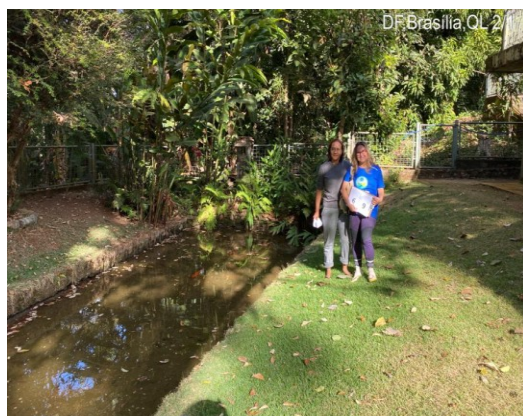
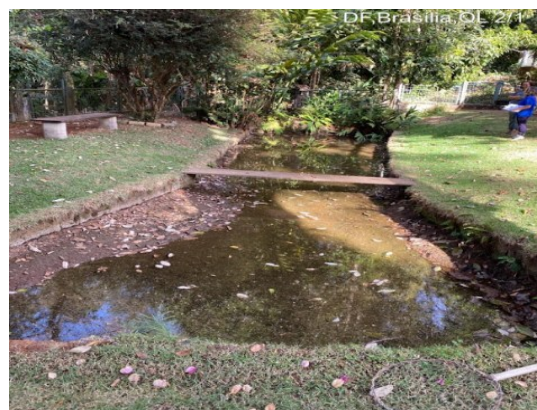
**Figura 162** - Nascente 69. Nascente do Bosque. SHIN QL 02 Conjunto 4 Casa 19 Lago Norte, Brasília, Distrito Federal.

Há muitas plantas exóticas. As espécies exóticas observadas foram: lírio do brejo (*Hedychium coronarium*), ave do paraíso (*Strelitsia reginae*) e, jabuticabeiras *Plinia peruviana*).

A Nascente 69 foi classificada quanto aos impactos macroscópicos que compõem o Índice de Impacto Ambiental da Nascente (IIAN) a letra C, demonstrando que o grau de proteção é razoável, conforme a metodologia de Gomes, Melo e Vale (2005), adaptada por Felipe (2009).

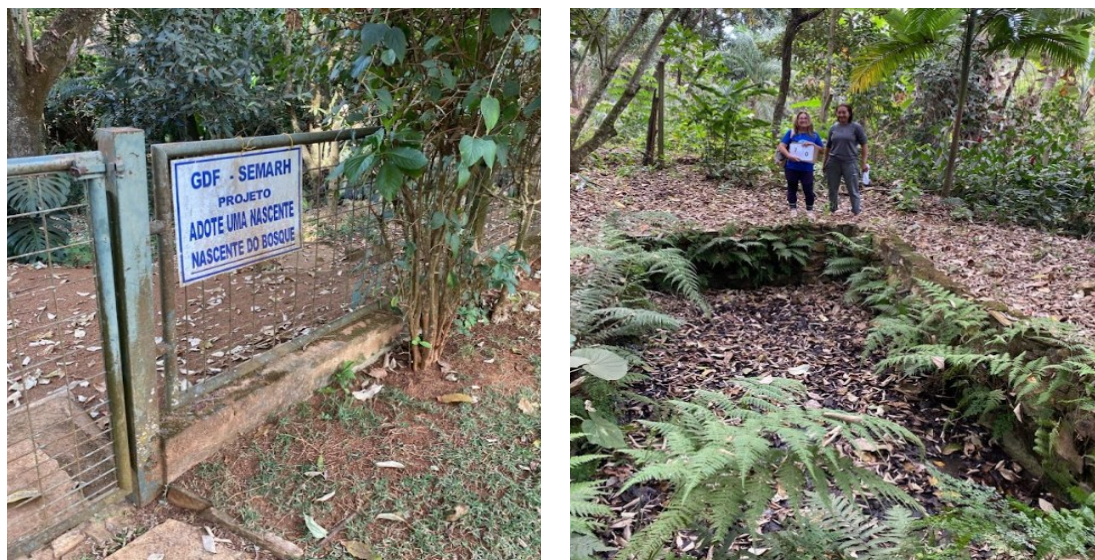
**Figura 164** - Croqui demonstrativo da área indicada para a nascente 70. Nascente do Bosque 2. Lago Norte. Distrito Federal.

Há muitas plantas exóticas. As espécies exóticas observadas foram: palmeira rabo de peixe (*Caryota urens*), colônia (*Alpinia purpurata*), nêspira (*Eriobotrya japonica*), *Strelitsia reginae*, bananeiras (*Musa paradisiaca*) e jabuticabeiras (*Plinia peruviana*).

A Nascente 70 foi classificada quanto aos impactos macroscópicos que compõem o Índice de Impacto Ambiental da Nascente (IIAN) a letra C, demonstrando que o grau de proteção é razoável, conforme a metodologia de Gomes, Melo e Vale (2005), adaptada por Felipe (2009).

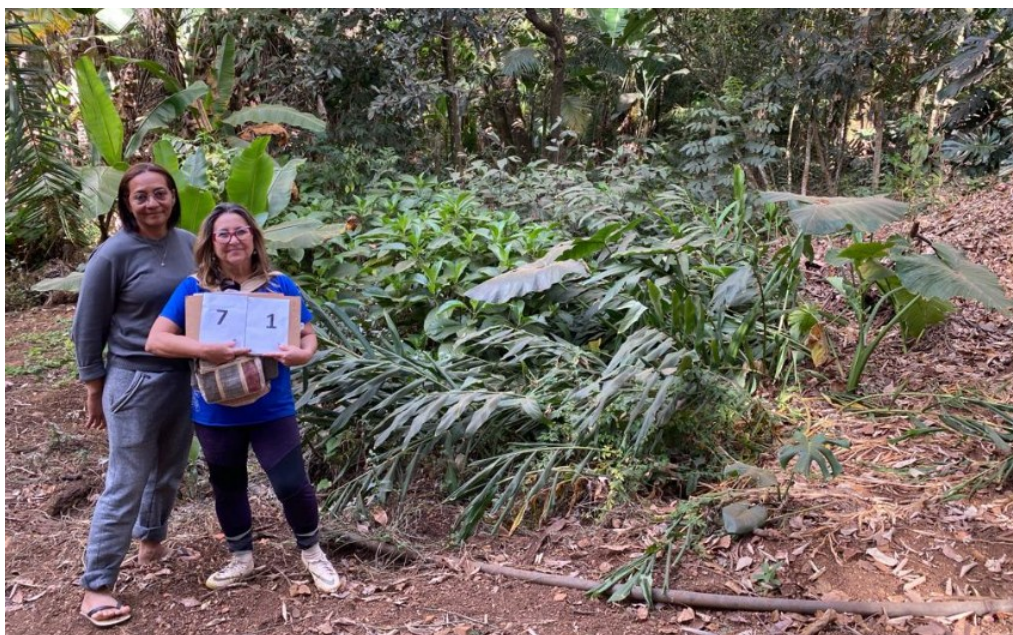
**Figura 166** - Croqui demonstrativo da área indicada para a nascente 71. Nascente do Bosque 3. Lago Norte. Brasília. Distrito Federal.

Há muitas plantas exóticas. As espécies exóticas observadas foram: lírio do brejo (*Hedychium coronarium*), colônia (*Alpinia purpurata*), *Wedelia paludosa*, *Philodendron* sp. e bananeiras (*Musa paradisiaca*).

A Nascente 71 foi classificada quanto aos impactos macroscópicos que compõem o Índice de Impacto Ambiental da Nascente (IIAN) a letra C, demonstrando que o grau de proteção é razoável, conforme a metodologia de Gomes, Melo e Vale (2005), adaptada por Felipe (2009).

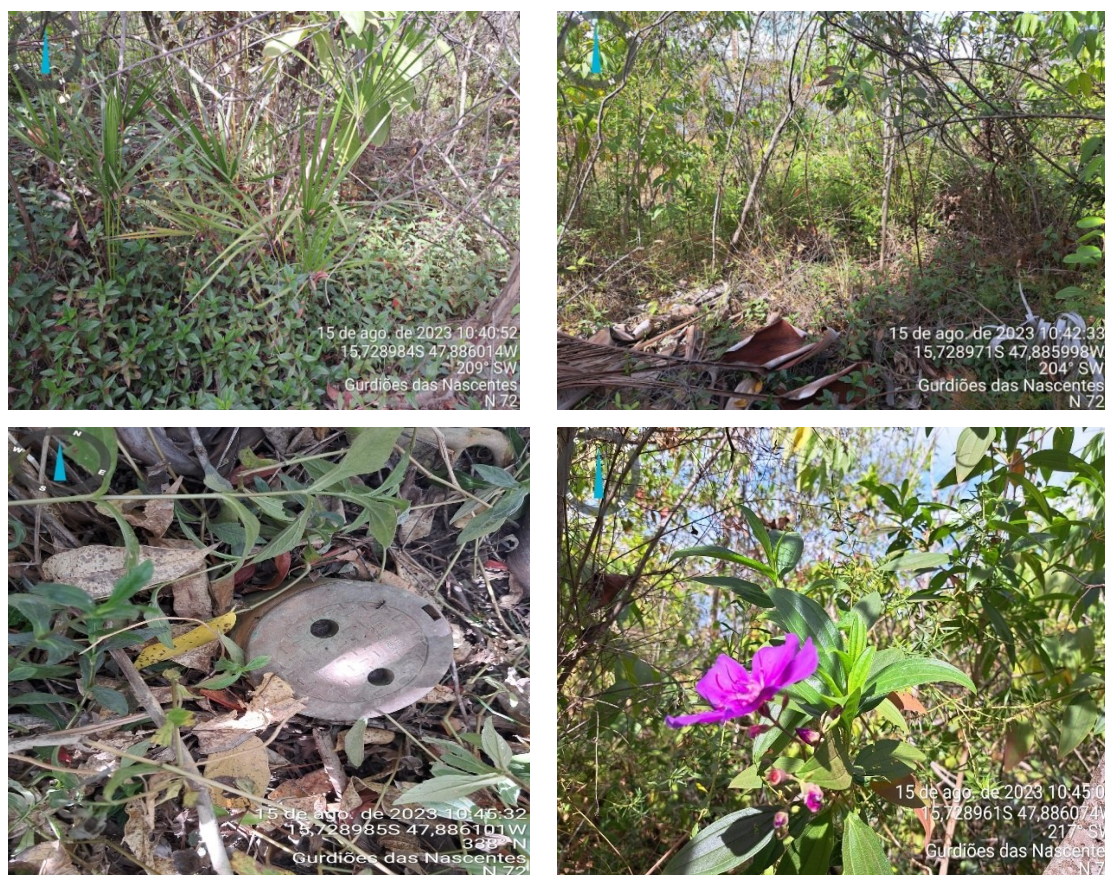
**Figura 168** - Nascente 72. Parque Vivencial do Lago Norte. Lago Norte. Brasília. Distrito Federal.

A Nascente 72 (**Figura 168**) está na área urbana do Lago Norte. A APP da nascente contém parte da APP do Lago Paranoá. O relevo é suave inclinado e não há risco de erosão. O acesso à nascente é fácil. A nascente é intermitente, difusa de turbidez clara. Não há nenhum uso da água. Não há animais de grande porte nem atividade agropecuária convencional até 100 m da nascente. Os equipamentos urbanos estão a menos de 50 m da nascente. Há lixo ao redor da nascente (tubos, plásticos). Não há esgoto lançado ao redor da nascente embora exista ao lado uma caixa de inspeção de esgoto. Não foram visualizadas marcas de queimadas.

Há grandes populações do capim braquiária (*Urochloa brizantha*), espécie exótica, mas relevante.

A Nascente 72 foi classificada quanto aos impactos macroscópicos que compõem o Índice de Impacto Ambiental da Nascente (IIAN) a letra D, demonstrando que o grau de proteção é razoável, conforme a metodologia de Gomes, Melo e Vale (2005), adaptada por Felipe (2009).

A **Figura 169** mostra o croqui da APP da nascente 72 indicando a sua localização na margem do Lago Paranoá. Há uma área degradada de 329,3 m<sup>2</sup> que representa 5,32% da área da APP, que pode receber 55 mudas de espécies nativas da Mata de Galeria Inundável. As mudas devem ser plantadas com espaçamento 3 x 2 em sulcos ou berços de plantio de 30 x 30 x 30 cm, seguindo a disposição sugerida na **Figura 5**.

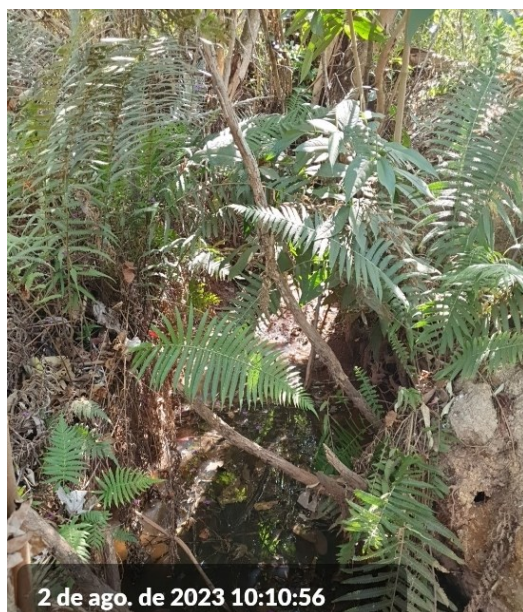
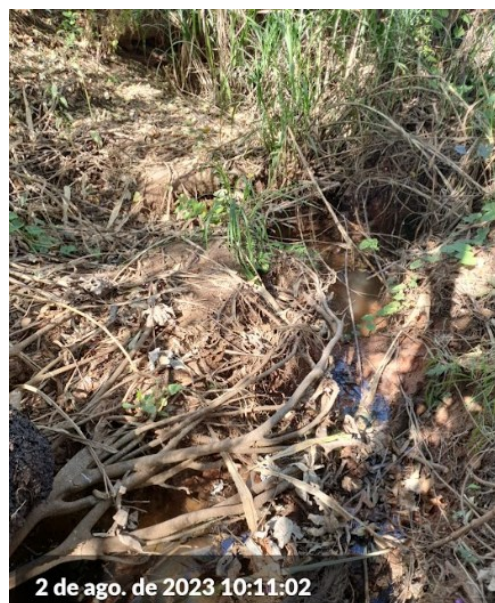
**Figura 170** - Nascente 73. Academia Nacional da Polícia. Serrinha do Paranoá, Brasília. Distrito Federal.

A Nascente 73 (**Figura 170**) está na área externa da Academia da Polícia Federal, às margens de uma estrada não pavimentada. O relevo é plano e há pouco risco de erosão. O acesso à nascente é fácil. A nascente é pontual, perene, turbidez clara. Não há uso da água da nascente. Não há animais de grande porte nem atividade agropecuária

Há poucas plantas exóticas. As espécies exóticas observadas foram: capim braquária (*Urochloa brizantha*), capim colônia (*Panicum maximum*).

A Nascente 73 foi classificada quanto aos impactos macroscópicos que compõem o Índice de Impacto Ambiental da Nascente (IIAN) a letra C, demonstrando que o grau de proteção é razoável, conforme a metodologia de Gomes, Melo e Vale (2005), adaptada por Felipe (2009).

A nascente 73 apresenta uma área degradada de 892,78 m<sup>2</sup> que corresponde a 11,37 % da área da APP e está localizada dentro da área da Academia Nacional de Polícia. A outra área degradada tem 514,29 m<sup>2</sup>, que representa 6,55 % da área da APP e fica do lado externo da Academia Nacional de Polícia.

A área degradada interna à Academia tem solo úmido resultante de afloramentos de água no Cerrado Sentido Restrito subtipo Típico, da região. A área está coberta por gramado e integrado ao paisagismo da Instituição. Neste caso, recomenda-se a proteção com cerca e enriquecimento com espécies do Cerrado Sentido Restrito subtipo Típico, a critério da direção da Instituição. Recomenda-se, ainda, o cercamento e proteção contra o fogo.

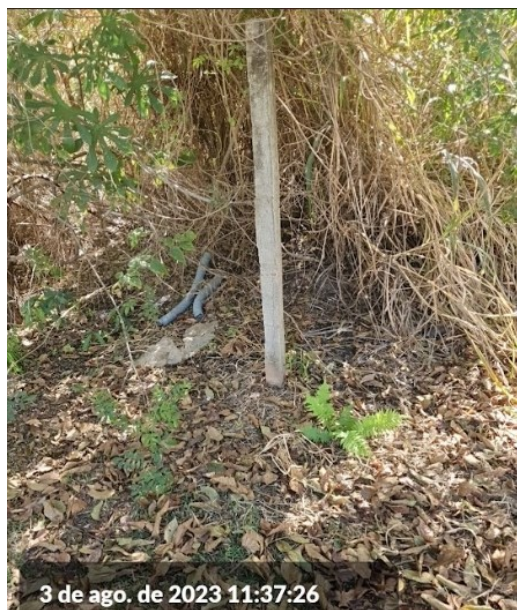
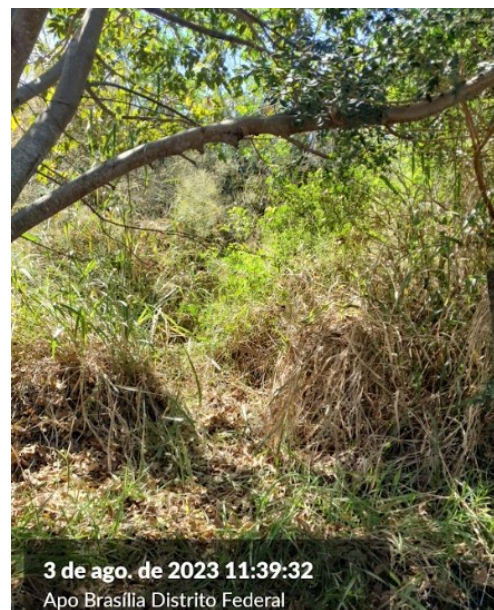
**Figura 172** - Nascente 74. Nascente da Academia de Polícia Federal. Córrego do Urubu. Serrinha do Paranoá. Brasília. Distrito Federal.

A Nascente 74 (**Figura 172**) está na área da Academia da Polícia Federal. O relevo é suave inclinado e há pouco risco de erosão. O acesso à nascente é fácil e é feito através da Academia de Polícia. A nascente é difusa, intermitente, o local estava muito úmido, a turbidez era clara. Não há uso da água da nascente. Não há animais de grande porte nem atividade agropecuária convencional até 100 m da nascente. Os equipamentos urbanos estão entre 50 m a 100 m da nascente. Há pouco lixo ao redor da nascente (sacos plásticos e restos de tubos). Não há esgoto lançado ao redor da nascente. Não foram visualizadas marcas de queimadas.

Há poucas plantas exóticas. As espécies exóticas observadas foram: grama batatais (*Paspalum notatum*), cana do reino (*Arundo donax*), *Strelitzia reginae* e bananeiras (*Musa paradisiaca*).

A Nascente 74 foi classificada quanto aos impactos macroscópicos que compõem o Índice de Impacto Ambiental da Nascente (IIAN) a letra C, demonstrando que o grau de proteção é razoável, conforme a metodologia de Gomes, Melo e Vale (2005), adaptada por Felipe (2009).

A nascente 74 apresenta uma área degradada de 2.521,9 m<sup>2</sup> que corresponde a 32,11 % da área da APP e está localizada dentro da área da Academia Nacional de Polícia.

A área degradada interna à Academia tem solo úmido resultante de afloramentos de água no Cerrado Sentido Restrito subtipo Típico, da região. A área está coberta por gramado e integrado ao paisagismo da Instituição. Neste caso, recomenda-se a proteção com cerca e enriquecimento com espécies do Cerrado Sentido Restrito subtipo Típico, a critério da direção da Instituição. Recomenda-se, ainda, o cercamento e proteção contra o fogo.

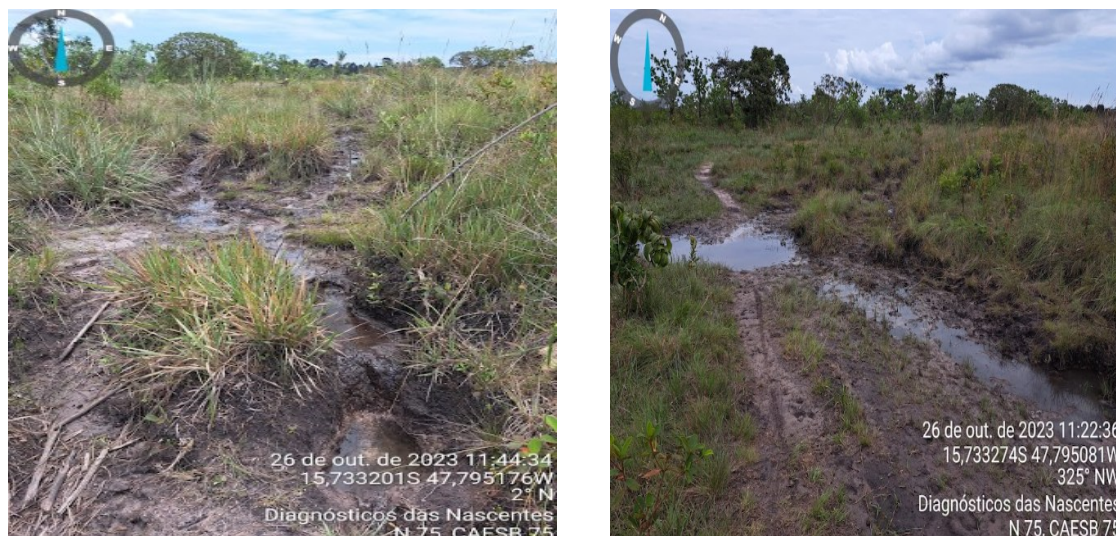
**Figura 174** - Nascente 75. Nascente Caesb. Área e Proteção de Manancial do Taquari. Serrinha do Paranoá. Brasília. Distrito Federal

de proteção é razoável, conforme a metodologia de Gomes, Melo e Vale (2005), adaptada por Felipe (2009).

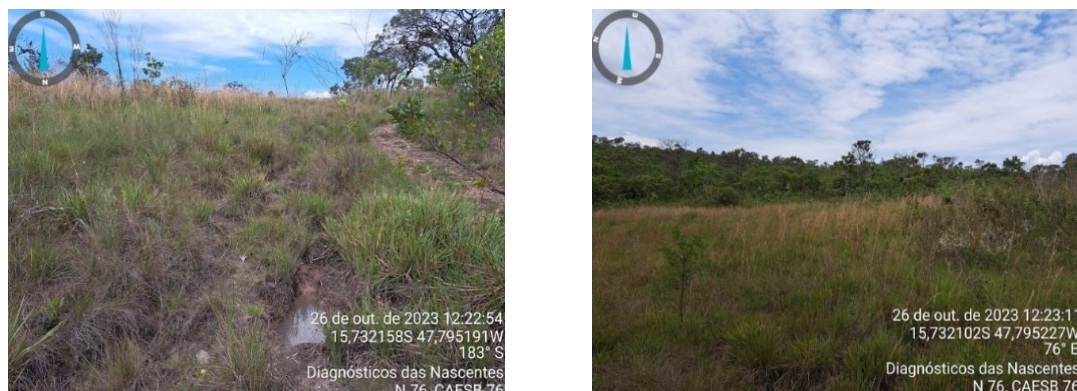
**Figura 176** - Nascente 76. Nascente Caesb. Área e Proteção de Manancial do Taquari. Serrinha do Paranoá. Brasília. Distrito Federal

O relevo em que a Nascente 76 está situado é suave inclinado e há pouco risco de erosão (**Figura 176**). O acesso à nascente é fácil. A nascente é difusa, perene, turbidez clara. A água é utilizada para dessedentação animal. Não há animais de grande porte, mas foi observada a ocorrência de pisoteio de cavalos, não há atividade agropecuária convencional até 100 m da nascente. Os equipamentos urbanos estão além de 100m da nascente. Há de lixo ao redor da nascente (garrafas pet). Não há esgoto lançado ao redor da nascente. Havia marcas antigas de queimadas.

A vegetação nativa é o Campo Limpo Úmido com gramíneas e ciperáceas nativas e ainda, *Trembleya parviflora*, *Macairea radula*, *Miconia chamissois*, *Lippia rotundifolia*, *Dicranopteris flexuosa*, *Microlicia* sp.. A espécie exótica observada foi o pinheiro (*Pinus* sp.)

A Nascente 76 foi classificada quanto aos impactos macroscópicos que compõem o Índice de Impacto Ambiental da Nascente (IIAN) a letra C, demonstrando que o grau de proteção é razoável, conforme a metodologia de Gomes, Melo e Vale (2005), adaptada por Felipe (2009).

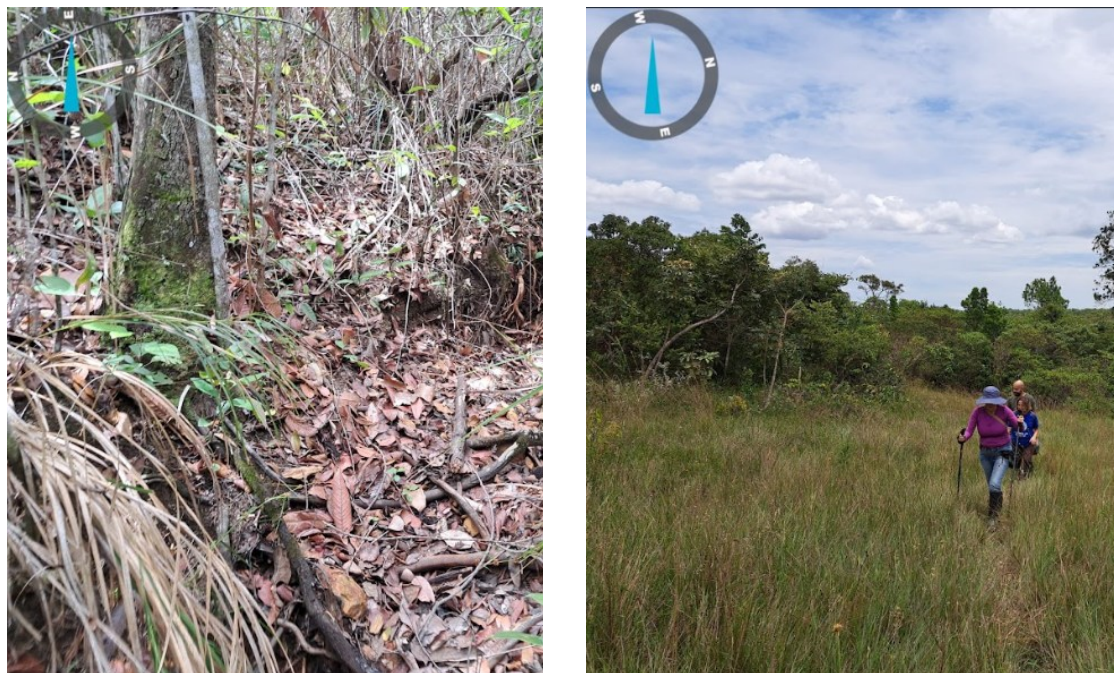
**Figura 178** - Nascente 77. Nascente Caesb. Área e Proteção de Manancial do Taquari. Serrinha do Paranoá. Brasília. Distrito Federal

O relevo em que a Nascente 77 está situado é suave inclinado e há pouco risco de erosão (**Figura 178**). O acesso à nascente é fácil. A nascente é difusa, intermitente, turbidez clara. Não há animais de grande porte. Não há atividade agropecuária convencional até 100 m da nascente. Os equipamentos urbanos estão além de 100m da nascente. Não há de lixo ao redor da nascente. Não há esgoto lançado ao redor da nascente. Havia marcas antigas de queimadas.

A área é um misto fisionômico e florístico. Há Campo Limpo Úmido com variação sazonal de umidade, apresentando áreas mais úmidas do que outras. O Campo Limpo é contínuo à Mata de Galeria que apresenta as seguintes espécies: sobre (*Emmotum nitens*), guamirim (*Siphoneugena densiflora*), pau de tamanco (*Pera glabrata*), manguito (*Tapura amazonica*), quaresmeira (*Pleroma stenocarpum*), *Myrcia splendens*, *Myrcia tomentosa*, marmelada de cachorro (*Alibertia edulis*).

A Nascente 77 foi classificada quanto aos impactos macroscópicos que compõem o Índice de Impacto Ambiental da Nascente (IIAN) a letra B, demonstrando que o grau de proteção é bom, conforme a metodologia de Gomes, Melo e Vale (2005), adaptada por Felipe (2009).

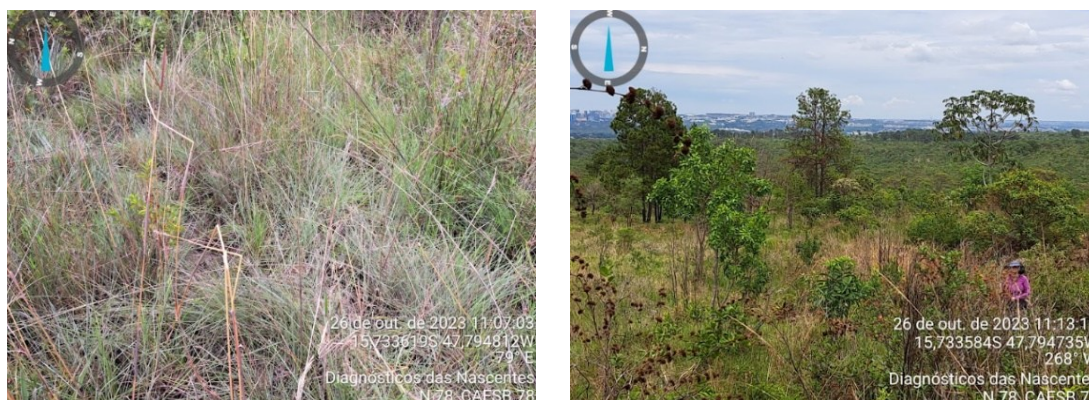
**Figura 180** - Nascente 78. Nascente Caesb. Área de Proteção de Manancial do Taquari. Serrinha do Paranoá. Brasília. Distrito Federal.

O relevo em que a Nascente 78 está situado é suave inclinado quase plano e não há risco de erosão (**Figura 180**). O acesso à nascente é fácil. A nascente é difusa, intermitente e sem água na época. Não há animais de grande porte. Não há atividade agropecuária convencional até 100 m da nascente. Os equipamentos urbanos estão além de 100m da nascente. Não há de lixo ao redor da nascente. Não há esgoto lançado ao redor da nascente. Havia marcas antigas de queimadas.

As espécies exóticas observadas foram: pinheiros (*Pinus* sp.), samambaiçu (*Pteridium aquilinum*), capim braquiária (*Urochloa brizantha*) e eucalipto (*Eucalyptus* spp.).

A Nascente 78 foi classificada quanto aos impactos macroscópicos que compõem o Índice de Impacto Ambiental da Nascente (IIAN) com a letra B, demonstrando que o grau de proteção é bom, conforme a metodologia de Gomes, Melo e Vale (2005), adaptada por Felipe (2009).

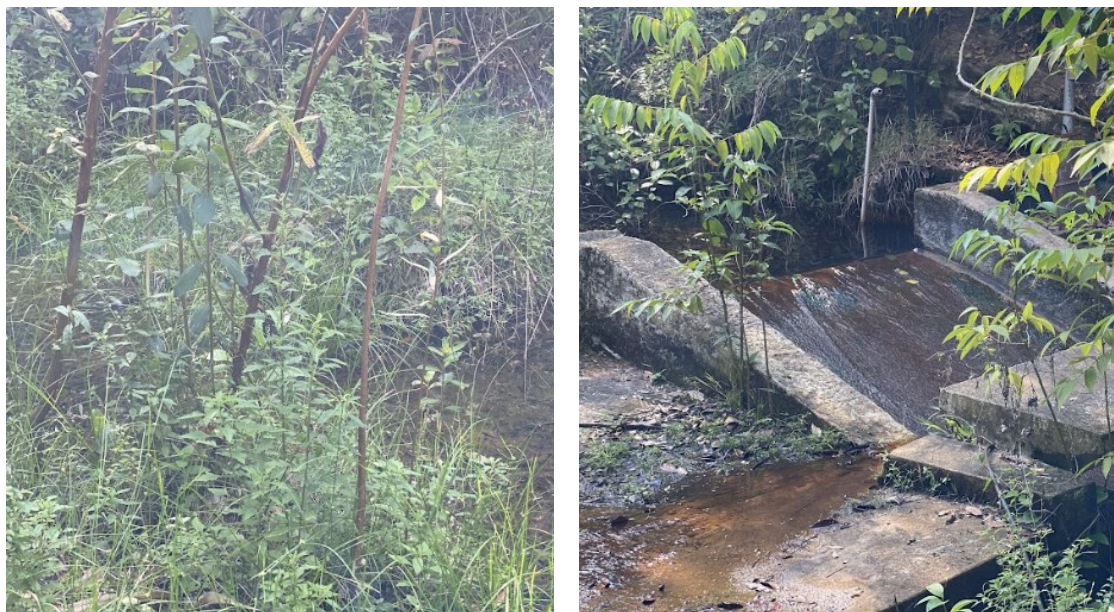
**Figura 182** - Nascente 79. Nascente Caesb. APM Taquari. Caesb. Serrinha do Paranoá, Brasília- Distrito Federal.

As espécies exóticas observadas foram: capim braquiária (*Urochloa brizantha*), capim gordura (*Melinis minutiflora*), cana do reino (*Arundo donax*).

A Nascente 79 foi classificada quanto aos impactos macroscópicos que compõem o Índice de Impacto Ambiental da Nascente (IIAN) a letra C, demonstrando que o grau de proteção é razoável, conforme a metodologia de Gomes, Melo e Vale (2005), adaptada por Felipe (2009).

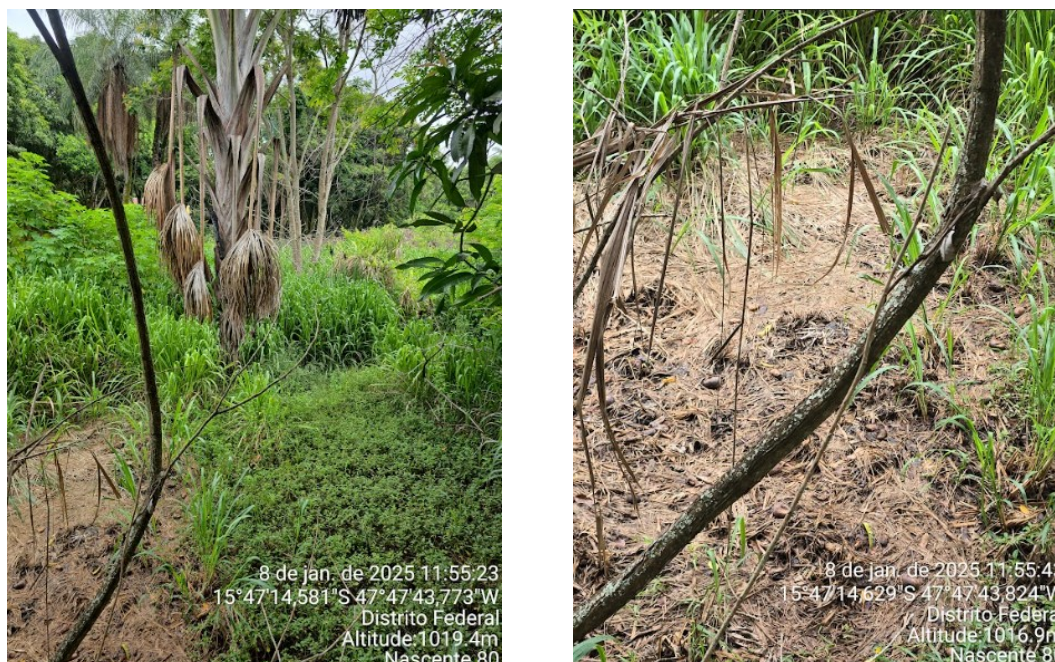
**Figura 184** - Nascente 80. SMLN MI 13. Lago Norte. Serrinha do Paranoá. Brasília. Distrito Federal.

Há poucas plantas exóticas. As espécies exóticas observadas foram: capim braquiária (*Urochloa brizantha*), sansão do campo (*Mimosa caesalpinifolia*), mangueira (*Mangifera indica*), girassol mexicano (*Tithonia diversifolia*), *Wedelia paludosa*.

A Nascente 80 foi classificada quanto aos impactos macroscópicos que compõem o Índice de Impacto Ambiental da Nascente (IIAN) a letra C, demonstrando que o grau de proteção é razoável, conforme a metodologia de Gomes, Melo e Vale (2005), adaptada por Felipe (2009).

A **Figura 185** mostra o croqui da APP da nascente 80 indicando a sua localização do olho d'água no interior de um lote residencial onde se identifica vegetação compatível com uma Vereda e Mata de Galeria Inundável. Há uma área degradada de 131,1 m<sup>2</sup> que representa 1,76% da área da APP e outra com 288,8 m<sup>2</sup> que representa 3,68 % da área da APP.

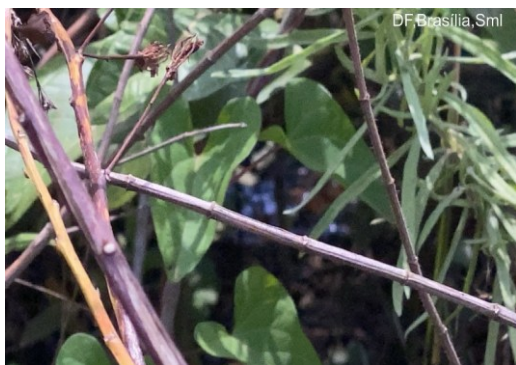
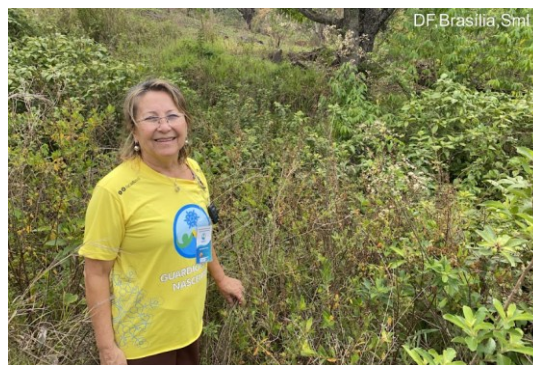
**Figura 186** - Nascente 81. Nascente do Pescador. Área Pública. Lago Paranoá. Brasília. Distrito Federal

Há muitas plantas exóticas. As espécies exóticas observadas foram: capim braquiária (*Urochloa brizantha*), mangueira (*Mangifera indica*), um cipó de *Ipomea* sp..

A Nascente 81 foi classificada quanto aos impactos macroscópicos que compõem o Índice de Impacto Ambiental da Nascente (IIAN) a letra C, demonstrando que o grau de proteção é razoável, conforme a metodologia de Gomes, Melo e Vale (2005), adaptada por Felipe (2009).

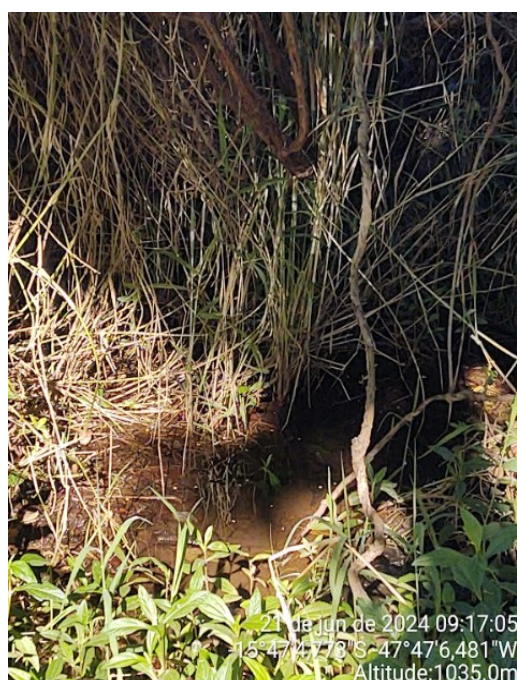
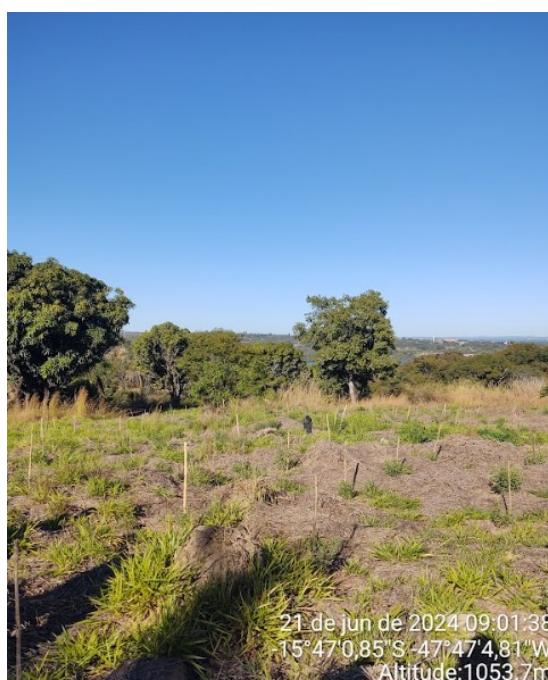
**Figura 188** - Nascente nº 82. Beira Lago. Área Pública. Lago Paranoá. Brasília. Distrito Federal.

Há muitas plantas exóticas. As espécies exóticas observadas foram: capim braquiária (*Urochloa brizantha*), mangueira (*Mangifera indica*), guandu (*Cajanus cajan*) girassol mexicano (*Tithonia diversifolia*).

A Nascente 82 foi classificada quanto aos impactos macroscópicos que compõem o Índice de Impacto Ambiental da Nascente (IIAN) a letra C, demonstrando que o grau de proteção é razoável, conforme a metodologia de Gomes, Melo e Vale (2005), adaptada por Felipe (2009).

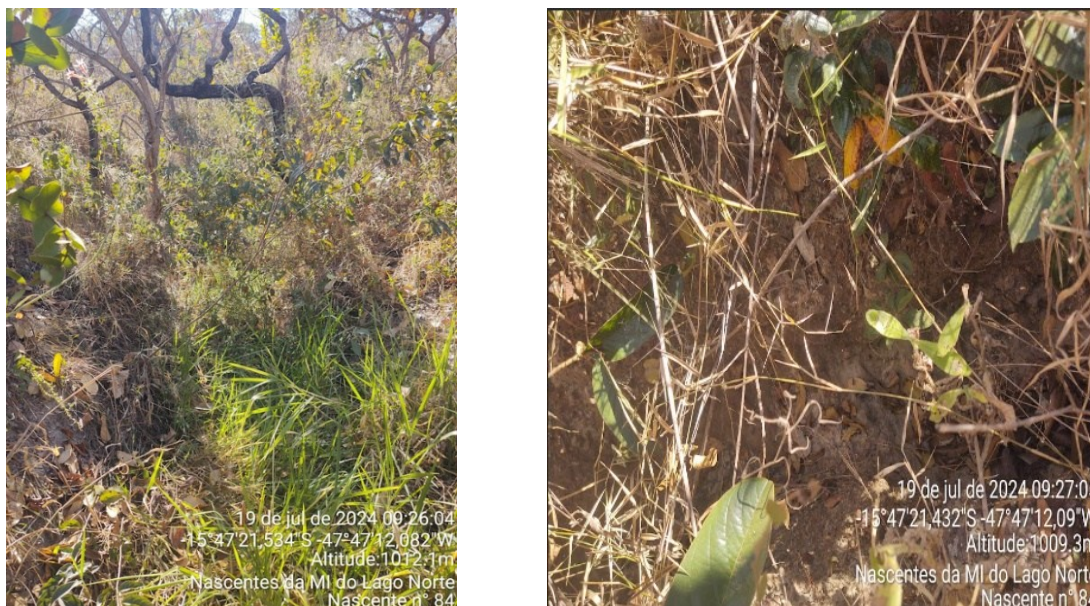
**Figura 192** - Nascente 84. Beira Lago Paranoá. Proprietário: Área Pública. Mansões do Lago Norte Serrinha do Paranoá. Brasília. Distrito Federal.

A Nascente 84 (**Figura 192**) está localizada em área pública no Setor de Mansões do Lago Norte. O relevo é fortemente inclinado e há pouco risco de erosão. O acesso à nascente é difícil, que começa com uma trilha acessível e depois segue por uma encosta íngreme. A nascente é pontual, intermitente, turbidez não observada por que não tinha água. Não há nenhum uso da água da nascente. Não há animais de grande porte. Não há atividade agropecuária convencional até 100 m da nascente. Os equipamentos urbanos estão a mais de 100 m da nascente. Não há muito lixo ao redor da nascente. Não há esgoto lançado ao redor da nascente. Não há marcas antigas de queimadas.

A espécie exótica dominante observada foi o capim braquiária (*Urochloa brizantha*) em grande quantidade.

A Nascente 84 foi classificada quanto aos impactos macroscópicos que compõem o Índice de Impacto Ambiental da Nascente (IIAN) a letra B, demonstrando que o grau de proteção é bom, conforme a metodologia de Gomes, Melo e Vale (2005), adaptada por Felipe (2009).

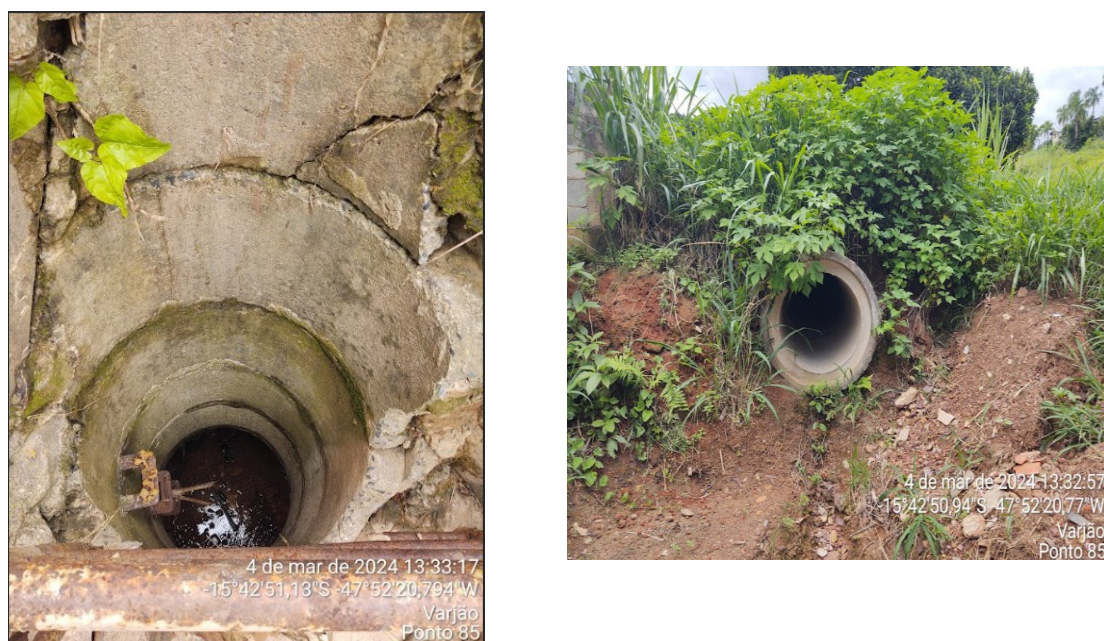
**Figura 194** - Nascente 85. Varjão. Proprietário: Área Pública Varjão. Serrinha do Paranoá. Brasília. Distrito Federal.

A Nascente 85 foi classificada quanto aos impactos macroscópicos que compõem o Índice de Impacto Ambiental da Nascente (IIAN) a letra E, demonstrando que o grau de proteção é péssimo, conforme a metodologia de Gomes, Melo e Vale (2005), adaptada por Felipe (2009).

Recomenda-se, ainda, o reposicionamento das manilhas instaladas na nascente para que a água possa ser infiltrada em vez de ser lançada na rede de drenagem urbana.

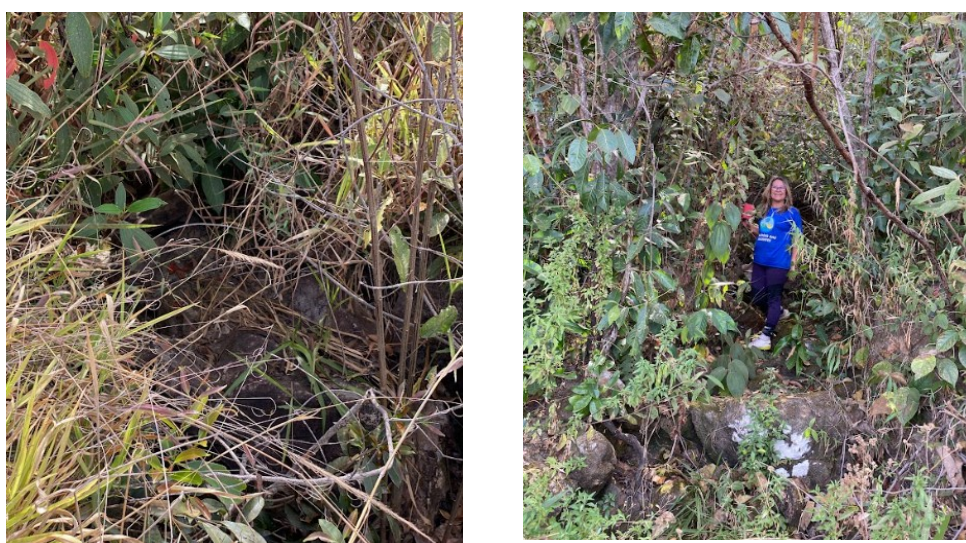
**Figura 196** - Nascente 86. Varjão. Proprietário: Área Pública Varjão. Serrinha do Paranoá. Brasília. Distrito Federal.

A Nascente 86 (**Figura 196**) está localizada no Setor de Chácaras do Taquari. O relevo é fortemente inclinado e há alto risco de erosão. O acesso à nascente é difícil. A nascente é difusa, perene intermitente, turbidez clara. Não há nenhum uso da água da nascente. Não há animais de grande porte. Não há atividade agropecuária convencional até 100 m da nascente. Os equipamentos urbanos estão entre 50 m a 100 m da nascente. Há muito lixo ao redor da nascente. Não há esgoto lançado ao redor da nascente mas foi observado lançamento de drenagem urbana. Não há marcas antigas de queimadas.

Há muitas espécies exóticas. As espécies exóticas ocorrentes foram: girassol mexicano (*Tithonia diversifolia*), capim elefante (*Pennisetum purpureum*), capim braquiária (*Urochloa brizantha*).

A Nascente 86 foi classificada quanto aos impactos macroscópicos que compõem o Índice de Impacto Ambiental da Nascente (IIAN) a letra C, demonstrando que o grau de proteção é razoável, conforme a metodologia de Gomes, Melo e Vale (2005), adaptada por Felipe (2009).

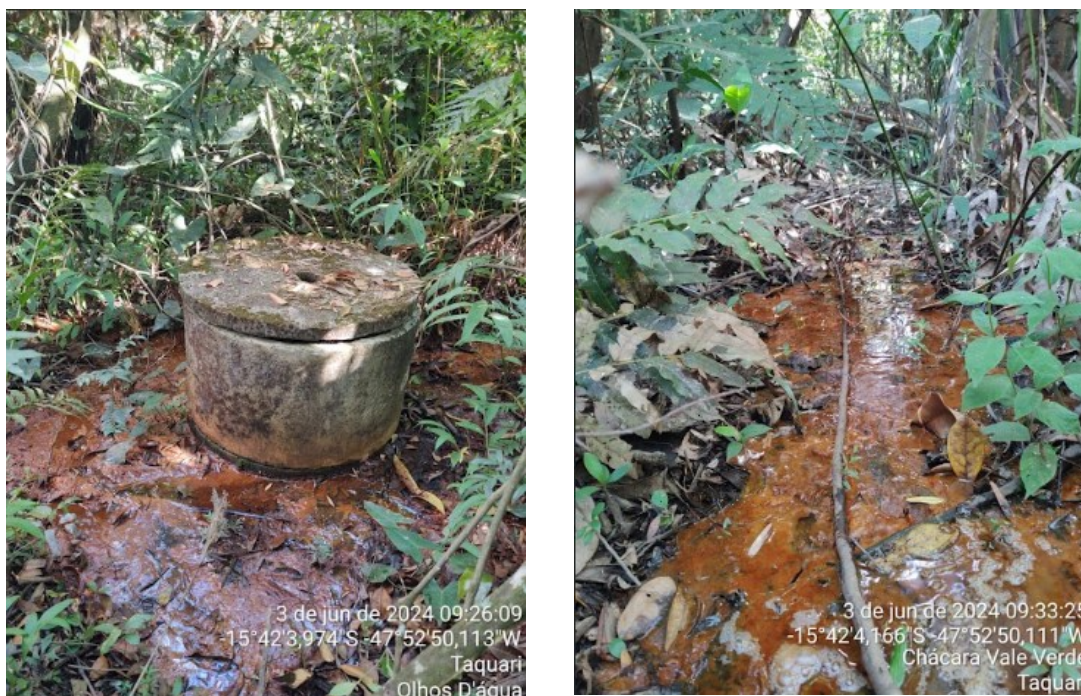
**Figura 198** - Nascente 87. Chácara Verde Vale. Núcleo Rural do Torto. Serrinha do Paranoá. Brasília. Distrito Federal.

A Nascente 87 (**Figura 198**) está localizada na Chácara Verde Verde, Núcleo Rural do Torto. O relevo é fortemente inclinado e não há risco de erosão. O acesso à nascente é fácil. A nascente é pontual, perene, turbidez é transparente. A água da nascente é usada para abastecimento dos moradores. Não há animais de grande porte. Não há atividade agropecuária convencional até 100 m da nascente. Os equipamentos urbanos estão a mais de 100 m da nascente. Não há lixo ao redor da nascente nem esgoto lançado ao redor da nascente. Não há marcas antigas de queimadas.

Quanto à ocorrência de espécies exóticas registrou-se a presença de aráceas (*Philodendron* spp.).

A Nascente 87 foi classificada quanto aos impactos macroscópicos que compõem o Índice de Impacto Ambiental da Nascente (IIAN) a letra B, demonstrando que o grau de proteção é bom, conforme a metodologia de Gomes, Melo e Vale (2005), adaptada por Felipe (2009).

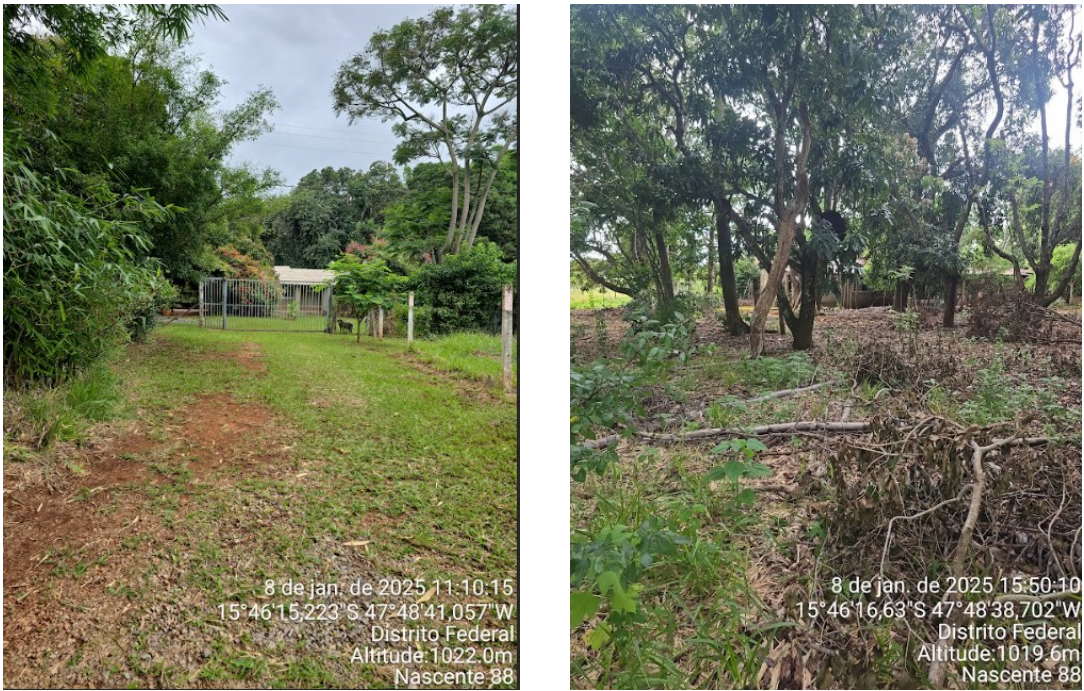
**Figura 200** - Nascente 88. Não localizada. Núcleo Rural do Tamanduá. Serrinha do Paranoá. Brasília. Distrito Federal.

A nascente 88 (**Figura 200**) situa-se no Núcleo Rural do Tamanduá. A visita resultou infrutífera pela não localização da nascente. Enquanto que a **Figura 201** apresenta o croqui da nascente nº 88.
