# DIAGNÓSTICO DA SITUAÇÃO AMBIENTAL DAS NASCENTES SITUADAS NA SERRINHA DO PARANOÁ

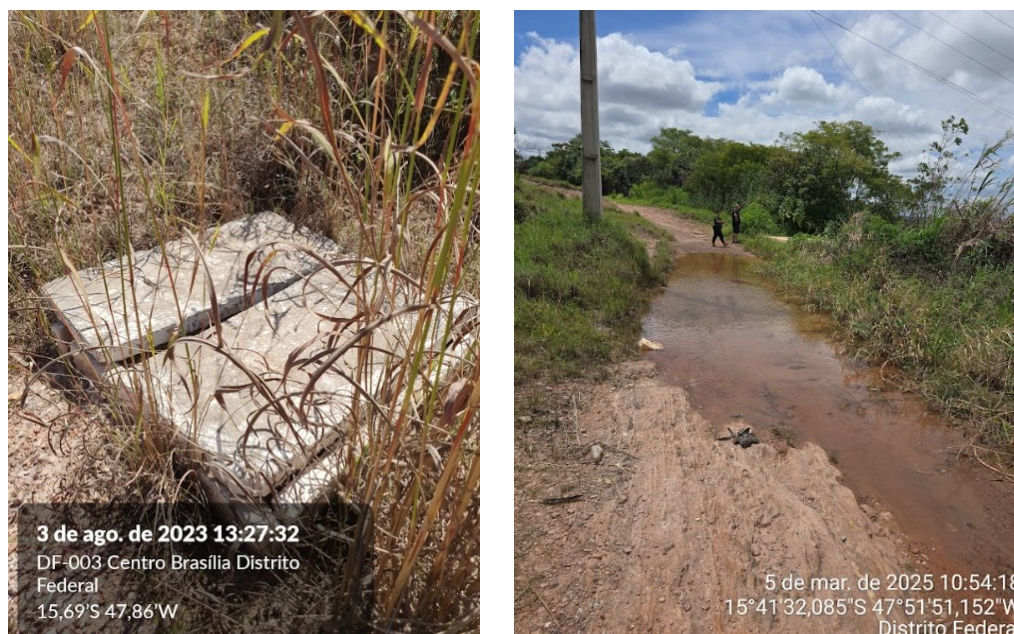
**Figura 202** - Nascente 89. Área pública atrás do Shopping Flamingo. Serrinha do Paranoá. Brasília. Distrito Federal.

A Nascente 89 (**Figura 202**) está localizada no Núcleo Rural Olhos D'Água. O relevo é fortemente inclinado e há alto risco de erosão. O acesso à nascente é feito pela estrada que passa atrás do Shopping Flamingo e é difícil. A nascente é difusa, perene. Apesar de estar presente na área, indicativos de preparação para captação de água, com a instalação de caixa, tubulação e registro, não há nenhum uso da água da nascente na data da vistoria. Não há animais de grande porte. Não há atividade agropecuária convencional até 100 m da nascente. Os equipamentos urbanos estão a 50 m da nascente. Há pouco lixo ao redor da nascente. Não há esgoto lançado ao redor da nascente. Não há marcas antigas de queimadas.

Vegetação nativa é o Cerrado Sentido Restrito subtipo Cerrado Rupestre, onde entre suas rochas, ficam as áreas mais úmidas e nascentes, alterado. Nas áreas mais úmidas há um processo de adensamento da vegetação com ocorrência de samambaias (pteridófitas) e quaresmeira (*Pteroma stenocarpum*). Há muitas espécies exóticas como cana do reino (*Arundo donax*).

A Nascente 89 foi classificada quanto aos impactos macroscópicos que compõem o Índice de Impacto Ambiental da Nascente (IIAN) a letra D, demonstrando que o grau de proteção é ruim, conforme a metodologia de Gomes, Melo e Vale (2005), adaptada por Felipe (2009).

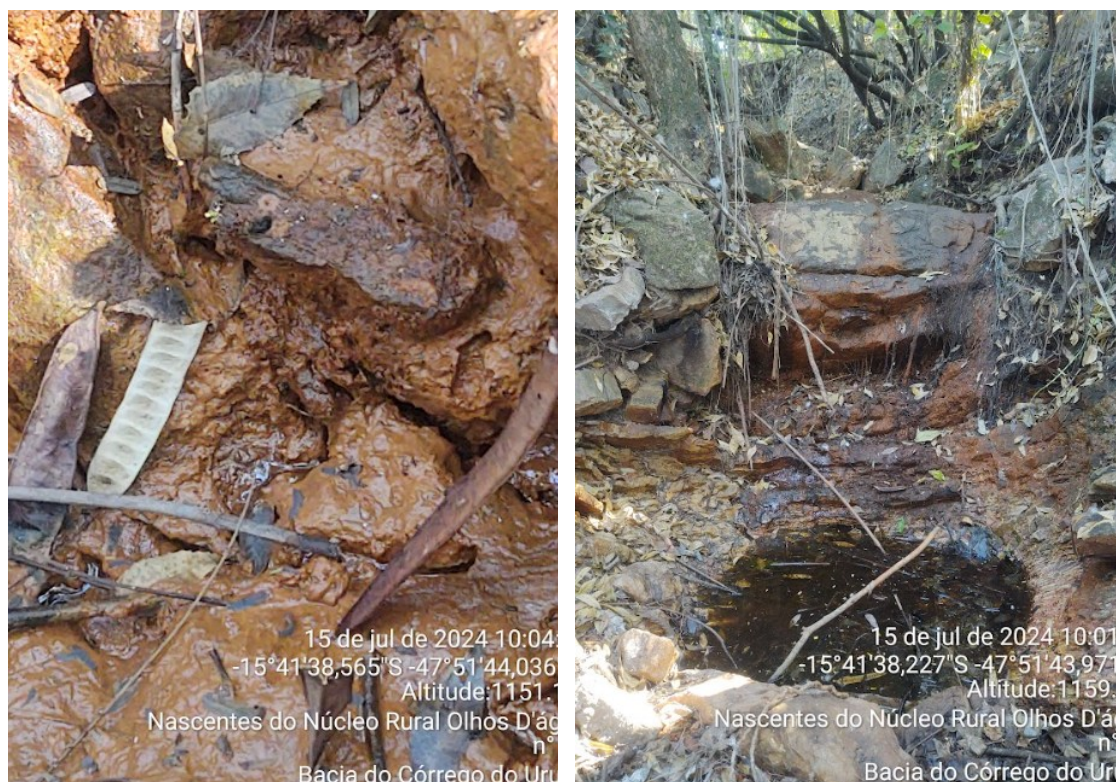
**Figura 205** - Nascente 90. Refazenda. Núcleo Rural Torto. Serrinha do Paranoá. Brasília. Distrito Federal.

Há muitas plantas exóticas. As espécies exóticas observadas foram: mangueira (*Mangifera indica*), jamelão (*Syzygium cumini*), leucena (*Leucaena leucocephala*), bananeira (*Musa paradisiaca*).

A Nascente 90 foi classificada quanto aos impactos macroscópicos que compõem o Índice de Impacto Ambiental da Nascente (IIAN) a letra B, demonstrando que o grau de proteção é bom, conforme a metodologia de Gomes, Melo e Vale (2005), adaptada por Felipe (2009).

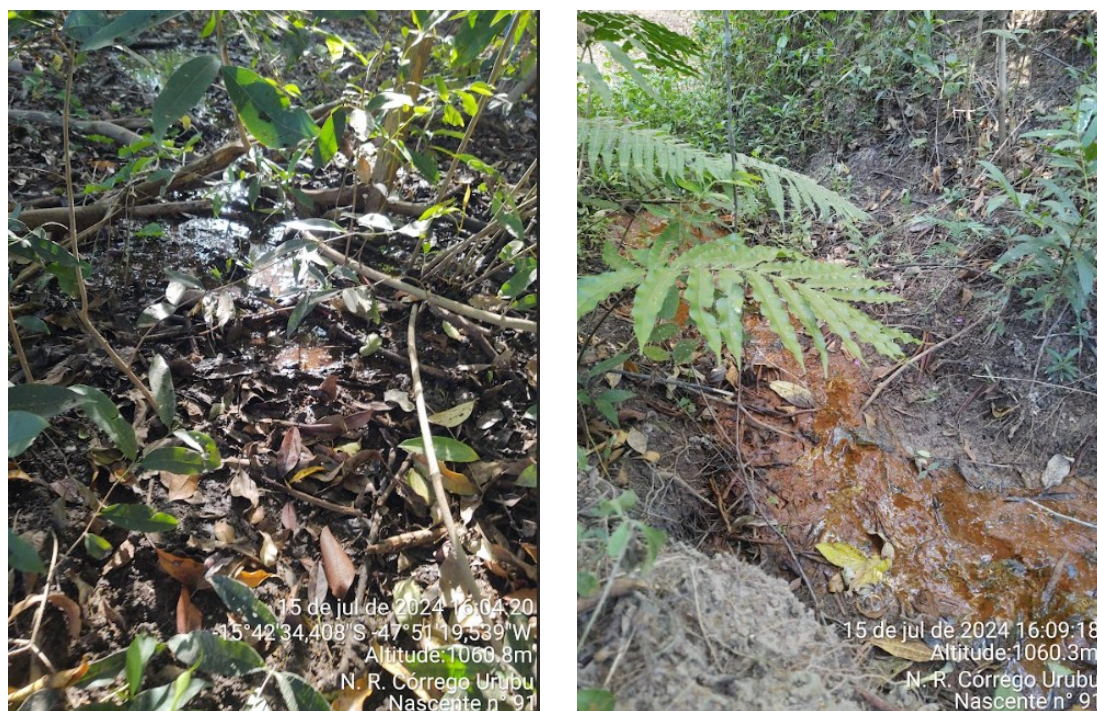
**Figura 207** - Nascente 91. Araguaia 1. Núcleo Rural Córrego do Urubu. Serrinha do Paranoá. Brasília. Distrito Federal.

Há muitas plantas exóticas. As espécies exóticas observadas foram: girassol mexicano (*Tithonia diversifolia*) e as fruteiras: mangueira (*Mangifera indica*), jamelão (*Syzygium cumini*), limão (*Citrus* sp.), bananeira (*Musa paradisiaca*).

A Nascente 91 foi classificada quanto aos impactos macroscópicos que compõem o Índice de Impacto Ambiental da Nascente (IIAN) a letra E, demonstrando que o grau de proteção é péssimo, conforme a metodologia de Gomes, Melo e Vale (2005), adaptada por Felipe (2009).

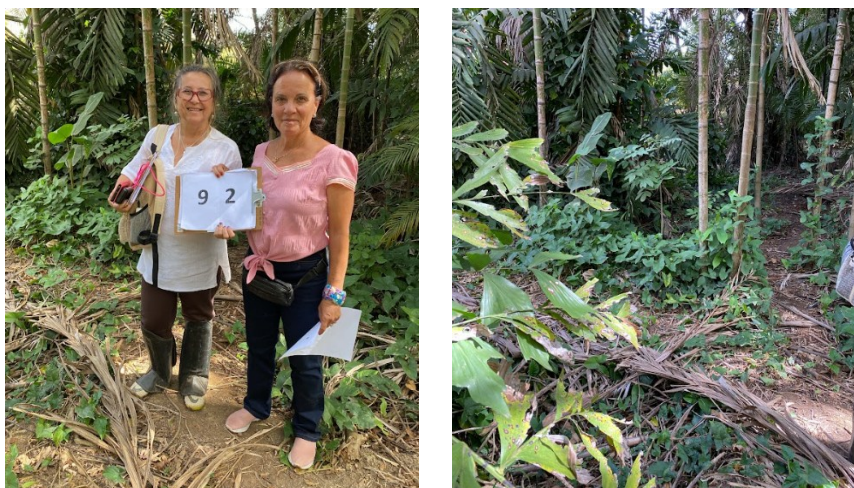
**Figura 209** - Local indicado para a nascente 92. Viveiro Oréades. Serrinha do Paranoá. Brasília. Distrito Federal.

A vistoria de campo ao local da nascente 92 constatou a sua inexistência, conforme demonstram a Figura 209 e o croqui Figura 210.

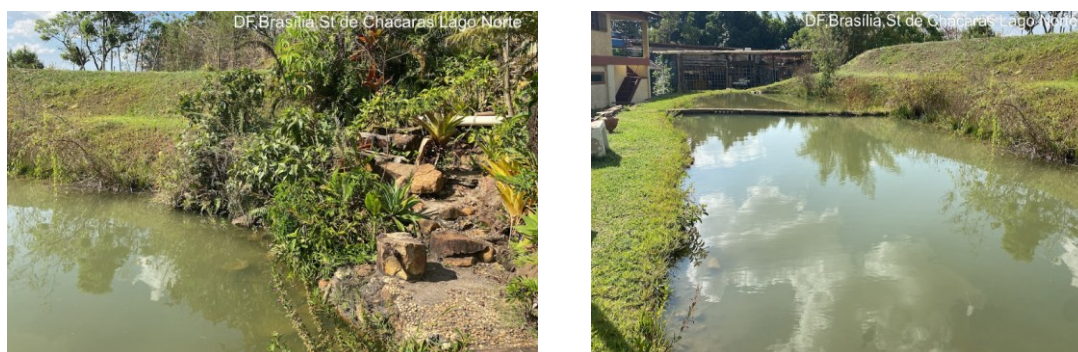
**Figura 211** - Nascente nº 93. Nascente Lindóia. Núcleo Rural Capoeira do Bálamo. Serrinha do Paranoá. Brasília. Distrito Federal.

O relevo em que a Nascente 93 (**Figura 211**) se encontra é plano e há pouco risco de erosão. O acesso à nascente é fácil. A nascente é pontual, perene, turbidez clara. Há uso da água para paisagismo. No ponto de captação foi construída uma estrutura de pneus, madeira e cano de PVC. Não há animais de grande porte. A atividade agropecuária convencional está na faixa entre 50 m 100 m da nascente. Os equipamentos urbanos (p. ex. rodovia) estão até 50 m da nascente. Não há de lixo ao redor da nascente. Não há esgoto lançado ao redor da nascente. Não foram visualizadas marcas de queimadas.

A vegetação nativa foi desmatada e na área foi escavado um lago artificial. Pelas espécies remanescentes supõem-se que a vegetação era uma Mata de Galeria Inundável. Espécies ocorrentes: *Ichthiothere latifolia*, *Miconia chamissois*, quaresmeirinha (*Rhynchantera rostrata*), xaxim (*Cyathea villosa*), samambaia (*Dicranopteris flexuosa*). As espécies exóticas observadas foram: grama batatais (*Paspalum notatum*), bambu amarelo (*Bambusa vulgaris*), espécies ornamentais cultivadas.

A Nascente 93 foi classificada quanto aos impactos macroscópicos que compõem o Índice de Impacto Ambiental da Nascente (IIAN) a letra E, demonstrando que o grau de proteção é ruim, conforme a metodologia de Gomes, Melo e Vale (2005), adaptada por Felipe (2009).

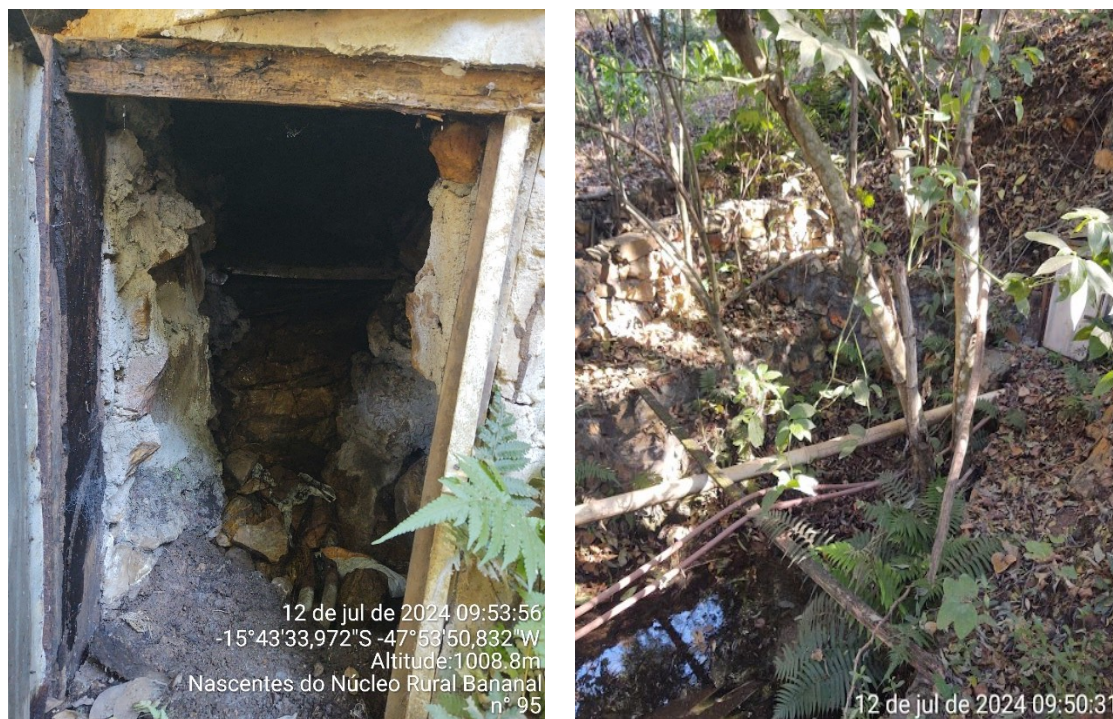
Figura 213 - Nascente 94. Núcleo Rural Córrego do Bananal. Serrinha do Paranoá. Brasília. Distrito Federal.

O relevo em que a Nascente 94 (Figura 213) se encontra é fortemente inclinado e há pouco risco de erosão. O acesso à nascente é fácil. A nascente é pontual, perene, turbidez transparente. Há uso da água para abastecimento. No ponto de captação foi construída uma estrutura de alvenaria. Não há animais de grande porte nem atividade agropecuária convencional até 100 m da nascente. Os equipamentos urbanos (p. ex. rodovia) estão até 50 m da nascente. Não há de lixo ao redor da nascente. Não há esgoto lançado ao redor da nascente. Não foram visualizadas marcas de queimadas.

A vegetação nativa é a Mata de Galeria Inundável que desce para o Lago Paranoá. Espécies ocorrentes: pinha do brejo (*Xylopia emarginata*), breu (*Protium spruceanum*). Há muitas plantas exóticas. As espécies exóticas observadas foram: colônia (*Alpinia purpurata*) e tinhorão (*Caladium bicolor*).

A Nascente 94 foi classificada quanto aos impactos macroscópicos que compõem o Índice de Impacto Ambiental da Nascente (IIAN) a letra C, demonstrando que o grau de proteção é razoável, conforme a metodologia de Gomes, Melo e Vale (2005), adaptada por Felipe (2009).

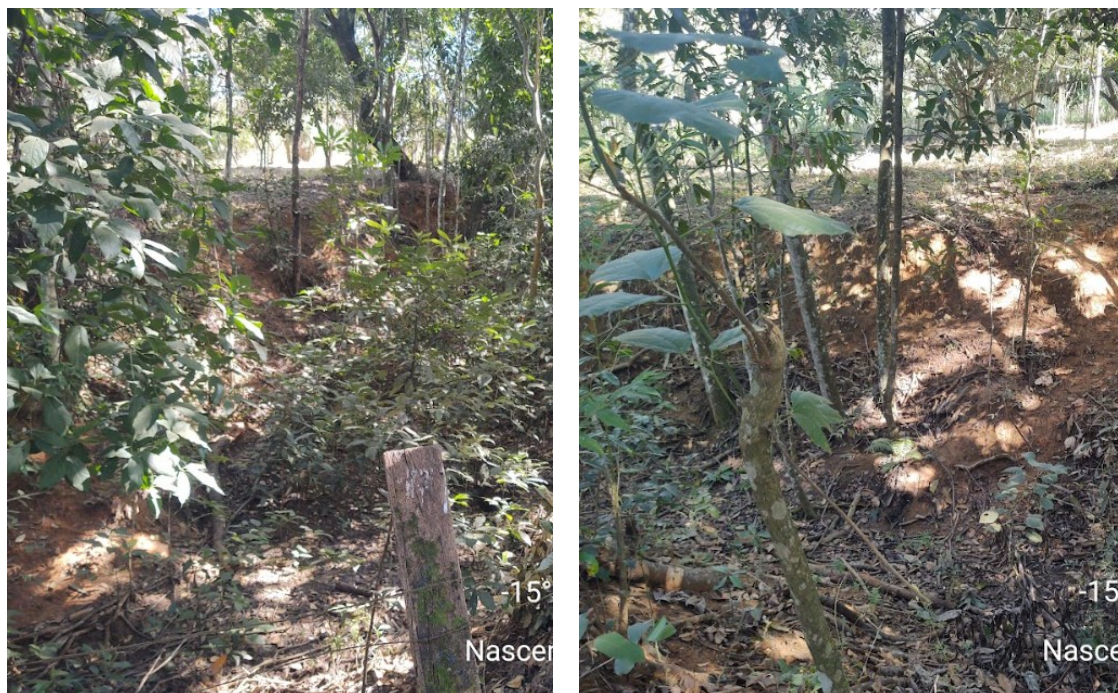
**Figura 215** - Nascente 95. Chácara Graça de Deus. Núcleo Rural Bananal. Serrinha do Paranoá. Brasília. Distrito Federal.

A Nascente 95 (**Figura 215**) possui relevo fortemente inclinado e há risco de erosão, inclusive, há trechos de ravinamento que está originando uma voçoroca. O acesso à nascente é fácil. A nascente não foi localizada na época da vistoria.

A vegetação nativa está muito alterada e observaram-se espécies vegetais de Mata de Galeria crescendo no interior da voçoroca. Esta voçoroca deve receber intervenção de técnicas de conservação de solos (**Figura 215**) e o croqui (**Figura 216**).

Não foi possível classificar a nascente 95 conforme o Índice de Impacto Ambiental da Nascente Gomes, Melo e Vale (2005).

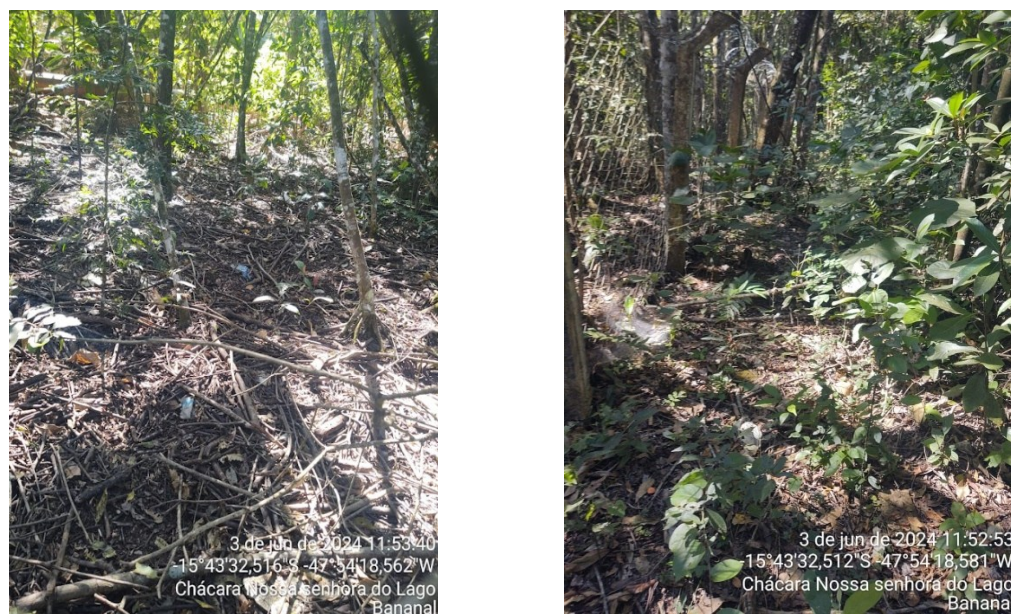
**Figura 217** - Nascente 96 –Chácara Nossa Senhora do Lago. Núcleo Rural Córrego do Bananal. Serrinha do Paranoá. Brasília. Distrito Federal.

A nascente 96 (Figura 217) não foi localizada na época da vistoria e o croqui da nascente está demonstrado na Figura 218.

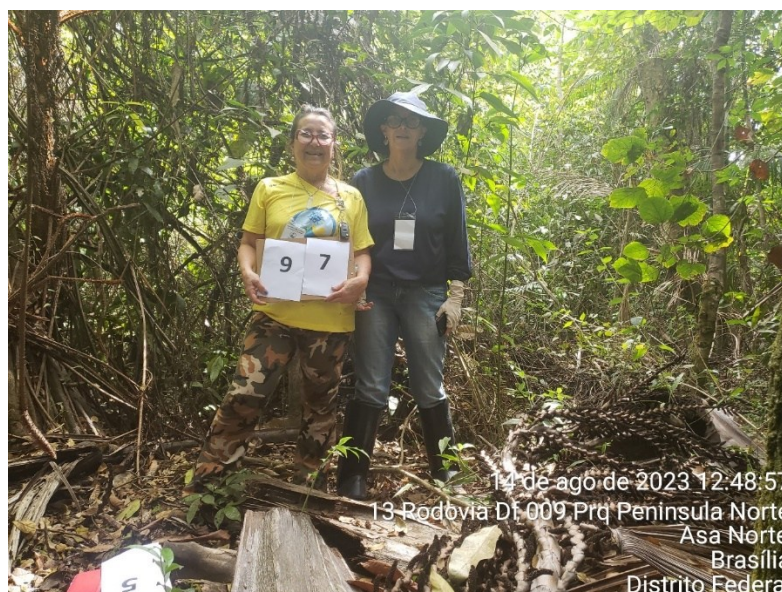
**Figura 219** - Nascente 97. Núcleo Rural Córrego do Bananal. Serrinha do Paranoá. Brasília. Distrito Federal.

A Nascente 97 (**Figura 219**) está situada em área de relevo suave inclinado e há pouco risco de erosão. O acesso à nascente é difícil. A nascente é difusa, intermitente, turbidez não observada na época da coleta de dados por que a nascente estava seca. Não há uso da água para abastecimento. No ponto de captação foi construída uma estrutura de alvenaria. Não há animais de grande porte nem atividade agropecuária convencional até 100 m da nascente. Os equipamentos urbanos estão a mais de 100 m da nascente. Não há de lixo ao redor da nascente. Não há esgoto lançado ao redor da nascente. Não foram visualizadas marcas de queimadas.

A vegetação nativa é a Mata de Galeria Inundável que desce para o Lago Paranoá. Espécies ocorrentes: buriti (*Mauritia flexuosa*), breu (*Protium spruceanum*). Há muitas plantas exóticas. As espécies exóticas observadas foram: colônia (*Alpinia purpurata*) e tinhorão (*Caladium bicolor*).

A Nascente 97 foi classificada quanto aos impactos macroscópicos que compõem o Índice de Impacto Ambiental da Nascente (IIAN) a letra B, demonstrando que o grau de proteção é bom, conforme a metodologia de Gomes, Melo e Vale (2005), adaptada por Felipe (2009).

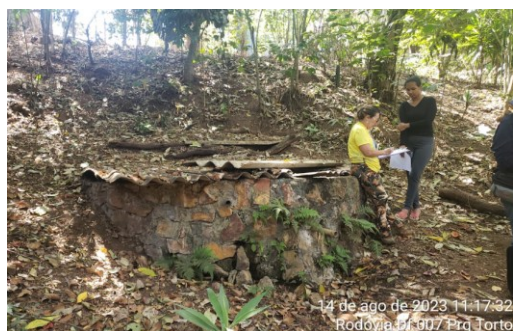
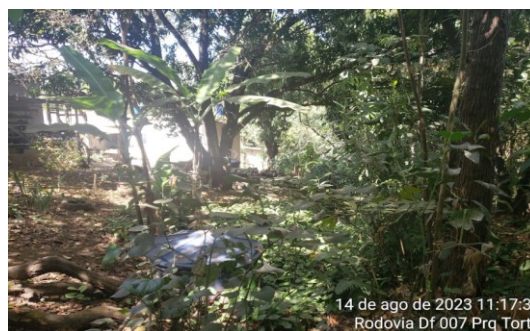
**Figura 221** - Nascente 98. Núcleo Rural Bananal. Serrinha do Paranoá. Brasília. Distrito Federal.

A Nascente 98 (**Figura 221**) está localizada no Núcleo Rural Bananal. O relevo é fortemente inclinado, encosta degradada e com pouca vegetação, destacando-se espécies exóticas. Há elevado risco de erosão. O acesso à nascente é fácil. A nascente é pontual, perene, turbidez é transparente. A água da nascente é captada e retida em um reservatório e tem uso constante para abastecimento e dessedentação animal. Não há animais de grande porte (há criação de galinhas para consumo próprio). Não há atividade agropecuária convencional entre 50 m e 100 m da nascente. Os equipamentos urbanos estão entre 50 m e 100 m da nascente. Não há lixo ao redor da nascente nem esgoto lançado ao redor da nascente. Não há marcas de queimadas.

Ocorrem poucas espécies exóticas registrou-se a presença de tinhorão (*Caladium bicolor*), dracena (*Dracaena fragrans*), bambu verde (*Phyllostachys bambusoides*).

A Nascente 98 foi classificada quanto aos impactos macroscópicos que compõem o Índice de Impacto Ambiental da Nascente (IIAN) a letra D, demonstrando que o grau de proteção é péssimo, conforme a metodologia de Gomes, Melo e Vale (2005), adaptada por Felipe (2009).

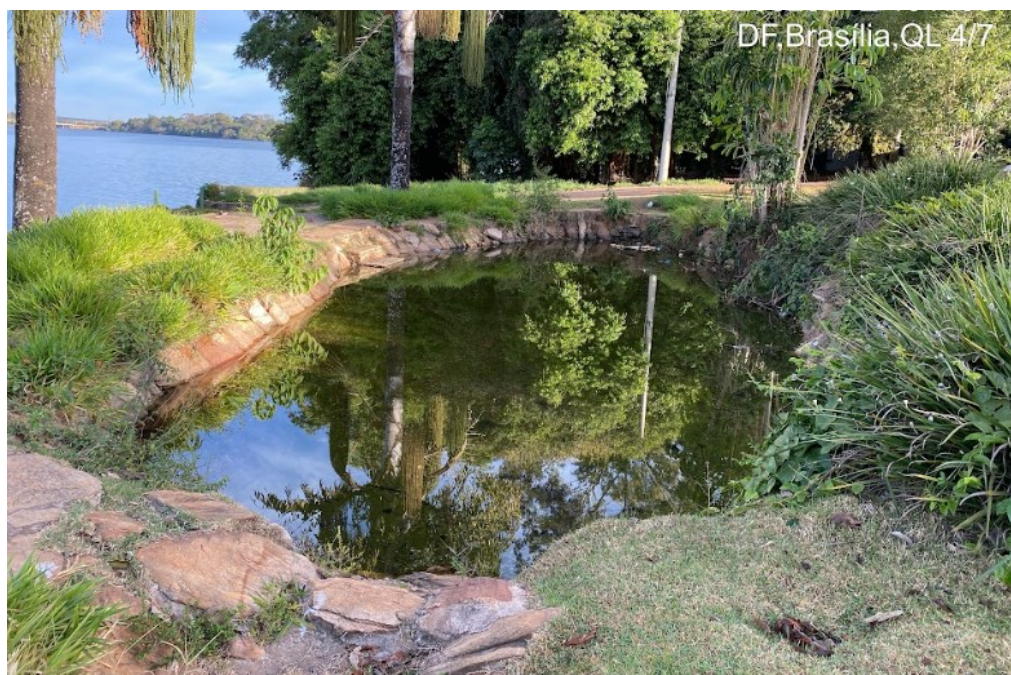
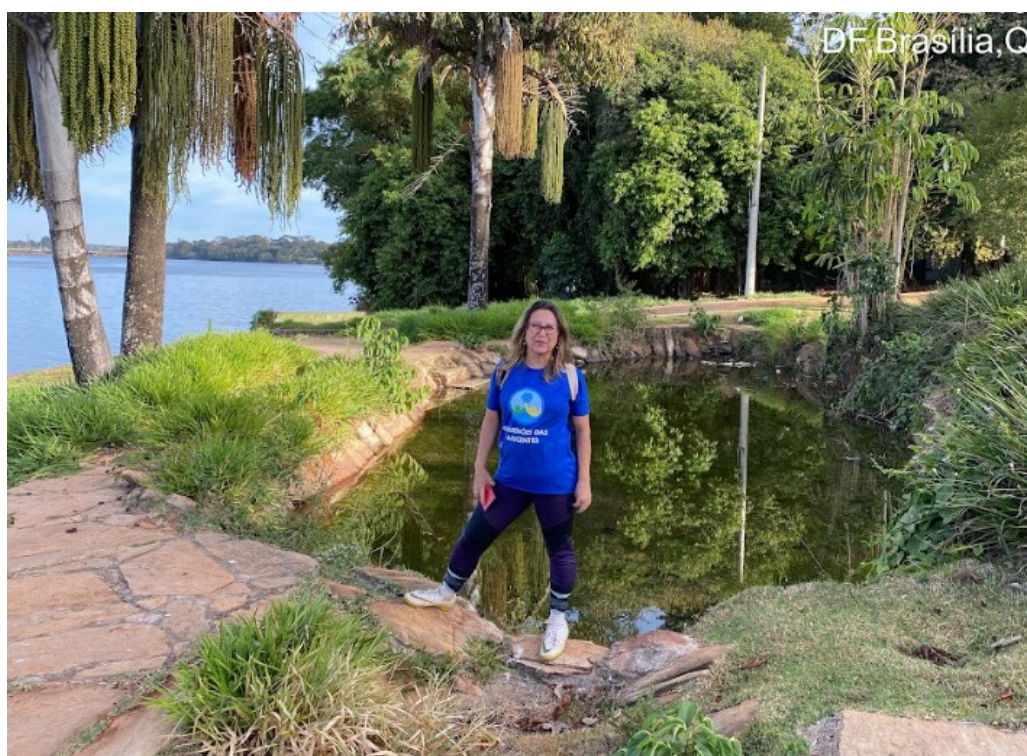
**Figura 223** - Nascente 99. Nascente Viveiro. SHIN QL 5 Conj. 7. Cermania do Lago Paranoá. Área Pública Urbana. Lago Norte. Brasília, Distrito Federal.

A Nascente 99 (**Figura 223**) está localizada na área de preservação permanente (APP) do Lago Paranoá. O relevo é suave inclinado e, não há risco de erosão. O acesso à nascente é fácil. A nascente é pontual, perene de turbidez transparente. A água da nascente não tem uso constante. Não há animais de grande porte. Não há atividade agropecuária

Há superposição da APP da nascente 99 com parte da APP do Lago Paranoá. A vegetação nativa foi desmatada e foram construídas calçadas que impermeabilizaram o solo, reduzindo a infiltração de água.

Ocorrem diversas plantas usadas no paisagismo assim como, capim braquiária (*Urochloa brizantha*), grama batatais (*Paspalum notatum*).

A Nascente 99 foi classificada quanto aos impactos macroscópicos que compõem o Índice de Impacto Ambiental da Nascente (IIAN) a letra D, demonstrando que o grau de proteção é péssimo, conforme a metodologia de Gomes, Melo e Vale (2005), adaptada por Felipe (2009).

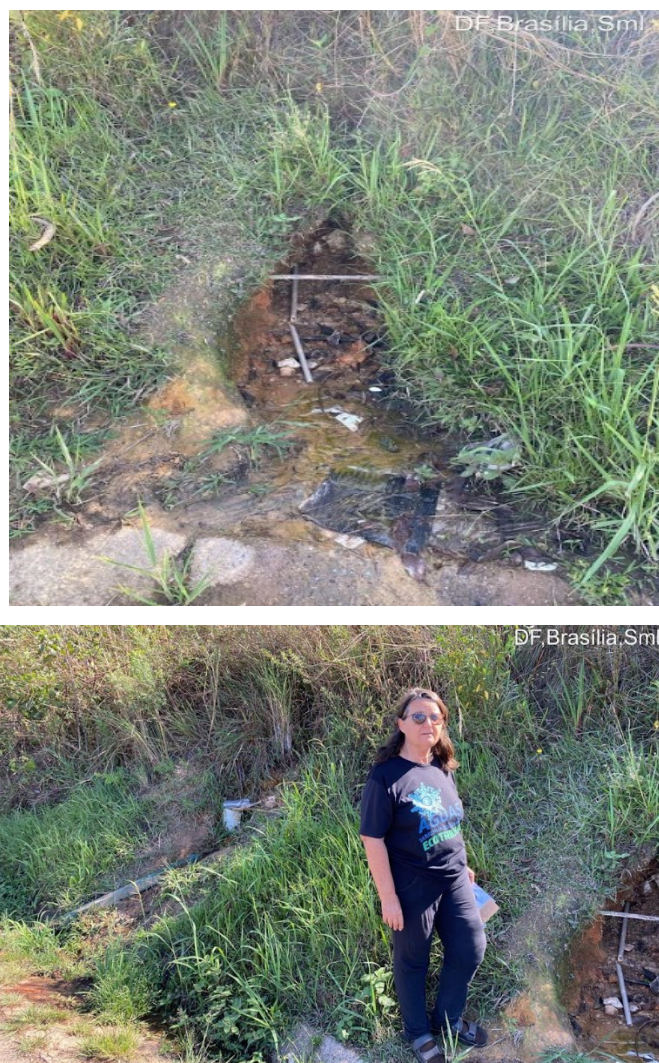
**Figura 225** - Nascente nº 100. Bica 2. Margem da DF 005. Área Pública. Serrinha do Paranoá. Brasília. Distrito Federal.

Há muitas espécies exóticas sansão do campo (*Mimosa caesalpinifolia*), capim favorito (*Rhynchelytrum repens*), girassol mexicano (*Tithonia diversifolia*), pinheiro (*Pinus* sp.).

A Nascente 100 foi classificada quanto aos impactos macroscópicos que compõem o Índice de Impacto Ambiental da Nascente (IIAN) a letra E, demonstrando que o grau de proteção é péssimo, conforme a metodologia de Gomes, Melo e Vale (2005), adaptada por Felipe (2009).

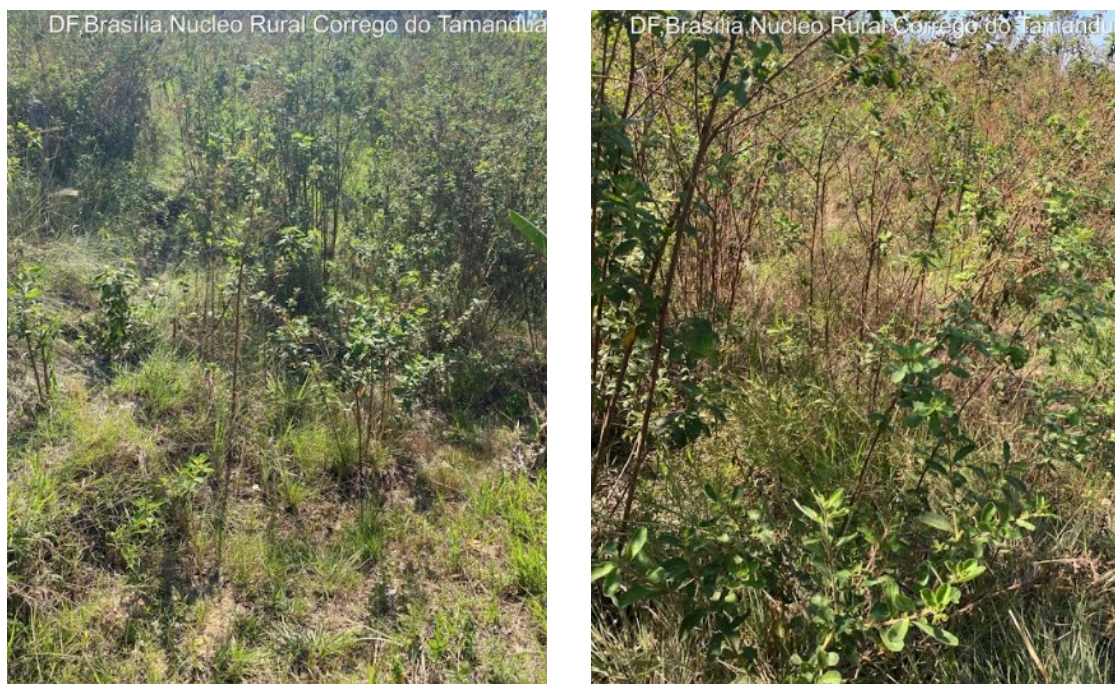
**Figura 227** - Nascente nº 101. Chácara Imburana ou Morada dos Sonhos. Núcleo Rural Tamanduá.

Há poucas espécies exóticas, capim braquiária (*Urochloa brisantha*), girassol mexicano (*Tithonia diversifolia*), pinheiros (*Pinus* sp.) e fruteiras comerciais como: banana (*Musa paradisiaca*), abacate (*Persea americana*).

A Nascente Nova 101 foi classificada quanto aos impactos macroscópicos que compõem o Índice de Impacto Ambiental da Nascente (IIAN) a letra B, demonstrando que o grau de proteção é bom, conforme a metodologia de Gomes, Melo e Vale (2005), adaptada por Felipe (2009).

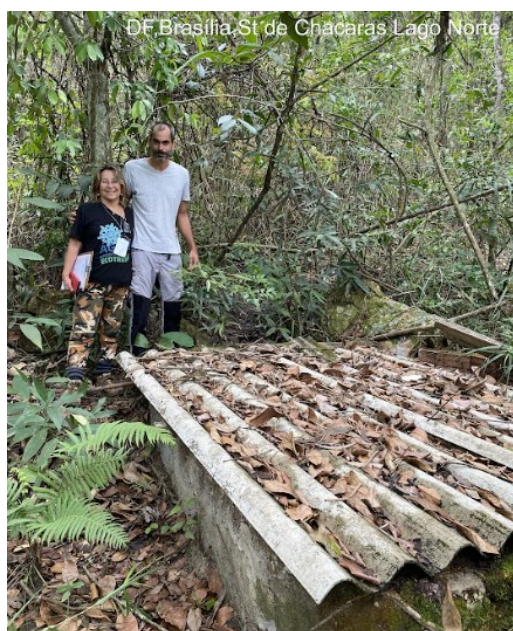
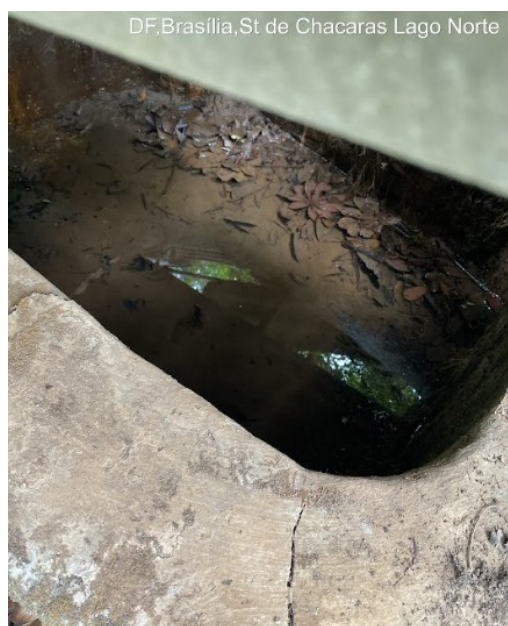
**Figura 229** - Nascente 102. Chácara dos Pinheirinhos. Núcleo Rural Taquari. Serrinha do Paranoá. Brasília. Distrito Federal.

A Nascente 102 (**Figura 229**) está na Chácara Pinheirinho no Núcleo Rural Taquari. O relevo é fortemente inclinado e o risco de erosão é elevado. O acesso à nascente é fácil. A nascente é pontual, perene de turbidez transparente. A água da nascente é usada para abastecimento e dessedentação animal. Não há animais de grande porte. Não há atividade agropecuária convencional até 100 m da nascente. Os equipamentos urbanos estão além de 100 m da nascente. Não há lixo ao redor da nascente. Não há esgoto lançado ao redor da nascente. Não há marcas de queimadas.

Vegetação nativa é a Mata de Galeria de encosta em bom estado de conservação, com espécies de ambientes secos nas partes altas do relevo e espécies de ambientes úmidos nas partes baixas do relevo. A Mata se caracteriza pela mistura de flora da Mata de Galeria com a da Mata Ciliar. As espécies observadas foram: mamica de porca (*Zanthoxylum rhoifolium*), Angico vermelho (*Anadenanthera macrocarpa*), embaúba (*Cecropia pachystachia*), capitão da mata *Terminalia argentea*, *Miconia chamissois*. Não há espécies exóticas.

A Nascente nº 102 foi classificada quanto aos impactos macroscópicos que compõem o Índice de Impacto Ambiental da Nascente (IIAN) a letra C, demonstrando

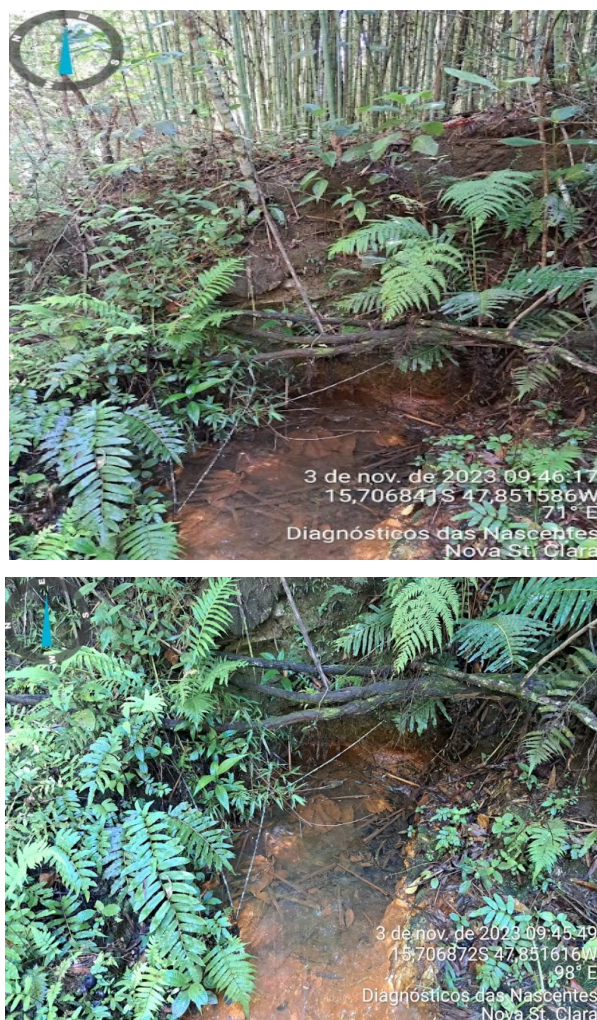
**Figura 231** - Nascente 103. Nascente Santa Clara. Chácara Santa Clara. Núcleo Rural do Córrego do Urubu. Serrinha do Paranoá. Lago Norte. Brasília. Distrito Federal.

A Nascente 103 (**Figura 231**) está na Chácara Santa Clara no Núcleo Rural Urubu. O relevo é fortemente inclinado e o risco de erosão é pequeno. O acesso à nascente é difícil. A nascente é difusa, perene de turbidez clara. A água da nascente não é usada. Não há animais de grande porte. Não há atividade agropecuária convencional até 100 m da nascente. Os equipamentos urbanos estão além de 100 m da nascente. Não há lixo ao redor da nascente. Não há esgoto lançado ao redor da nascente. Não há marcas de queimadas.

A espécie exótica dominante é o bambu verde (*Phyllostachys bambusoides*) mas tem também, cana do reino (*Arundo donax*) e braquiária (*Urochloa brisantha*).

A Nascente 103 foi classificada quanto aos impactos macroscópicos que compõem o Índice de Impacto Ambiental da Nascente (IIAN) a letra C, demonstrando que o grau de proteção é razoável, conforme a metodologia de Gomes, Melo e Vale (2005), adaptada por Felipe (2009).

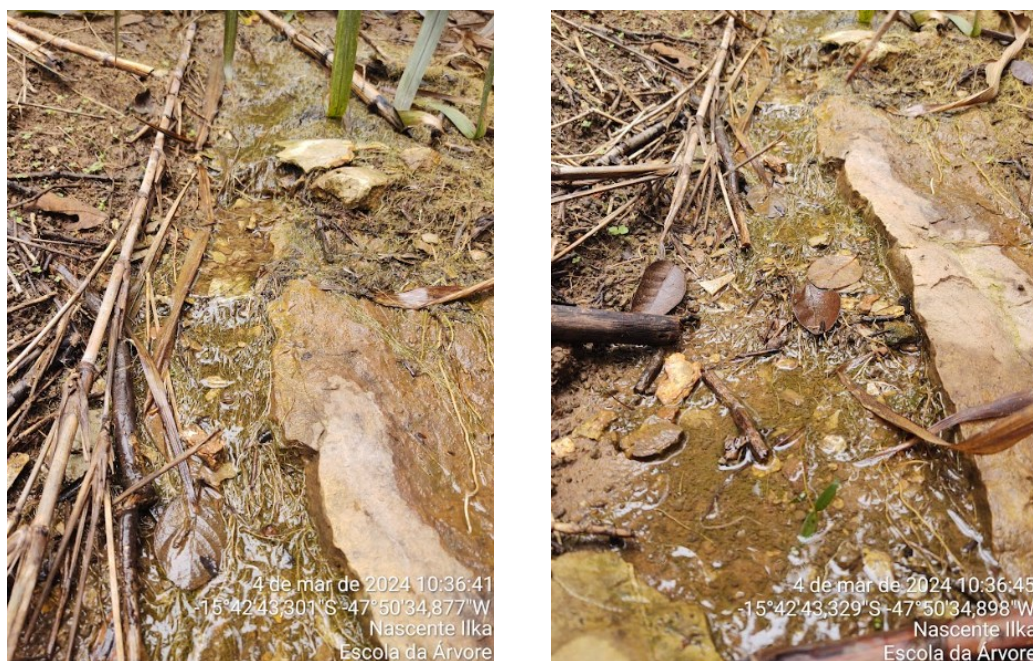
**Figura 233** - Nascente 104. Nascente Ilka. Escola da Árvore. Núcleo Rural Jerivá.

A espécie exótica dominante é o capim elefante (*Pennisetum purpureum*) mas tem também, braquiária (*Urochloa brisantha*) e cultivo de banana (*Musa paradisiaca*).

A Nascente 104 foi classificada quanto aos impactos macroscópicos que compõem o Índice de Impacto Ambiental da Nascente (IIAN) a letra C, demonstrando que o grau de proteção é razoável, conforme a metodologia de Gomes, Melo e Vale (2005), adaptada por Felipe (2009).

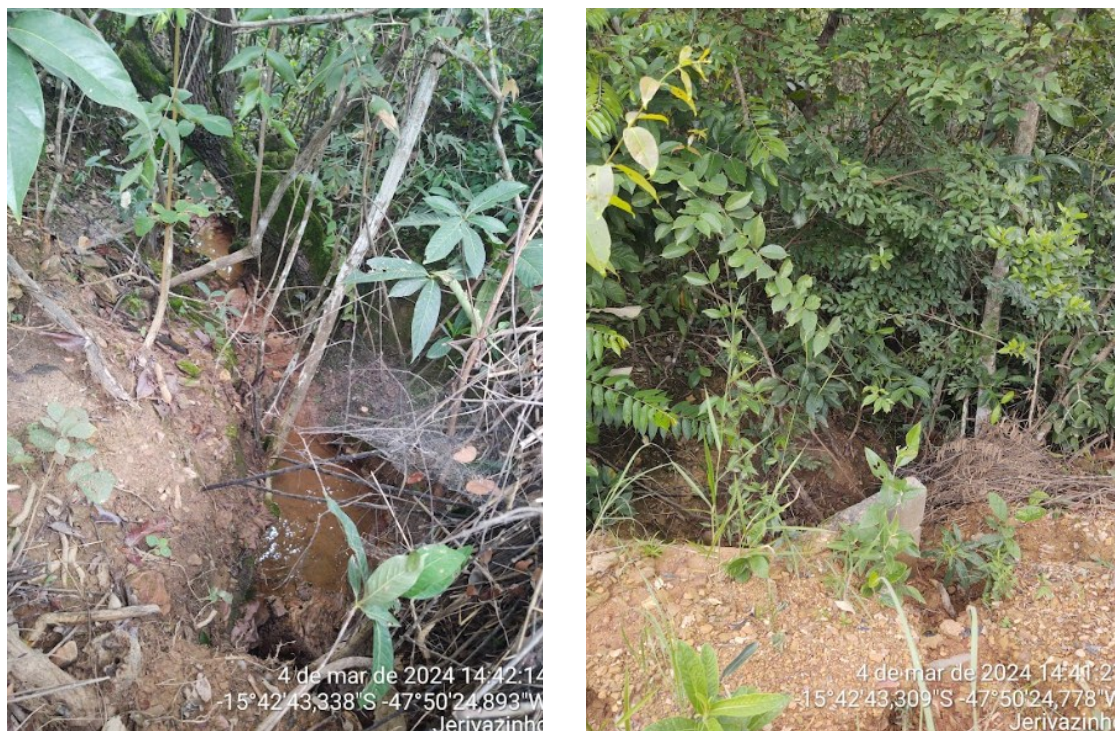
**Figura 235** - Nascente 105. Chácara Refloresta. Núcleo Rural Jerivá (córrego Jerivazinho). Serrinha do Paranoá. Brasília. Distrito Federal.

A Nascente 105 (**Figura 235**) da Chácara Refloresta está em relevo fortemente inclinado e o risco de erosão é elevado. O acesso à nascente é difícil. A nascente é intermitente e de turbidez não observada. A água da nascente não é usada. Não há animais de grande porte. Não há atividade agropecuária convencional até 100 m da nascente. Os equipamentos urbanos estão além de 100 m da nascente. Não há lixo ao redor da nascente. Não há esgoto lançado ao redor da nascente. Não há marcas de queimadas.

Vegetação nativa é o Cerrado Sentido Restrito com influência da Mata de Galeria. As espécies observadas foram: copaíba (*Copaifera langsdorffii*), camargo (*Syagrus comosa*), murici (*Byrsonima coccolobifolia*), marmelada de cachorro (*Alibertia edulis*), embira (*Cardiopetalum calophyllum*), *Casearia grandiflora*., pau pombo *Matayba guianensis* e *Miconia* sp.. Há poucas exóticas.

A Nascente 105 foi classificada quanto aos impactos macroscópicos que compõem o Índice de Impacto Ambiental da Nascente (IIAN) a letra B, demonstrando que o grau de proteção é bom, conforme a metodologia de Gomes, Melo e Vale (2005), adaptada por Felipe (2009).

A **Figura 236** apresenta o croqui da APP da nascente de 105. A APP foi atravessada por uma estrada vicinal e apresenta 752,3 m<sup>2</sup> de área degradada na borda da APP e poucas plantas exóticas.

Inicialmente, a APP da nascente deve ser protegida da influência da estrada. A área degradada deve receber 125 mudas de espécies de Cerrado e de Mata de Galeria. As mudas devem ser plantadas com espaçamento 3 x 2 m em sulcos ou em berços de plantio de 30 x 30 x 30 cm, seguindo a disposição sugerida na **Figura 5**.

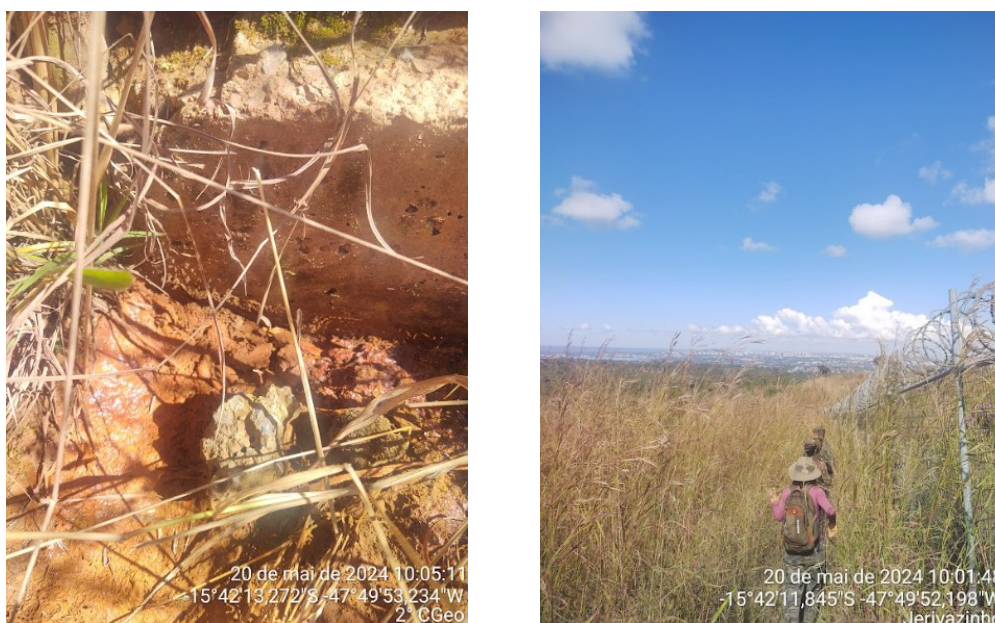
**Figura 237** - Nascente 106. Olho d'Água do Lopes. Cerca do 2º Centro de Geoinformação do Exército (CGEO), Córrego Jerivá. Área do Exército Brasileiro. Serrinha do Paranoá. Brasília. Distrito Federal.

A Nascente 106 (**Figura 237**) está na área do 2º Centro de Geoinformação do Exército. A nascente está localizada sob a cerca que delimita o perímetro do Cgeo. A nascente está situada em área de relevo suave ondulado, com pouco risco de erosão e de fácil acesso. É uma nascente difusa, perene, turbidez clara e não tem uso.

A vegetação nativa está muito alterada sobre solo úmido. Ocorrem espécies remanescentes do Cerrado Sentido Restrito tais como, assa peixe (*Vernonanthura* sp.), folha branca (*Miconia fallax*), carvoeiro (*Tachigali subvelutina*).

Há grande população de capim jaraguá (*Hyparrhenia rufa*), capim braquiária (*Urochloa brisantha*).

A Nascente 106 (nova) foi classificada quanto aos impactos macroscópicos que compõem o Índice de Impacto Ambiental da Nascente (IIAN) a letra C, demonstrando que o grau de proteção é razoável, conforme a metodologia de Gomes, Melo e Vale (2005), adaptada por Felipe (2009).

A **Figura 238** apresenta o croqui da APP da nascente de 106 que nasce sob a cerca do 2º Centro de Geoinformação do Exército. A área degradada é de 7.824,7 m². A APP foi atravessada por uma estrada vicinal. Há espécies vegetais remanescentes espalhadas por campo graminoso de espécies exóticas. Por isso, sugere-se o plantio de

Inicialmente, a APP da nascente deve ser protegida da influência da estrada assim como, deve-se fazer um trabalho de conservação de solo e água para induzir a infiltração de água, reduzir o escoamento superficial e processos erosivos. A área degradada deve receber 1.304 mudas de espécies de Cerrado Sentido Restrito. As mudas devem ser

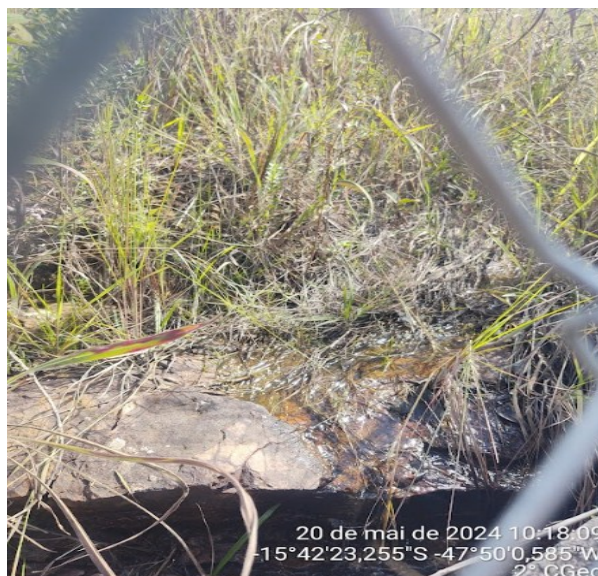
**Figura 239** - Nascente 107. Olho d'Água Nagashima. Cerca do 2º Centro de Geoinformação do Exército (CGEO), Córrego Jerivá. Serrinha do Paranoá. Brasília. Distrito Federal.

A Nascente 107 (**Figura 239**) está na área do 2º Centro de Geoinformação do Exército. A nascente está localizada sob a cerca que delimita o perímetro do CGEO. A nascente está situada em área de relevo fortemente inclinado, com risco de erosão elevado (ribanceira) e de fácil acesso. É uma nascente pontual, perene, turbidez transparente e não tem uso.

A vegetação nativa está muito alterada sobre solo úmido. Raras espécies remanescentes do Cerrado Sentido Restrito branca (*Miconia fallax*), carvoeiro (*Tachigali subvelutina* (Benth.) Oliveira-Filho).

A **Figura 240** apresenta o croqui da APP da nascente de 107 que nasce sob a cerca do 2º Centro de Geoinformação do Exército. Embora a área tenha uma cobertura vegetal muito alterada, há possibilidade de regeneração natural. A APP deverá ser cercada para evitar o pisoteio de animais e pastoreio de rebrotas e sementes das plantas remanescentes e deverá ser aceirada para prevenção de ocorrência de incêndios florestais. Deve-se manejar as gramíneas exóticas para controle de propagação.

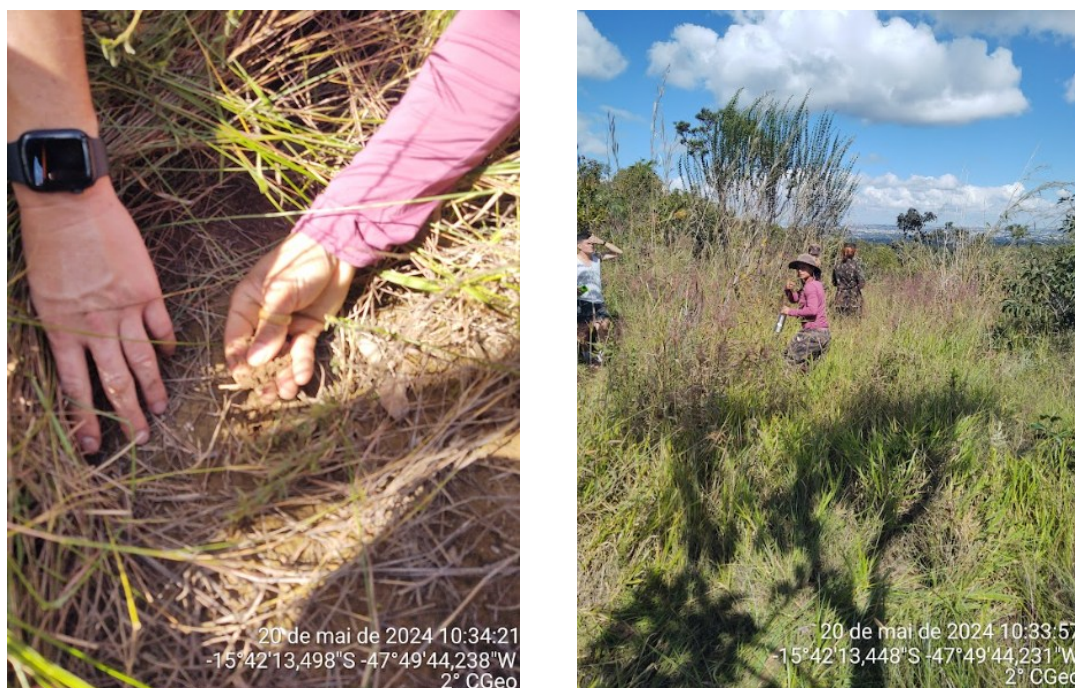
**Figura 241** - Nascente 108. Olho d'Água Melo. (Nova 15.). Cerca do 2º Centro de Geoinformação do Exército (Cgeo), Córrego Jerivá. Serrinha do Paranoá. Brasília. Distrito Federal.

A Nascente 108 (**Figura 241**) está na área do 2º Centro de Geoinformação do Exército. A nascente está localizada sob a cerca que delimita o perímetro do 2º CGeo. A nascente está situada em área de relevo suave inclinado, com risco de erosão baixo e de difícil acesso. É uma nascente difusa, intermitente, turbidez clara e não tem uso.

A vegetação nativa é um Campo Sujo sobre solo saturado. Raras espécies remanescentes como chuveirinho (*Paepalanthus speciosus*), folha branca (*Miconia fallax*), gomeira (*Vochysia thyrsoidea*), camargo (*Syagrus comosa*), carvoeiro (*Tachigali subvelutina* (Benth.)) Oliveira-Filho.

Há população pequena de capim braquiária (*Urochloa brisantha*) e de capim gordura (*Melinis minutiflora*).

A Nascente 108 foi classificada quanto aos impactos macroscópicos que compõem o Índice de Impacto Ambiental da Nascente (IIAN) a letra B demonstrando que o grau de proteção é bom, conforme a metodologia de Gomes, Melo e Vale (2005), adaptada por Felipe (2009).

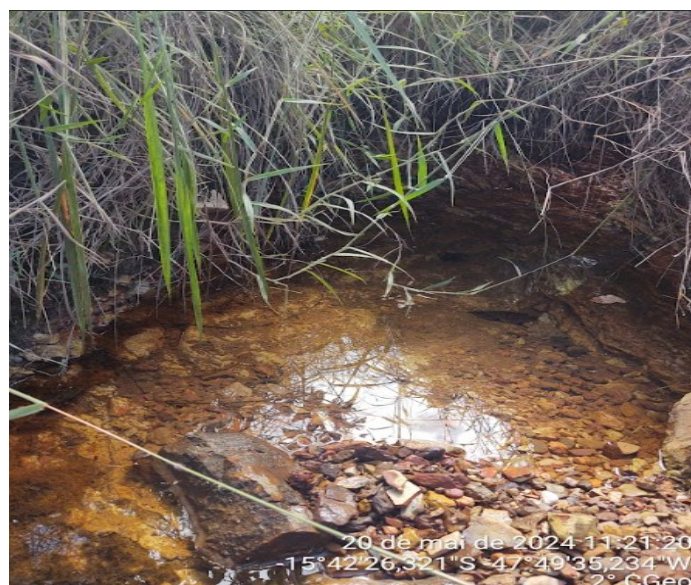
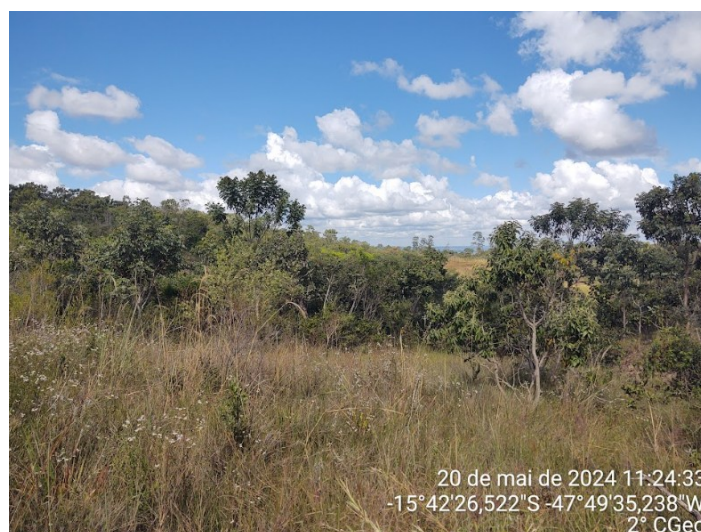
**Figura 243** - Nascente 109. Olho d'Água Kélita. Cerca do 2º Centro de Geoinformação do Exército (Cgeo), Córrego Jerivá. Serrinha do Paranoá. Brasília. Distrito Federal.

A Nascente 109 (**Figura 243**) está na área do 2º Centro de Geoinformação do Exército. A nascente está situada em área de relevo suave inclinado, com risco de erosão baixo e de difícil acesso. É uma nascente pontual, perene, turbidez transparente e não tem uso.

A vegetação nativa é um Cerrado Sentido Restrito, alterado. Raras espécies remanescentes como murici (*Byrsonima crassa*), cerveja de pobre (*Austroplenckia populnea*), folha branca (*Miconia fallax*), pixirica (*Miconia burchelli*), carvoeiro (*Tachigali subvelutina*).

Há população pequena de capim braquiária (*Urochloa brisantha*) e de capim gordura (*Melinis minutiflora*).

A Nascente Nova 109 foi classificada quanto aos impactos macroscópicos que compõem o Índice de Impacto Ambiental da Nascente (IIAN) a letra B, demonstrando que o grau de proteção é bom, conforme a metodologia de Gomes, Melo e Vale (2005), adaptada por Felipe (2009).

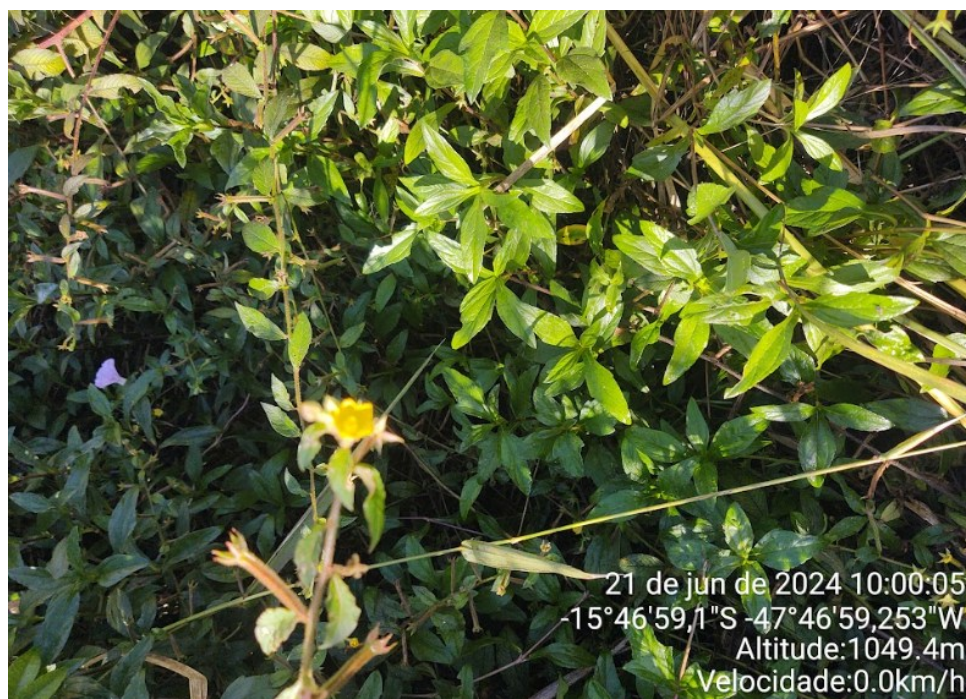
**Figura 245** - Nascente 110. Parque Vivencial do Paranoá. Serrinha do Paranoá. Brasília. Distrito Federal.

A Nascente 110 (**Figura 245**) está localizada dentro do Parque Vivencial do Paranoá. A nascente está situada em área de relevo suave inclinado, com elevado risco de erosão e de fácil acesso. É uma nascente difusa, perene, turbidez transparente e a água não tem uso.

A vegetação nativa está muito degradada e predominam espécies exóticas como o capim braquiária (*Urochloa brizantha*), Araceae, uma trepadeira de *Ipomaea* sp., papiro (*Cyperus* sp.), feijão guandu (*Cajanus cajan*), mangueira (*Mangifera indica*) e goiabeira (*Psidium guajava*).

A Nascente 110 foi classificada quanto aos impactos macroscópicos que compõem o Índice de Impacto Ambiental da Nascente (IIAN) a letra E, demonstrando que o grau de proteção é péssimo, conforme a metodologia de Gomes, Melo e Vale (2005), adaptada por Felipe (2009).

A **Figura 246** apresenta o croqui da APP da nascente nº 110 que apresenta duas áreas degradadas. A primeira área tem 2.550,2 m<sup>2</sup> o que representa 32,40% da área da APP e a segunda área mede 1.207,3 que representa 15,37% da APP. No total, 47,84 % da APP estão degradados que deverão receber ações de manejo das plantas exóticas como uma etapa anterior ao plantio das mudas.

A área maior poderá receber 425 mudas de espécies nativas do bioma Cerrado. A segunda área degradada poderá receber 201 mudas. As mudas deverão ser plantadas com o espaçamento 3 x 2 m em sulcos ou em berços de plantio devem ter 30 x 30 x 30 cm. A APP deverá ser cercada e aceirada para prevenção de ocorrência de incêndios florestais. Será necessário realizar o controle de plantas exóticas.

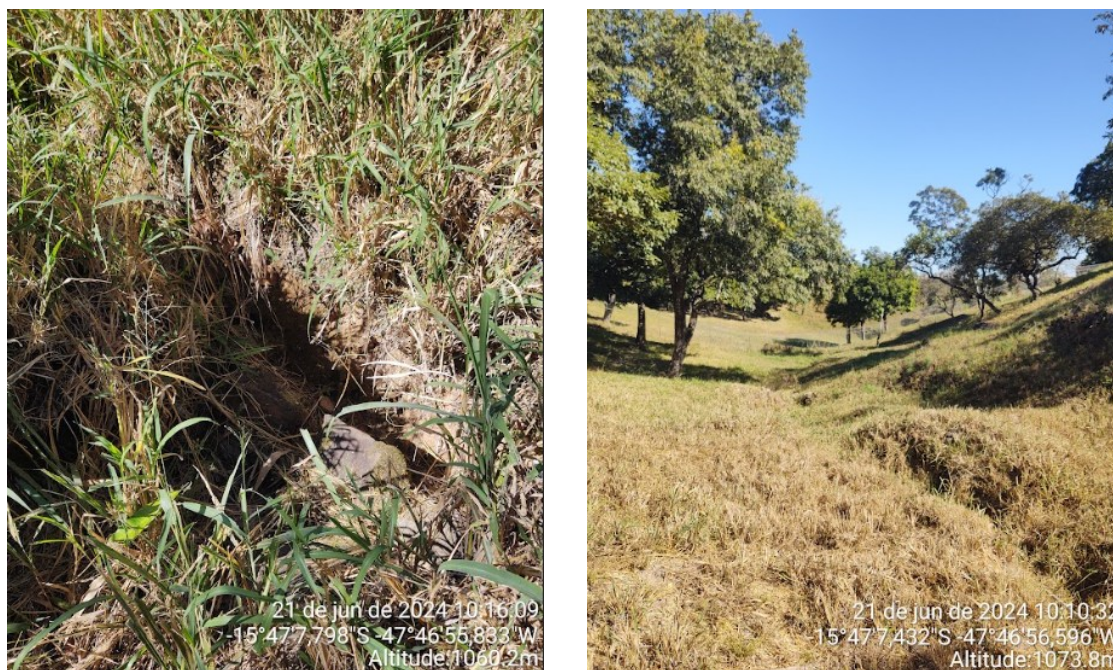
**Figura 247** - Nascente 111. Nascente Córrego da Bica. Parque Vivencial do Paranoá. Serrinha do Paranoá. Brasília. Distrito Federal.

A vegetação nativa está muito degradada e predominam espécies exóticas como o capim braquiária (*Urochloa brizantha*), girassol mexicano (*Tithonia diversifolia*) e mangueira (*Mangifera indica*).

A Nascente 111 foi classificada quanto aos impactos macroscópicos que compõem o Índice de Impacto Ambiental da Nascente (IIAN) a letra D, demonstrando que o grau de proteção é ruim, conforme a metodologia de Gomes, Melo e Vale (2005), adaptada por Felipe (2009).

A **Figura 248** apresenta o croqui da APP da nascente nº 11 que apresenta duas áreas degradadas. A primeira área tem 3.002,4 m<sup>2</sup> o que representa 38,23 % da área da APP e a segunda área mede 1.164,3 que representa 14,83 % da APP. No total, 53,05 % da APP estão degradados que deverão receber ações de manejo das plantas exóticas como uma etapa anterior ao plantio das mudas.

A área maior poderá receber 500 mudas de espécies nativas do bioma da Mata de Galeria Inundável. A segunda área degradada poderá receber 194 mudas.
