# DIAGNÓSTICO DA SITUAÇÃO AMBIENTAL DAS NASCENTES SITUADAS NA SERRINHA DO PARANOÁ

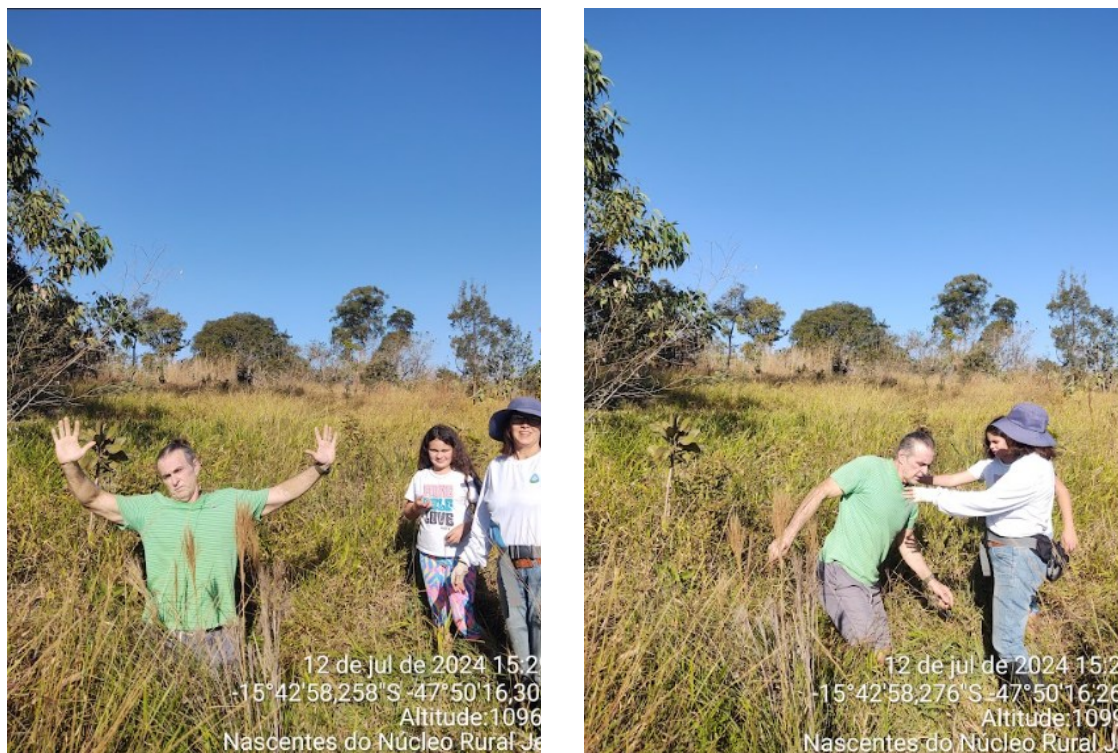
**Figura 249** - Nascente 112. Nascente Fernanda Starling. Núcleo Rural do Córrego Jerivá. Serrinha do Paranoá. Brasília. Distrito Federal.

A nascente 112 (**Figura 249**) está situada em área de relevo plano, com risco de erosão baixo e de fácil acesso. É uma nascente pontual, intermitente, turbidez clara e não tem uso.

Há população pequena de capim braquiária (*Urochloa brisantha*) e de capim gordura (*Melinis minutiflora*), eucalipto (*Eucalyptus*).

A Nascente 112 foi classificada quanto aos impactos macroscópicos que compõem o Índice de Impacto Ambiental da Nascente (IIAN) a letra D demonstrando que o grau de proteção é ruim, conforme a metodologia de Gomes, Melo e Vale (2005), adaptada por Felipe (2009).

A **Figura 250** apresenta o croqui da APP da nascente nº 112 que apresenta três áreas degradadas. A primeira área tem 1.981,2 m<sup>2</sup> o que representa 25,23 % da área da APP e a segunda área mede 1.590 m<sup>2</sup> que representa 20,24 % da APP e a terceira mede 1.299,8 m<sup>2</sup> que representa 16,55%. No total, 62,02 % da APP estão degradados que deverão receber ações de manejo das plantas exóticas como uma etapa anterior ao plantio das mudas.

A área maior poderá receber 330 mudas de espécies nativas do bioma Cerrado. A segunda área degradada poderá receber 265 mudas, e a terceira, 217 mudas,

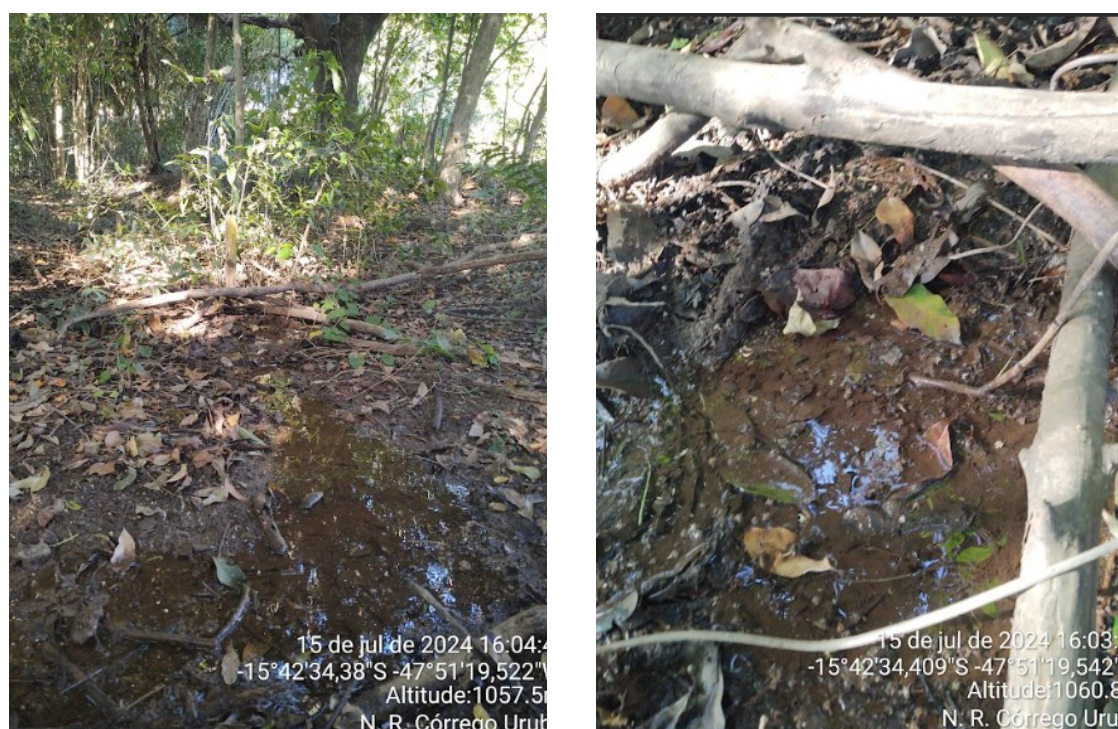
**Figura 251** - Nascente 113. Nascente Araguaia 2. Núcleo Rural do Córrego Urubu.

A nascente 113 (**Figura 251**) está situada em área de relevo fortemente inclinado, com alto risco de erosão e de fácil acesso. É uma nascente difusa, perene, turbidez clara e não tem uso.

As exóticas encontradas foram as fruteiras: jamelão (*Syzigium cumini*), mangueira (*Mangifera indica*), limão (*Citrus* sp.). Ocorreu também, o girassol mexicano (*Tithonia diversifolia*).

A Nascente 113 foi classificada quanto aos impactos macroscópicos que compõem o Índice de Impacto Ambiental da Nascente (IIAN) a letra D demonstrando que o grau de proteção é ruim, conforme a metodologia de Gomes, Melo e Vale (2005), adaptada por Felipe (2009).

A **Figura 252** apresenta o croqui da APP da nascente nº 91 e 113 que se sobrepõem. A área das APPs apresenta duas áreas degradadas. Na APP da nascente 91, a área degradada é de 493,35 m<sup>2</sup> que representa 4,67% da área da APP. Na APP da nascente

113, a área degradada é de 380,38 m<sup>2</sup> que representa 3,60 % da área da APP. A primeira área pode receber 82 mudas e a segunda 63 mudas. As mudas deverão ser plantadas com o espaçamento 3 x 2 m em sulcos ou em berços de plantio devem ter 30 x 30 x 30 cm.

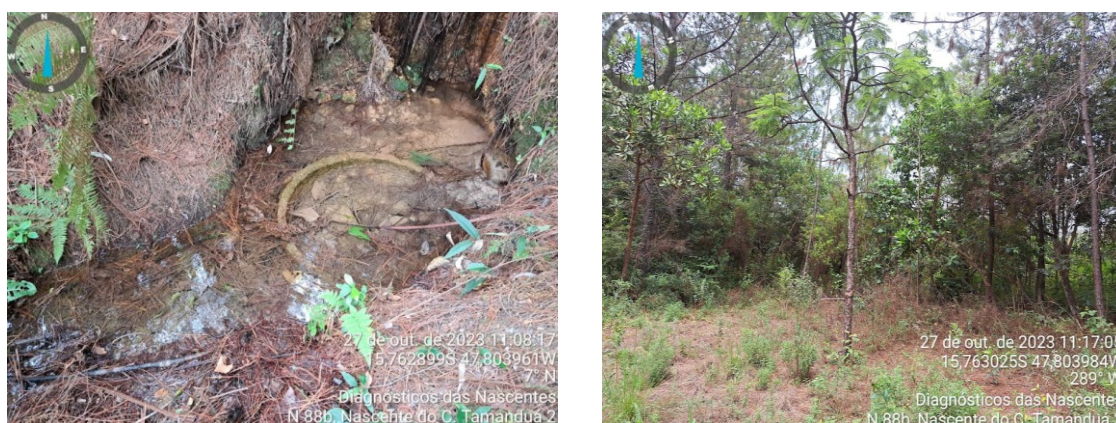
**Figura 253** - Nascente 114. Chácara Guanabara. Núcleo Rural Tamandua. Serrinha do Paranoá. Brasília. Distrito Federal.

A Nascente 114 (**Figura 253**) está localizada dentro da Chácara Guanabara. A nascente está situada em área de relevo suave inclinado, com baixo risco de erosão e de fácil acesso. É uma nascente pontual, perene, turbidez clara e a água não tem uso.

As plantas exóticas encontradas foram: tinhorão (*Caladium bicolor*) e guapuruvu (*Schizolobium parahyba*).

A Nascente 114 foi classificada quanto aos impactos macroscópicos que compõem o Índice de Impacto Ambiental da Nascente (IIAN) a letra C demonstrando que o grau de proteção é razoável, conforme a metodologia de Gomes, Melo e Vale (2005), adaptada por Felipe (2009).

A **Figura 254** mostra o croqui da APP da nascente 114. A APP está com boa cobertura vegetal de com espécies remanescentes de Mata de Galeria. A área degradada tem 1.382,5 m<sup>2</sup> de área degradada para o plantio de 230 mudas de espécies de Mata de Galeria. As mudas devem ser plantadas com espaçamento 3 x 2 em sulcos ou em berços de plantio de 30 x 30 x 30 cm, seguindo a disposição sugerida na **Figura 5**. Deve-se fazer o controle da propagação das plantas exóticas.

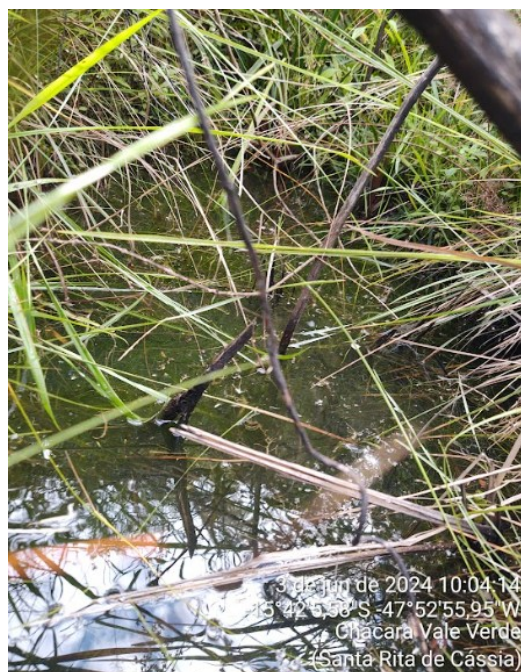
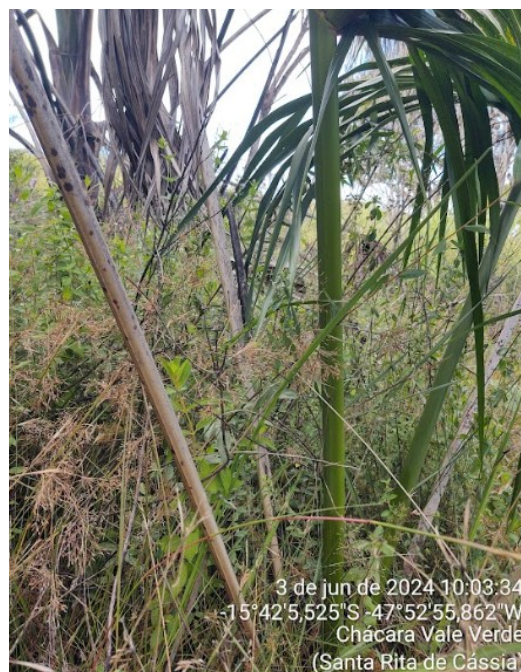
**Figura 255** - Nascente 115. Chácara Santa Rita de Cássia. Núcleo Rural do Córrego do Torto. Brasília. Distrito Federal.

A Nascente 115 (**Figura 255**) está situada em área de relevo suave inclinado, com baixo risco de erosão e de difícil acesso. É uma nascente difusa, perene, turbidez clara e a água não tem uso.

As plantas exóticas encontradas foram: braquiária (*Urochloa brizantha*).

A Nascente 115 foi classificada quanto aos impactos macroscópicos que compõem o Índice de Impacto Ambiental da Nascente (IIAN) a letra C demonstrando que o grau de proteção é razoável, conforme a metodologia de Gomes, Melo e Vale (2005), adaptada por Felipe (2009).

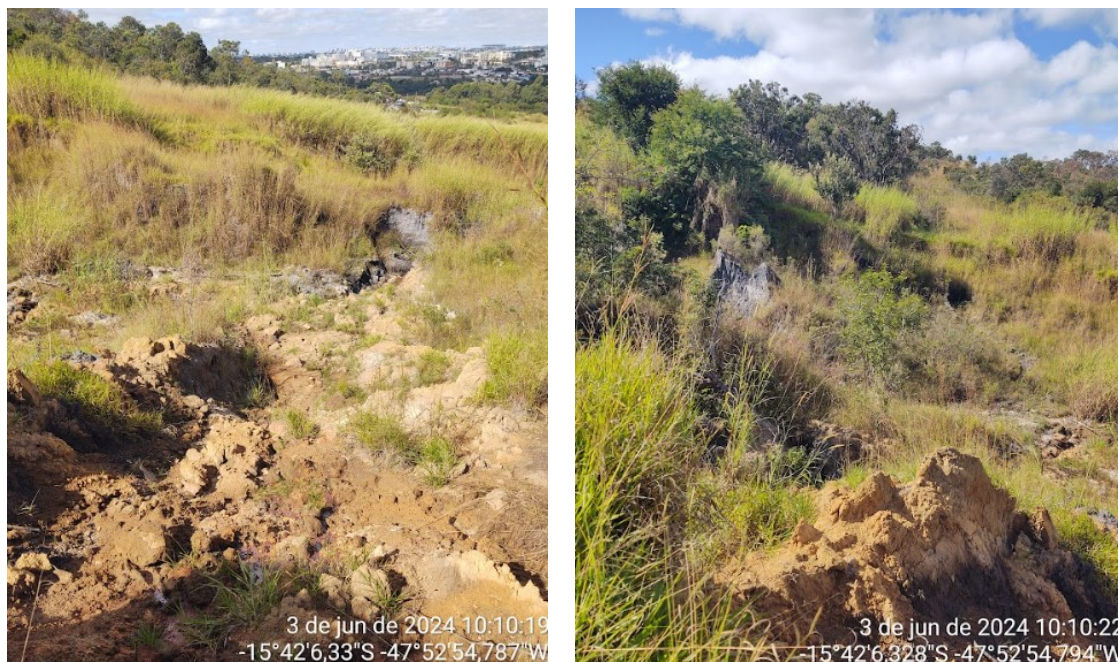
**Figura 256** - Processo de ravinamento na APP da nascente 115. Serrinha do Paranoá. Brasília. Distrito Federal.

Foi observado um processo de erosão com o ravinamento em progresso (**Figura 256**) indicando a necessidade de um projeto de conservação de solos e água para recuperação da ravina.

A **Figura 257** apresenta o croqui da APP da nascente nº 115. A tem uma área degradada de 5.831,3 m<sup>2</sup> o que corresponde a 74,25 % da área da APP. Foi observado na APP um processo de erosão com o ravinamento em progresso (**Figura 256**) indicando a necessidade de um projeto de conservação de solos e água para recuperação da ravina.

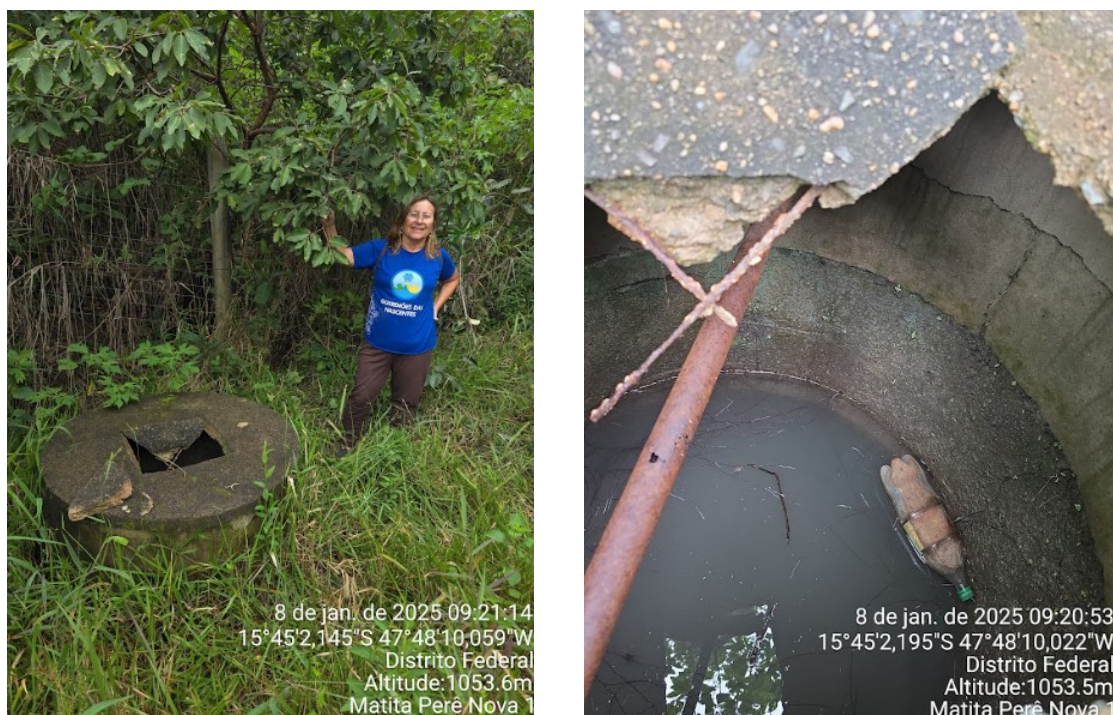
**Figura 258** - Nascente 116. Matita Perê. Núcleo Rural Capoeira do Bálsamo. Serrinha do Paranoá. Brasília. Distrito Federal.

A Nascente 116 (**Figura 258**) está situada em área de relevo suave inclinado, com baixo risco de erosão e de fácil acesso. É uma nascente pontual, perene, turbidez clara e a água não tem uso. A nascente foi tubulada numa manilha.

As plantas exóticas encontradas foram: girassol mexicano (*Tithonia diversifolia*), braquiária (*Urochloa brisantha*), capim gordura (*Melinis minutiflora*), coroa de cristo (*Euphorbia mili*), mangueira (*Mangifera indica*), sirigüela (*Spondias purpurea*).

A Nascente 116 foi classificada quanto aos impactos macroscópicos que compõem o Índice de Impacto Ambiental da Nascente (IIAN) a letra D demonstrando que o grau de proteção é ruim, conforme a metodologia de Gomes, Melo e Vale (2005), adaptada por Felipe (2009).

A **Figura 259** apresenta o croqui da APP das nascentes nº 56 e 116. A área degradada é 2.295,1 m<sup>2</sup>. Na área há espécies exóticas que precisam de remoção/ controle e fruteiras comerciais que devem ser substituídas por espécies nativas. Serão necessárias 399 mudas de espécies nativas para serem plantadas com espaçamento 3 x 2 m em sulcos ou em berços de plantio de 30 x 30 x 30 cm, seguindo a disposição sugerida na **Figura 5**.

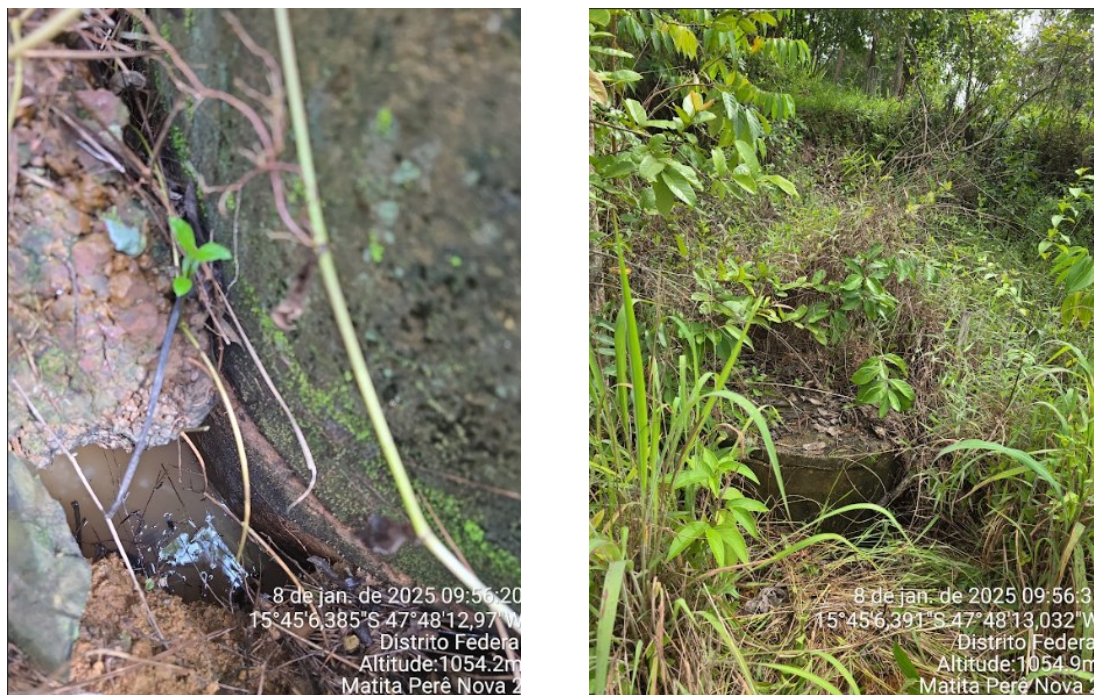
**Figura 260** - Nascente 117. Nascente Matita Perê. Núcleo Rural Capoeira do Bálsamo. Serrinha do Paranoá. Brasília. Distrito Federal.

A Nascente 117 (**Figura 260**) está situada em área de relevo suave inclinado, com baixo risco de erosão e de fácil acesso. É uma nascente pontual, perene, turbidez clara e a água não tem uso.

As plantas exóticas encontradas foram: girassol mexicano (*Tithonia diversifolia*), capim favorito (*Rhynchelytrum repens*), braquiária (*Urochloa brizantha*), capim navalha (*Paspalum virgatus*), camará (*Lantana camara*), capim gordura (*Melinis minutiflora*), goiabeira (*Psidium guajava*),

A Nascente 117 foi classificada quanto aos impactos macroscópicos que compõem o Índice de Impacto Ambiental da Nascente (IIAN) a letra C demonstrando que o grau de proteção é razoável, conforme a metodologia de Gomes, Melo e Vale (2005), adaptada por Felipe (2009).

A **Figura 261** mostra o croqui das APPs das nascentes nºs 117, 118 e 119 que estão parcialmente sobrepostas. As APPs estão muito alteradas. Tem área de pastagem com uso consolidado (Lei 12651/2012), e tem também, uma planta solar instalada em data posterior ao marco temporal estabelecido na referida Lei. A área degradada das três APPs totaliza 6.659,1 m<sup>2</sup> que representa 44% da área total das três APPs. Serão necessárias 1.110 mudas para revegetação com espécies de Mata de Galeria e de Cerrado Sentido Restrito.

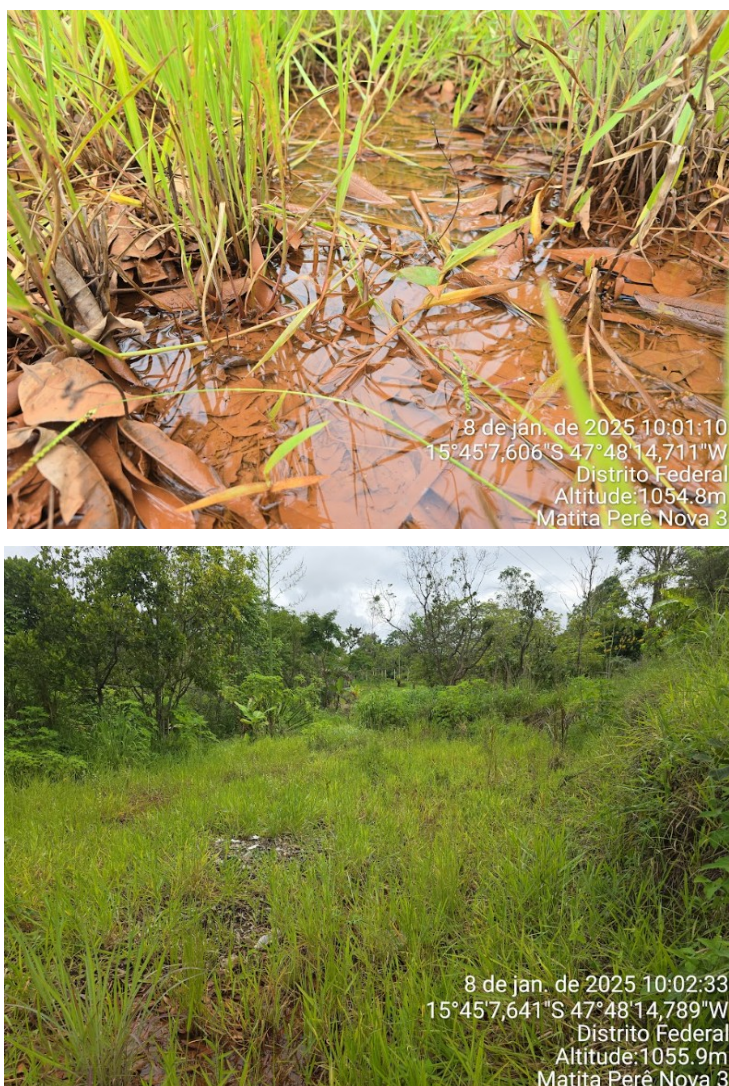
**Figura 262** - Nascente 118. Nascente Matita Perê - Nova 3. Núcleo Rural Capoeira do Bálamo. Serrinha do Paranoá. Brasília. Distrito Federal.

A Nascente 118 (**Figura 262**) está situada em área de relevo suave inclinado, com baixo risco de erosão e de fácil acesso. É uma nascente difusa, perene, turbidez clara e a água não tem uso.

A área está desmatada e ocupada em grande extensão pelo capim braquiária. Há ainda girassol mexicano (*Tithonia diversifolia*) e bananeiras (*Musa paradisiaca*).

A Nascente 118 foi classificada quanto aos impactos macroscópicos que compõem o Índice de Impacto Ambiental da Nascente (IIAN) a letra c demonstrando que o grau de proteção é razoável, conforme a metodologia de Gomes, Melo e Vale (2005), adaptada por Felipe (2009).

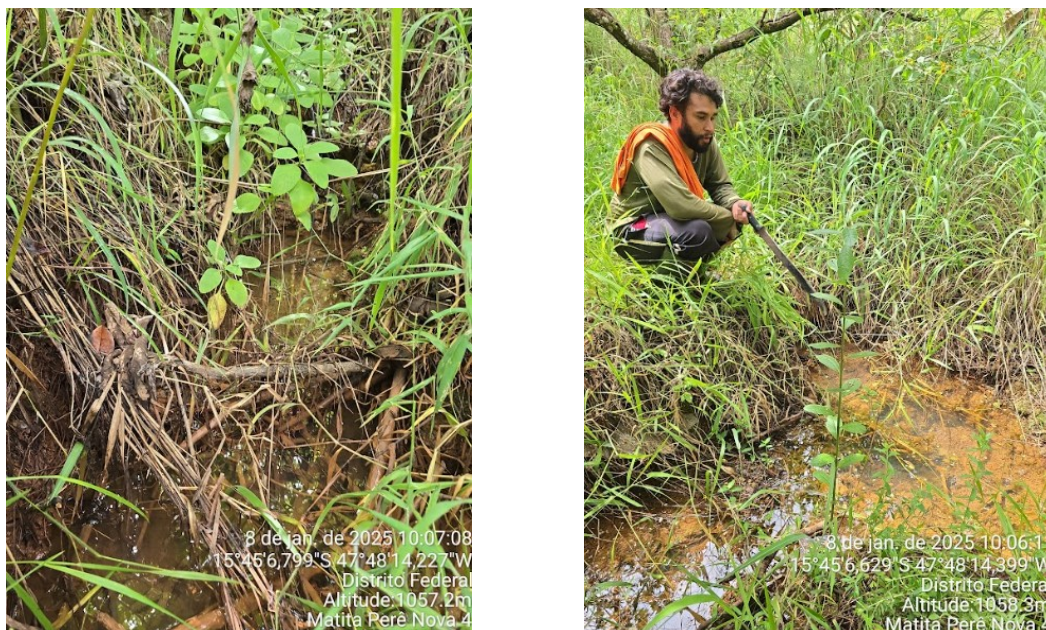
**Figura 264** - Nascente 119. Nascente Matita Perê - Nova 4. Núcleo Rural Capoeira do Bálsamo.

A Nascente 119 (**Figura 264**) está situada em área de relevo suave inclinado, com baixo risco de erosão e de fácil acesso. É uma nascente pontual, perene, turbidez clara e a água não tem uso.

A área está desmatada e ocupada em grande extensão pelo capim braquiária. Há ainda girassol mexicano (*Tithonia diversifolia*), goiaba (*Psidium guajava*), bananeiras (*Musa paradisiaca*), eucalipto (*Eucalyptus* sp.) e cambuí (*Caesalpinia peltophoroides*), dracena e pinheiros (*Pinus* sp.).

A Nascente 119 foi classificada quanto aos impactos macroscópicos que compõem o Índice de Impacto Ambiental da Nascente (IIAN) a letra C demonstrando que o grau de proteção é razoável, conforme a metodologia de Gomes, Melo e Vale (2005), adaptada por Felipe (2009).
